Study happened pathologies in segments of electrical and hydrosanitary installations at UFVJM (Federal University of Jequitinhonha and Mucuri Valleys) - Mucuri campus

Indira Gandhi Almeida Rocha¹

¹ Universidade Federal dos Vales do Jequitinhonha e Mucuri, Teófilo Otoni, Brasil.

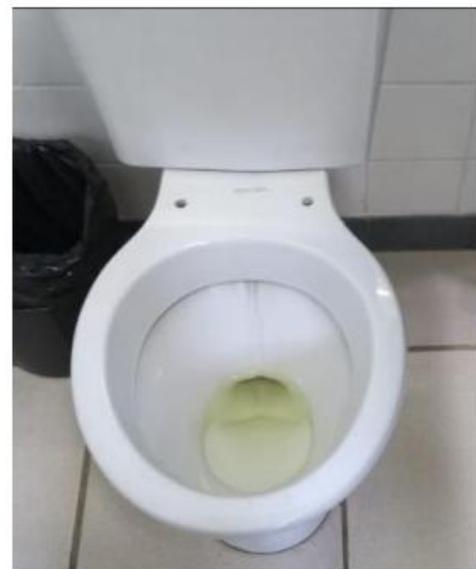
No setor hidrossanitário foram detectadas duas bacias sanitárias com acionamento da caixa de descarga corrompido, e vazamento nas mesmas, como exibidas na Figura (2).

Figura 2 – Bacia sanitária com vazamento na descarga.

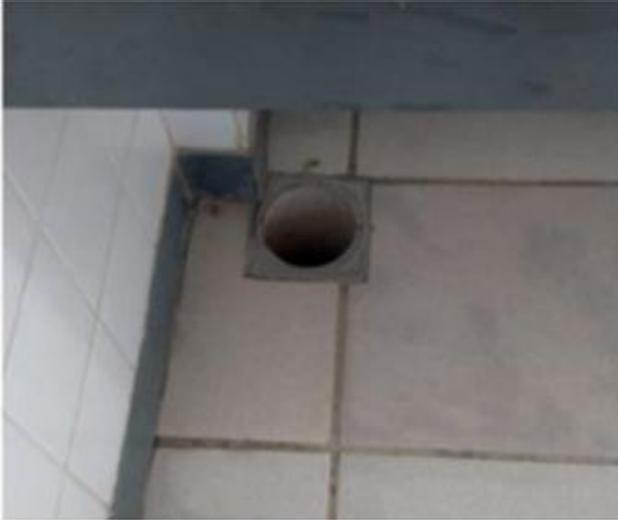
Apenas os banheiros de portadores de necessidades especiais, tanto os femininos quanto os masculinos, encontram-se com caixas sifonadas regulares. Já seis (6) dos doze (12) pontos de utilização da caixa sifonada não apresentavam grelha, como mostrado na Figura (3).

Figura 3 – Ralo sem grelha.

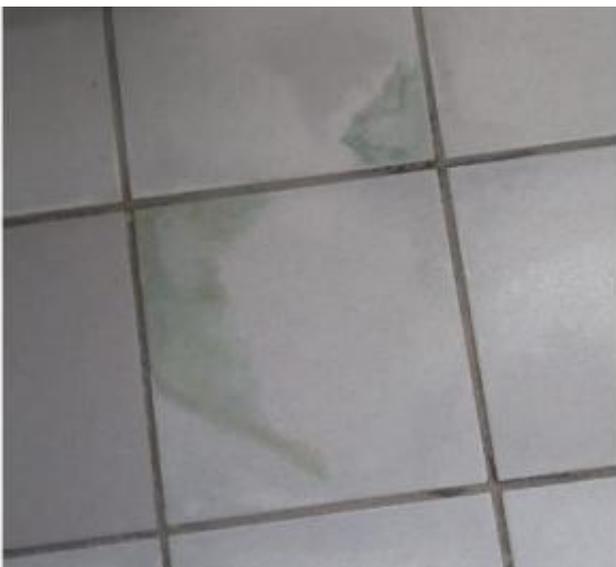
Nas áreas próximas às bacias sanitárias e lavatórios, dez (10) das vinte e uma (21) bacias e em três (3) de nove (9) áreas dos lavatórios foram encontradas manchas no piso ou alvenaria, indicando um local de vazamento ou infiltração de água, representada na Figura (4).

Figura 4 – Manchas de vazamento no piso.

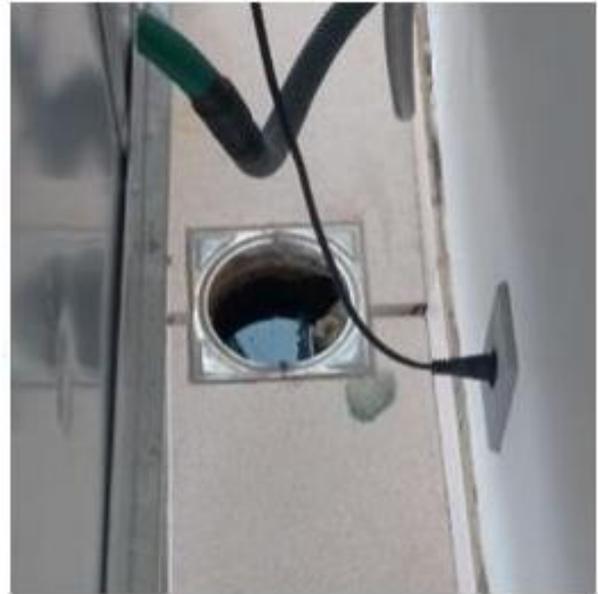
Na região onde os bebedouros se encontram instalados, há grelha em apenas um dos ralos, os outros dois se encontram abertos, como na Figura (5).

Figura 5 – Ralo do bebedouro sem grelha.

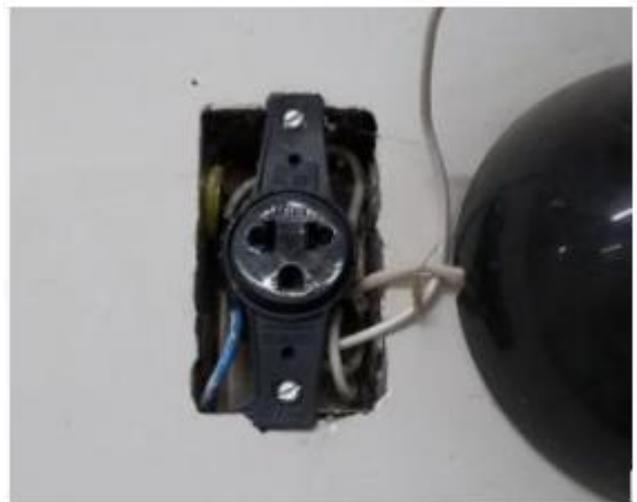
No setor elétrico, pela observação dos condutores, eletrodutos e demais pontos em que há instalação elétrica, verificação do acionamento dos interruptores e ventiladores, e a partir da medição de tensão nos pontos de tomada, foram obtidos os seguintes resultados: todas as tomadas instaladas se encontram fora do padrão brasileiro, como exibido na Figura (6).

Figura 6 – Tomadas fora do padrão brasileiro.

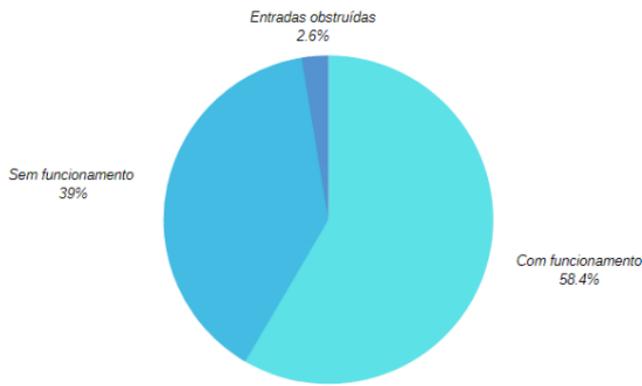
De um total de trezentas e oitenta e cinco (385) tomadas baixas, duzentas e vinte e cinco (225) estão em boas condições e funcionam, representado na Figura (7) a seguir.

Figura 7 – Gráfico com o funcionamento das tomadas baixas.

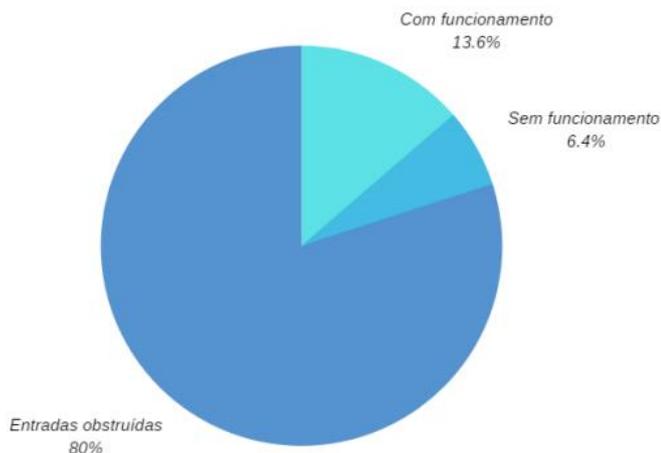
Referente às tomadas altas, quinze (15) se apresentam com funcionamento adequado, sete não exercem carga, e oitenta e oito se encontraram com a entrada obstruída, como na Figura (8).

Figura 8 – Gráfico com o funcionamento das tomadas altas.
