Survey of geological and environmental risk areas in the city of Itambacuri - MG

The objective of this study was to identify and classify geological and environmental risk areas in the city of Itambacuri - MG. It was realized that the city was developed in a natural flood basin region of the Itambacuri River and Engenho and Fortuna streams, which cross the city of Itambacuri. The geological formation is characterized principally by alluvial soils. The survey consisted of going through neighborhoods and observing the characteristics of slopes and signs of carriage of soil, cracks, or gulch in soil. Based on technical visits to the sites and the methodology used, seven risk areas in the city of Itambacuri were found. Were found in points 01 and 02, risk areas of type R4 (Very High Risk), in points 03 and 04, risk areas of type R3 (High Risk), and in points 05, 06, and 07, risk areas of type R2 (Medium Risk).

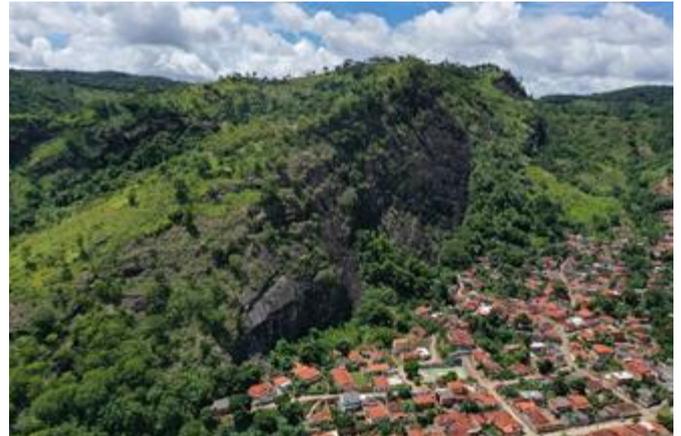
Figura 3 – Ponto 01: Visão geral da morfologia da encosta e residências em risco no bairro Pedreira. Coordenadas geográficas: 41°40'20,2"W e 18°1'37,6"S.

Seguindo a metodologia indicada por (Ministério das cidades 2007), os pontos 01 e 02 classificam-se em R4 (Risco Muito Alto), uma vez que existem evidências de instabilidade expressivas e estão presentes em grande magnitude para que em chuvas intensas haja o desmonte de blocos ou carreamento de solo onde se encontra uma série de residências.

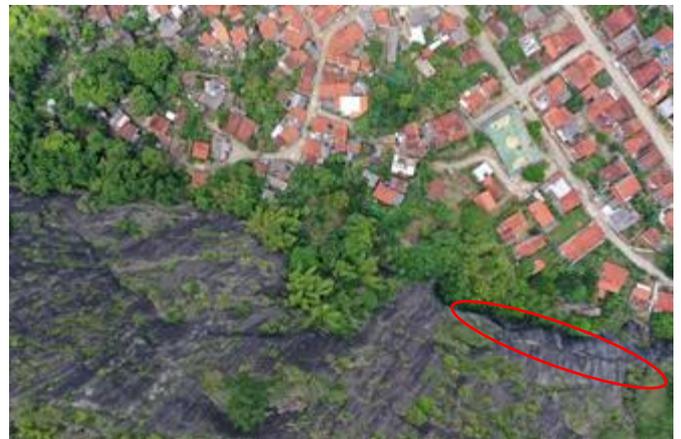
Nas Figuras (4), (5) e (6) podemos ver de perto o paredão rochoso e o risco iminente de queda de blocos por sobre as residências próximas. É possível perceber fraturas no maciço rochoso, presença de vegetação entre as fraturas, evidências de destacamento de blocos no passado.

É importante ressaltar o risco potencial de deslizamento planar de solo na superfície do maciço, devido à camada de solo presente diretamente sobre a rocha sã.

Figura 4 – Ponto 01: Vista do alto da encosta e moradias sujeitas a queda de blocos no bairro Pedreira.

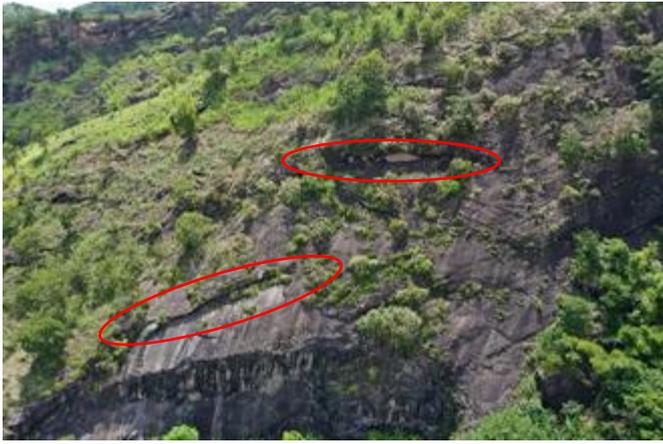
Figura 5 - Ponto 01: Evidências de mobilização de blocos no local.

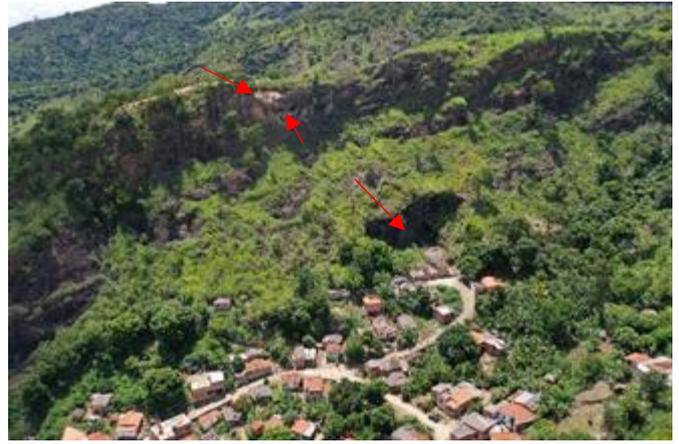
Figura 7 - Ponto 02: Visão geral da morfologia da encosta e residências em risco no bairro Santa Clara. Coordenadas geográficas: 41°40'34,0"W e 18°1'38,7"S.

No bairro Santa Clara as considerações são semelhantes. Paredões inclinados com alta declividade e cicatrizes de mobilização de blocos rochosos, além de presença de raízes por entre as fraturas existentes nos blocos e solo jovem por sobre a rocha sã.

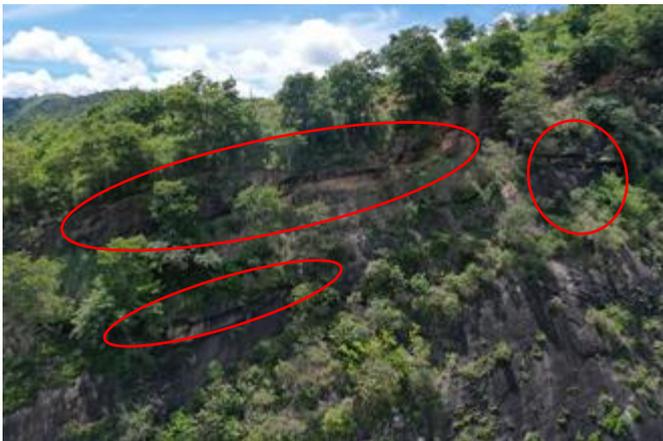
Figura 6 - Ponto 01: Descontinuidades na parte mais alta do paredão com raízes de vegetação presentes entre as fraturas do maciço rochoso do bairro Pedreira.

De acordo com o relatório de Silva & Lopes (2020), é de suma importância a realização de inspeção visual do maciço rochoso com certa frequência, pois novas lascas de blocos rochosos podem ser formadas em função do crescimento de raízes nas descontinuidades da rocha e mesmo pela dilatação e contração térmica, dado o clima quente da região.

A presença dessas raízes por entre as trincas facilita a percolação da água pelas fraturas na rocha e até mesmo o descolamento e início da movimentação do bloco.

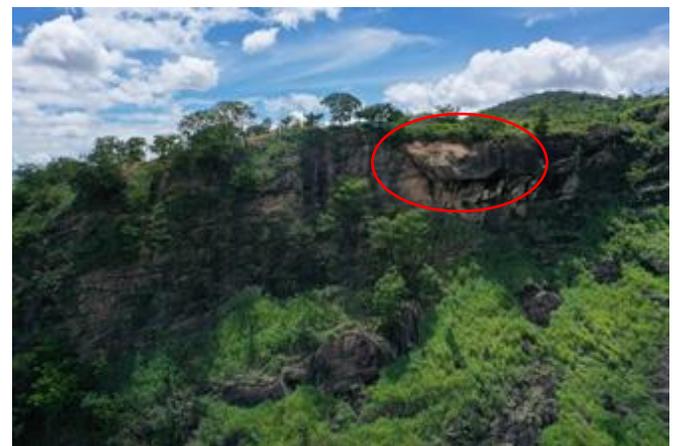
Figura 8 - Ponto 02: Nota-se evidências de mobilização de blocos rochosos no passado.

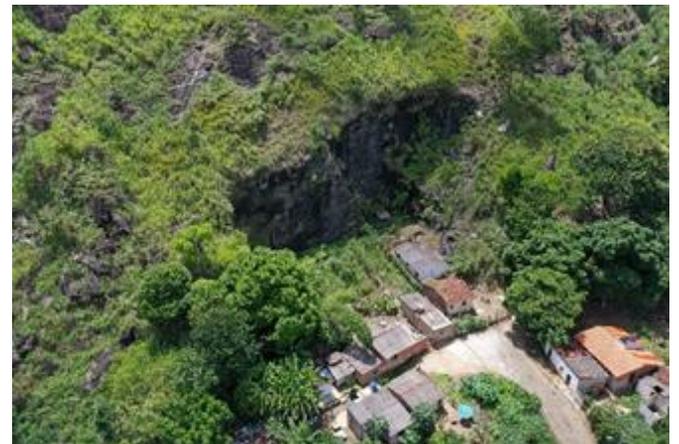
Figura 9 - Ponto 02: Local da antiga Pedreira, onde foram construídas residências.

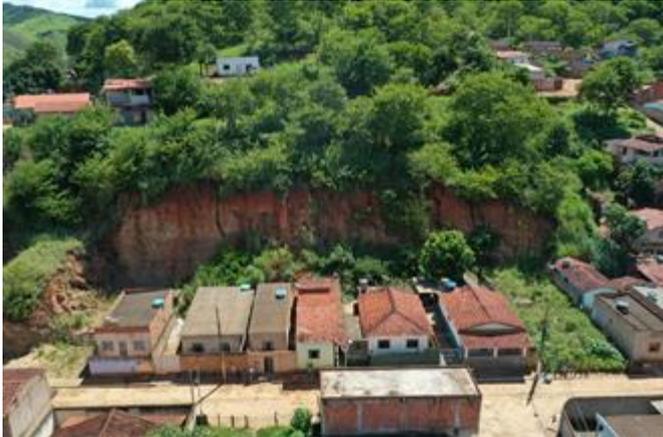
Os pontos 03, 04 e 05 encontram-se localizados no bairro Laguna. O ponto 03 (Figura 10), refere-se a cortes realizados no talude natural do solo para construção de residências. Embora seja prática comum na cidade e região, destaca-se que cortes e aterros devem ser estabilizados para evitar potenciais danos às construções, ao ambiente e principalmente, riscos à vida dos residentes.

Figura 10 – Ponto 03 localizado no bairro Laguna em Itambacuri. Coordenadas geográficas: 41°41'21,3"W e 18°1'59,7"S.

Os pontos 03 e 04 foram classificados como R3 (Risco Alto), por apresentar evidências de eventos erosivos, taludes inclinados, além de ravinas no solo que indicam que é perfeitamente possível a ocorrência de eventos destrutivos durante episódios de chuvas intensas e prolongadas. Algumas ações de mitigação já foram tomadas, entretanto, com a ação natural de processos de erosão hídrica é possível a piora do quadro de risco nas áreas vulneráveis.

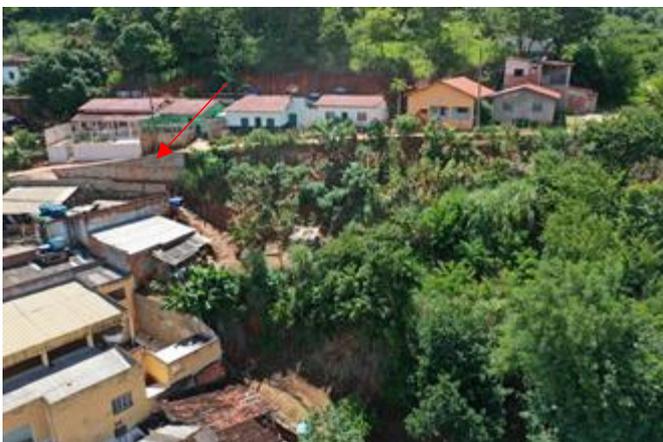
No ponto 04 (Figuras 11 e 12), é possível observar estruturas de estabilização do solo que foram construídas, com o intuito de mitigar os efeitos erosivos causados, principalmente pela ação de chuvas intensas e prolongadas. É evidente que há um processo erosivo avançado no local e pode-se perceber nas regiões próximas à construção do sistema de estabilização, que esse processo tende a estender por toda a região onde a vegetação for suprimida ou possuir baixa densidade.

Figura 11 – Ponto 04: Estruturas construídas no bairro e ravinas no solo devido a erosão. Coordenadas geográficas: 41°41'22,9"W e 18°2'2,8"S.

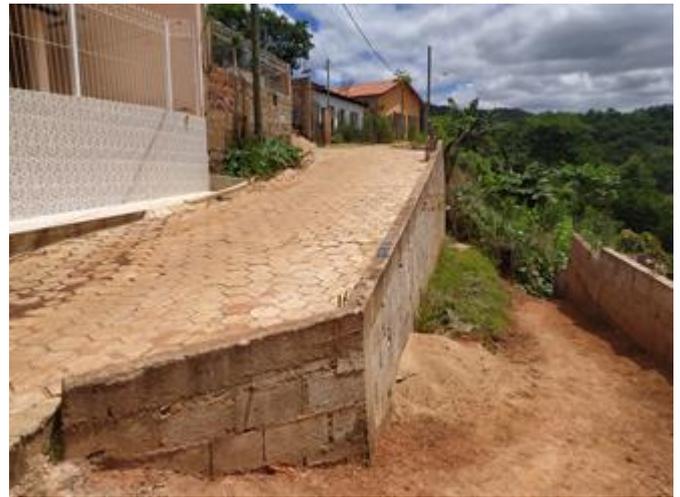
Figura 12 – Ponto 04: Sistema de estabilização do solo.

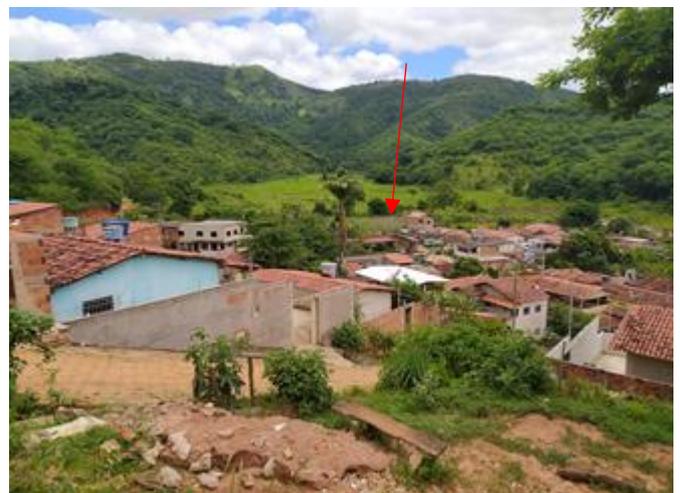
O ponto 05 foi classificado como R2 e é referente a uma bacia de inundação, em que há o transbordo das águas do curso hídrico próximo para as ruas e casas do bairro Laguna, construídas às margens do mesmo. Os arredores do bairro possuem pontos de elevada altimetria, que direcionam todo o fluxo de escoamento superficial para a área de menor cota altimétrica, como pode ser visto na Figura (13).

Figura 13 – Ponto 05: Bacia de inundação do Córrego do Córrego do Fortuna, localizada no bairro Laguna. Coordenadas geográficas: 41°41'18,8"W e 18°1'53,7"S.

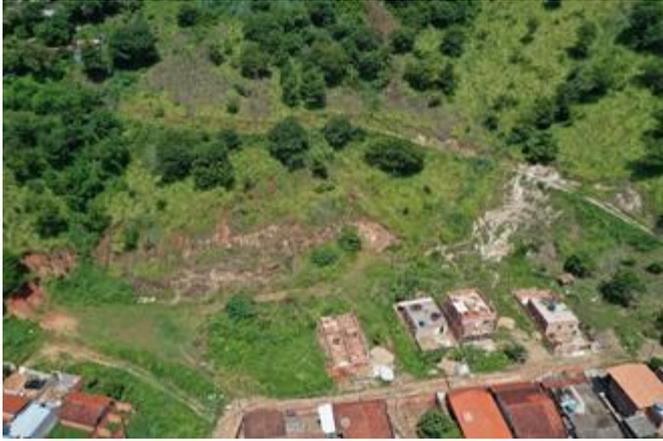
Figura 14 - Ponto 06: trincas e ravinas na Estrada. Coordenadas geográficas: 41°41'22,3"W e 18°2'26,0"S.

Percebe-se que é uma região que foi antropizada com corte de taludes naturais, porém ainda não completamente ocupada. Pode-se observar a presença de formação de ravinas, trincas, além de apresentar solo exposto no local. É sabido que chuvas intensas são as responsáveis pela criação das ravinas e voçorocas, principalmente em solos expostos e são intensificadas pela ausência de sistemas de drenagem de águas pluviais.

Mesmo que em fase inicial do processo de erosão, os pontos 06 e 07 apresentam ravinas e evidências fortes de carreamento de solo e, portanto, receberá a classificação R2 (Risco Médio). Se não tomadas providências mitigar os efeitos da erosão hídrica, é provável que a situação retratada evolua para R3 ao longo do tempo com a presença de precipitações significativas.

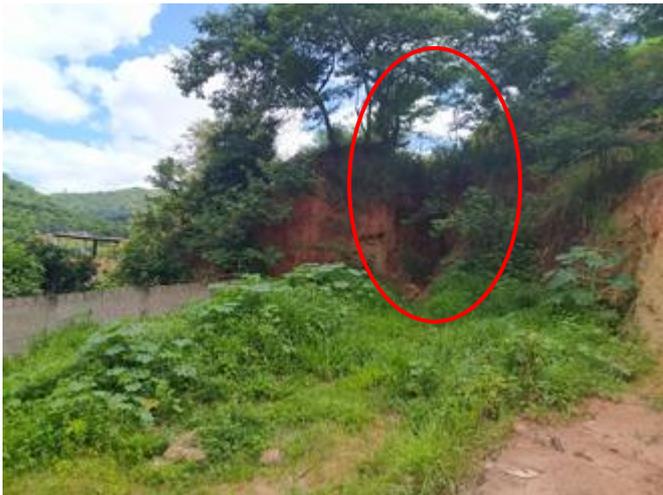
Figura 25 - Ponto 06: Evolução de ravinas para voçorocas.

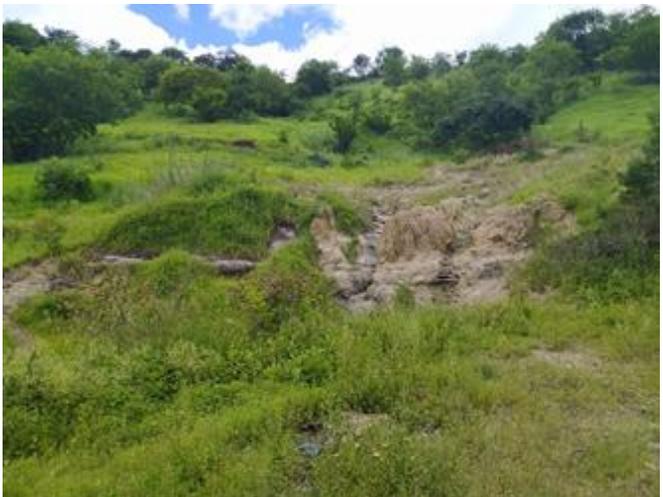
Figura 36 – Ponto 06: Trincas e ravinas.

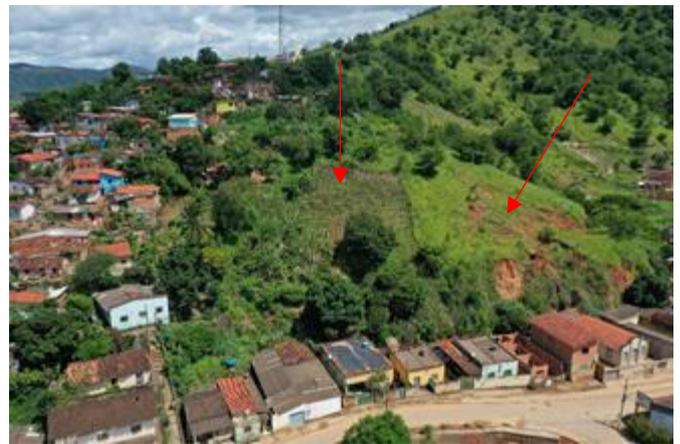
No ponto 07 (Figura 17) é notório a construção de edificações próximas a áreas de risco como regiões antropizadas, locais de alta declividades e baixa densidade de vegetação.

Figura 47 – Ponto 07: Áreas com vegetação de baixa densidade. Coordenadas geográficas: 41°41'21,1"W e 18°2'22,0"S.
