Received:
September 25, 2020

Accepted:
February 14, 2021

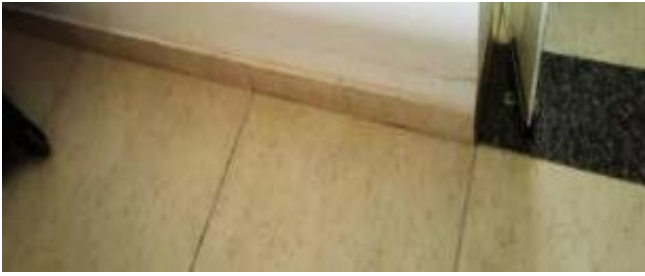
Figura 3 – Fissura na parede entre o banheiro e o quarto, a patologia está “paralela ao piso.

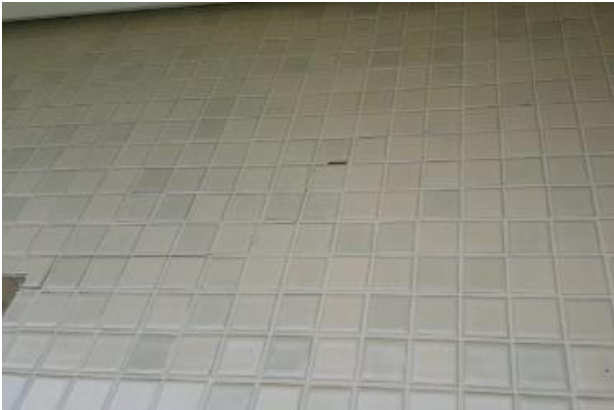
Figura 4 – Fissura em 45 graus situada na parede da varanda do apartamento.

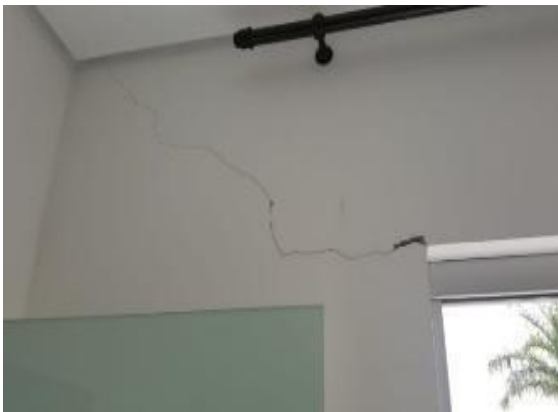
Figura 5 – Fissura em 45 graus situada na mesma região da patologia da varanda, porém é na parede do quarto.

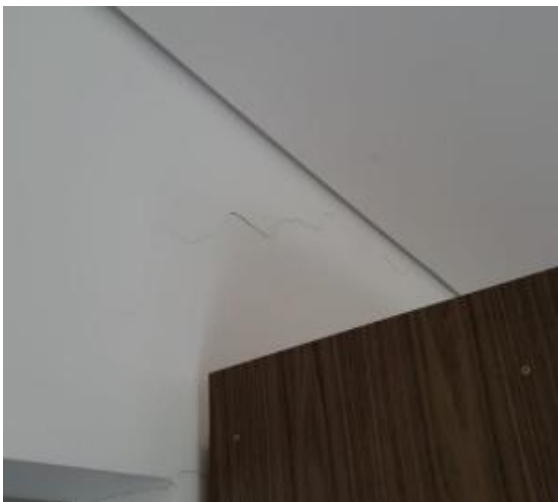
Figura 6 – Fissura que vai descendo do teto, na parede do quarto.

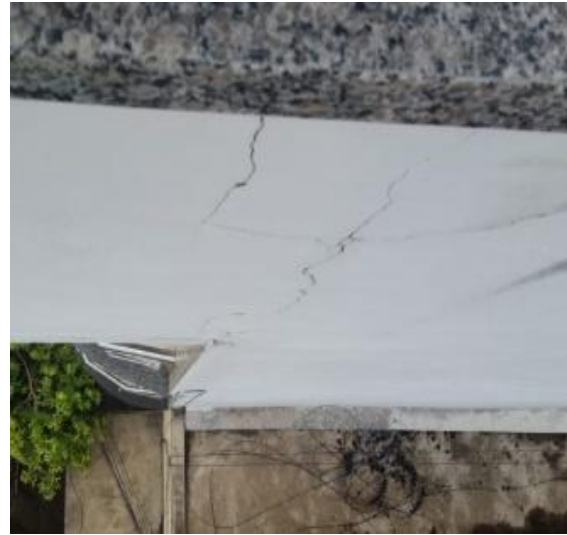
Figura 6 – Fissura externa na cobertura do prédio, acima do apartamento, a patologia está adentrando essa parede de alvenaria.

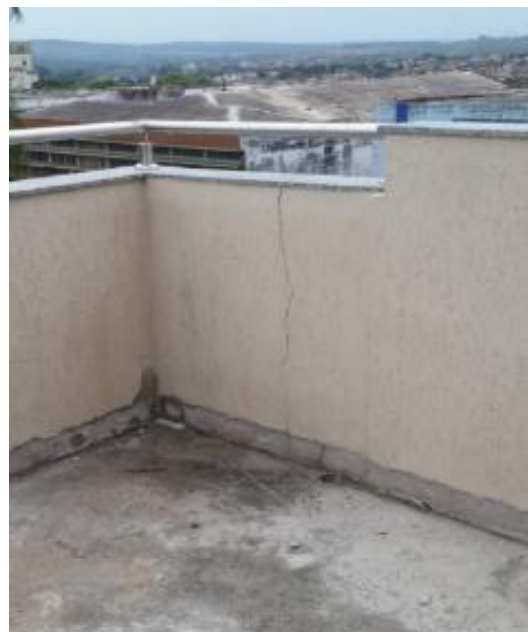
Figura 7 – Fissura interna na cobertura do prédio que adentra a parede, a patologia ocorre no mesmo rumo do apartamento.

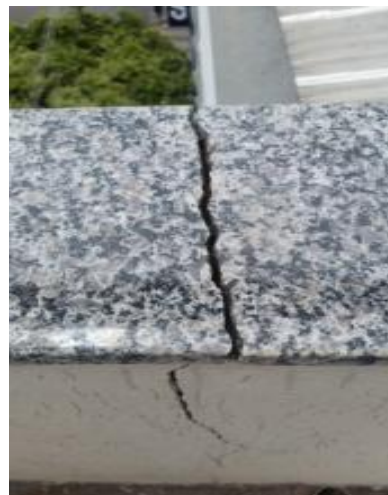
Figura 8 – Trica no guarda corpo do prédio.
