Mapping of risk areas in the Buritis and Castro Pires neighborhoods in Teófilo Otoni - MG

Keywords: Risk Areas, Mapping, Teófilo Otoni.

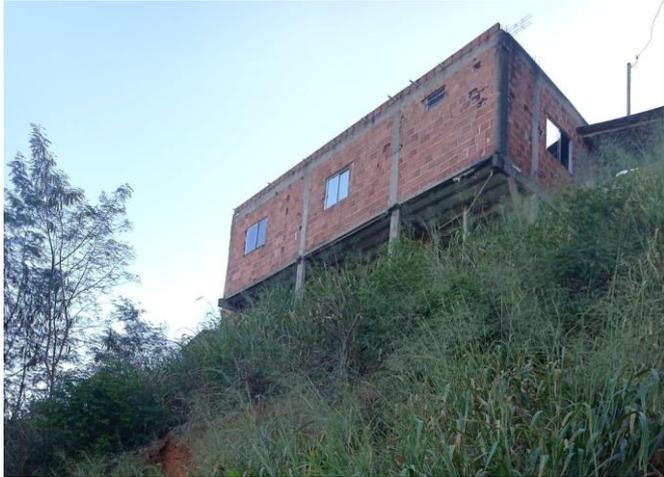
Na Figura (3) é possível visualizar a área 1, que possui uma edificação cujos pilares da fundação são visíveis, estando apoiados sobre as extremidades de um talude de corte. Uma grande parcela da área é coberta por vegetação rasteira e não apresenta nenhum tipo de infraestrutura de drenagem e de contenção de taludes.

Figura 3 – Área 1: Edificação construída às margens da encosta.

Observadas as condições da área 1, nota-se que há um elevado grau de risco de escorregamento planar do talude e desabamento da edificação localizada à sua extremidade. Em épocas de chuva o risco se torna ainda maior, uma vez que não existe nenhum sistema de drenagem, fazendo com que a água escoe e se infiltre no solo, acarretando erosões e transporte de sedimentos. As residências à jusante do terreno também correm um grande risco de

Com base na metodologia indicada pelo Ministério das cidades (2007), a área 1 possui grau de risco R4, uma vez que, o talude no qual a fundação da residência à montante está apoiada não possui nenhuma estabilidade. Caso não forem tomadas medidas cabíveis, a qualquer momento poderá ocorrer o deslizamento do solo e, conseqüentemente, o desabamento da residência, atingindo também as residências à jusante do terreno.

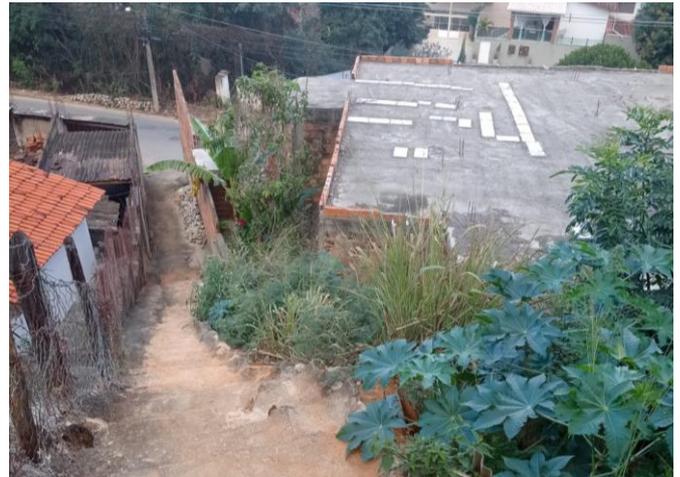
Figura 5 – Área 1: Casa localizada à jusante do terreno.

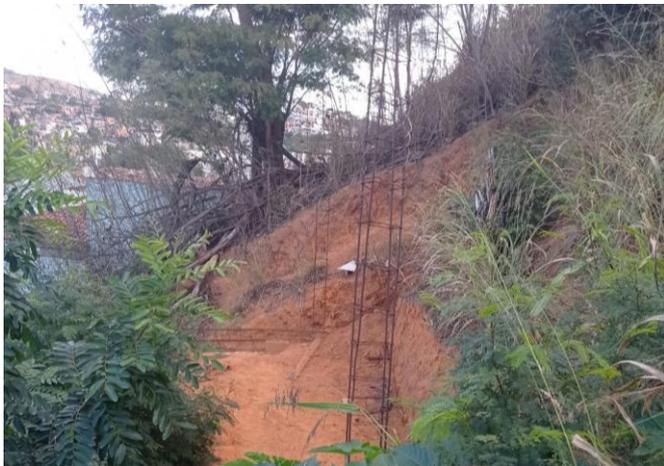
Na Figura (4) é mostrado um pequeno terreno que fica localizado à jusante do talude. É possível observar que o terreno conta com a fase inicial de uma fundação de edifício ao apresentar buracos e ferragens. A presença da vegetação rasteira bem desenvolvida mostra indícios de que o terreno se encontra abandonado. Na Figura (5), à jusante do terreno pode ser observada outra edificação também sem nenhum tipo de infraestrutura. A imagem também mostra a escadaria que fornece acesso às áreas 1 e 2.

serem atingidas pelo desabamento da edificação e pelo deslizamento do talude.

Figura 4 – Área 1: Terreno à jusante da casa construída na encosta.

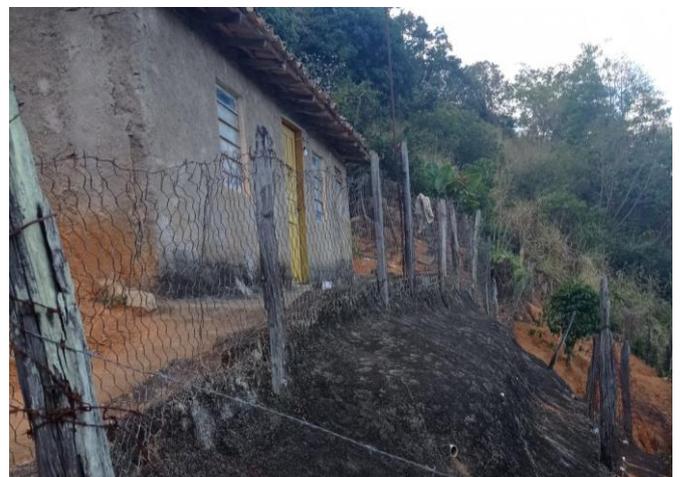
Como observado na Figura (6), a área 2 trata-se de uma encosta com edificações à montante e à jusante de suas extremidades. Nota-se que o talude foi coberto com concreto para evitar eventuais deslizamentos. Foi feito um cercamento da área concretada para prevenir acidentes com os moradores locais.

Figura 6 – Área 2: Casa localizada à montante da encosta.

A área 2 também é classificada em grau de risco R4, estando o talude em questão susceptível a um rompimento de sua estrutura, principalmente em épocas de chuva, colocando em risco a residência a montante, bem como as residências a jusante. É importante destacar que o desabamento da edificação da área 1 pode afetar o talude concretado.

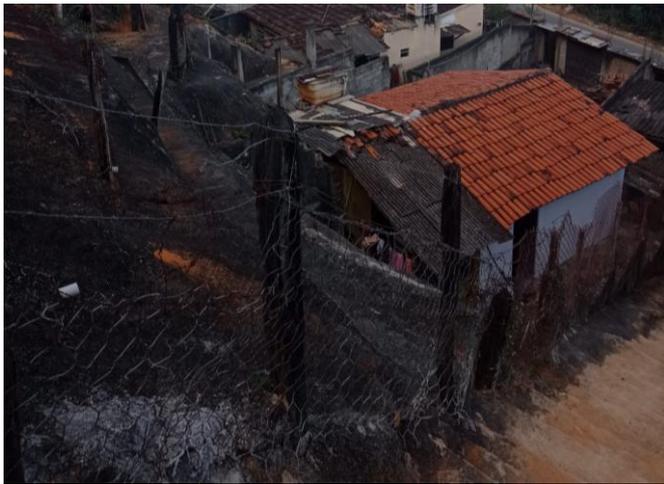
Apesar das medidas empregadas, o local possui sérios problemas: a concretagem do talude não é uma medida adequada, uma vez que não conta com nenhuma estrutura de sustentação; além disso, os piquetes utilizados para o cercamento podem provocar rachaduras no concreto; estas rachaduras, associadas à percolação da água no solo, podem ocasionar rompimento do talude, colocando em risco as duas residências. Assim como a área 1, a área 2 não conta com sistema de drenagem, nem estrutura de contenção.

Figura 7 – Área 2: Encosta coberta com concreto.

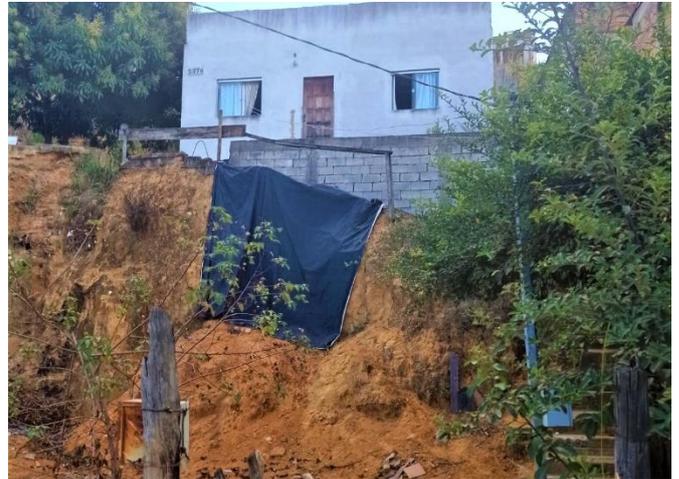
A área 3 consiste em uma edificação próxima a um talude natural que já possui indícios de deslizamento, conforme Figura (8). A residência é acessada por uma escadaria construída nas extremidades do talude. Nota-se que já houve deslizamentos no local, uma vez que podem ser identificadas trincas no solo e sedimentos na base do talude. Para evitar que a infiltração acelerasse o

processo de erosão, foi inserida uma lona para interceptar a água em épocas de chuva.

Figura 8 – Área 3: Residência próxima a um talude com indícios de instabilidade.

Considerando as condições atuais das áreas 3 e 4, as quais apresentam trincas no solo e evidências de deslizamentos já ocorridos, ambas possuem grau de risco R3, em razão de sua instabilidade e susceptibilidade a processos erosivos. Já a área 5 é classificada com risco R4, observado seu estado atual, onde parte do talude se encontra rompido e com ravinas e trincas, além do risco iminente de continuidade do deslizamento e, conseqüente, desabamento da residência localizada às margens da encosta.

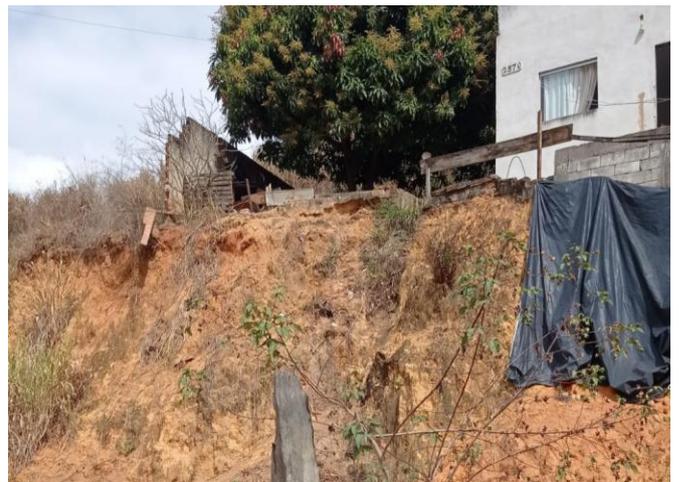
Como mostrado na Figura (9), existe um muro, localizado à esquerda da residência, que teve parte de sua estrutura destruída por um deslizamento. Tais indícios reforçam a susceptibilidade da área à erosão do talude.

Figura 9 – Área 3: Talude com parte de sua estrutura erodida.

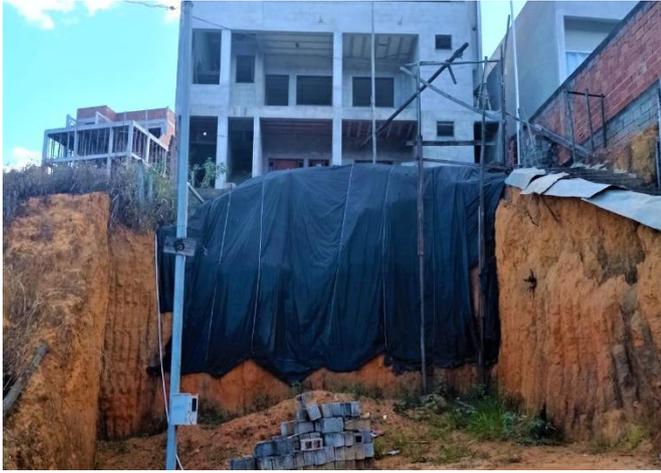
A área 4 possui um quadro semelhante à área 3, no qual conta com uma edificação construída próxima a um talude artificial que, como observado na Figura (10), é resultado da abertura de um lote. A área também apresenta sinais de erosão do solo, sendo observadas rachaduras nas laterais, conforme Figura (11).

A área 4, bem como a área 3, possui pouca vegetação em seus arredores e conta com uma lona para a proteção do talude contra a infiltração. Ambos os locais não possuem sistema de drenagem, o que facilita a infiltração da água no solo.

Figura 10 – Área 4: Construção próxima a um talude artificial.

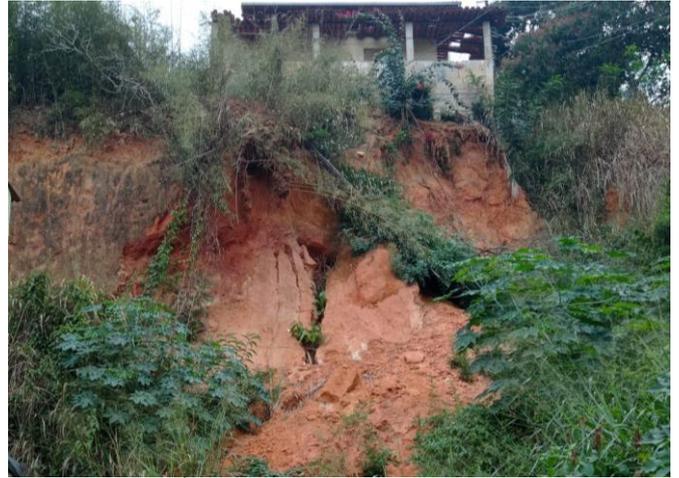
Figura 12 – Área 5: Residência à beira de um talude em estágio de erosão avançado.

Como mostrado na Figura (12), a área 5 abriga uma residência em elevado grau de risco de desabamento, estando situada às margens de uma encosta em estágio avançado de seu processo erosivo. Nota-se que já houve um deslizamento da encosta ao observar a grande quantidade de sedimentos em sua base. Também são identificadas ravinas, acompanhadas de trincas no solo.

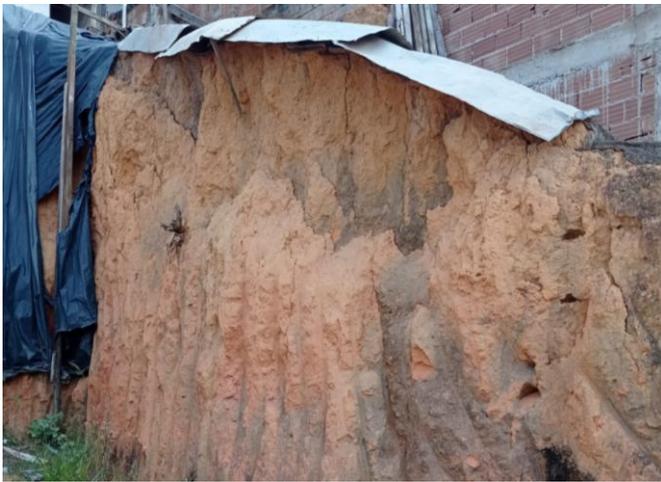
Figura 11 – Área 4: Lateral com indícios de erosão.

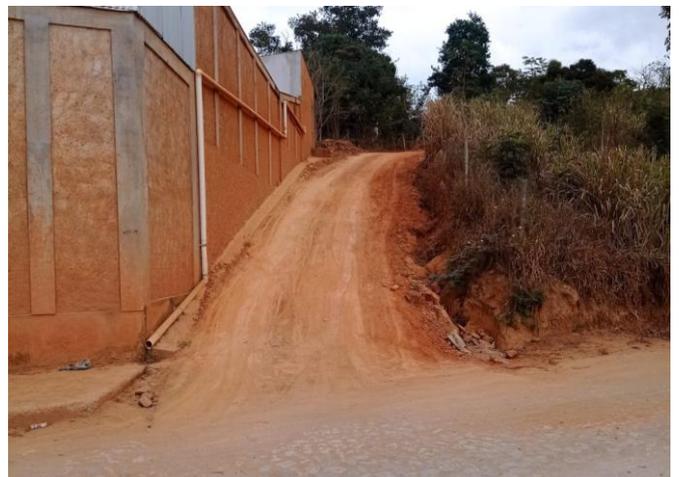
Observa-se na Figura (13) que a rua não possui nenhuma infraestrutura. A ausência de calçamento e rede de drenagem acarretou a formação de ravinas em sua extremidade direita. Em épocas de chuva, a erosão se torna mais intensa com o transporte dos sedimentos realizado pelo escoamento superficial. A mistura do solo erodido com a água da chuva produz uma lama que atinge a rua Ewald Middeldorf (Figura 14) e alaga um de seus trechos.

A erosão hídrica associada à presença de lama dificulta a circulação nas vias, trazendo risco de eventuais acidentes para a população.

O estado atual da área permite classificá-la em grau de risco R2. Todavia, caso não sejam tomadas medidas estruturais, o risco pode evoluir para R3.

Figura 13 – Área 6: Rua 8 de Janeiro.

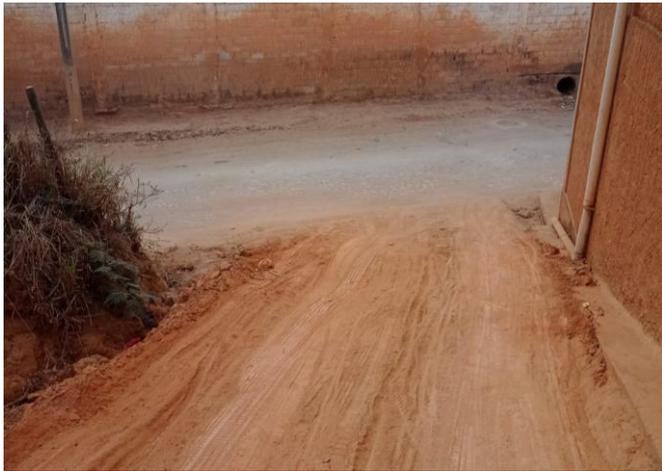
Figura 14 – Área 6: Rua Edward Middeldorf
