## Study on Mass Movement Risk Area in The Manoel Pimenta Neighborhood in the City of Teófilo Otoni/MG

Brazil is a country with great climatic, geological, and socioeconomic diversity. One of the main problems faced in urban centers is the occupation of land, mainly by an economically vulnerable population, in areas at risk of movement of massive soil or in areas of flooding, putting them at risk of material, health, and life. This work aims to identify, classify, and recommend technical solutions in an area at risk of slope sliding in the Manoel Pimenta neighborhood, in the city of Teófilo Otoni. A history of mass movement and the imminence of new mass movement were noted in the study area, where there are 3 residences, all classified as R4 (High Risk), requiring intervention from public bodies and owners to mitigate risks.

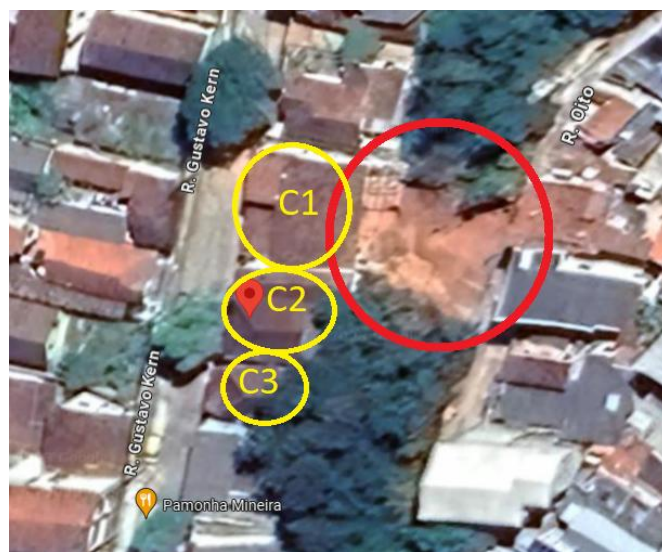
Para fins de melhor compreensão a área de risco analisada foi dividida em Caso 1 (C1), Caso 2 (C2) e Caso 3 (C3), cada um referente a uma residência, como é mostrado nos Círculos em amarelo na Figura (3). Nota-se que com as fortes chuvas ocorridas no início do ano de 2023, ocorreu deslizamentos na área delimitada pelo círculo

vermelho, afetando a residência C1, como é mostrado na Figura (3).

Figura 3 – Deslizamento de maciço de solo no Bairro Manoel Pimenta, Entre Rua Oito e Rua Gustavo Kern.

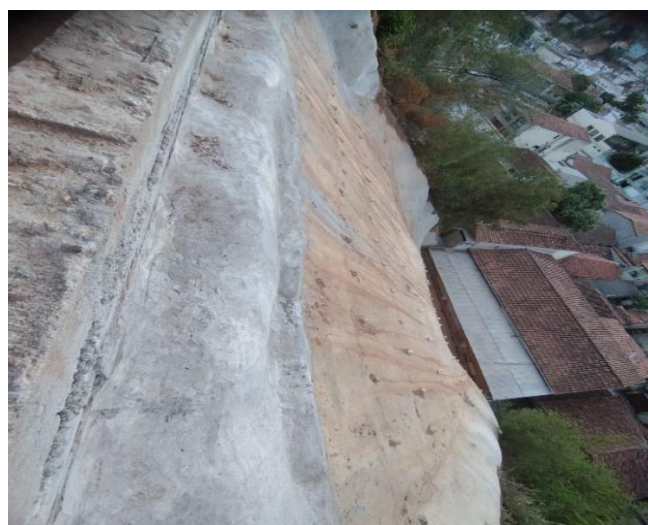
O caso C1 é uma residência de 2 pavimentos que se encontra na sua encosta, somente a parte dos fundos da casa sofreu danos. Como solução, os proprietários executaram uma obra na tentativa de contenção do talude, porém utilizaram uma fina camada de argamassa juntamente com tela metálica e malha de pequenos tubos pvc para drenagem do talude. Essa solução técnica, mostrada na Figura (4), não é eficiente, pois mesmo que reduza a erosão do talude e possibilite a drenagem, como foi utilizada uma taxa muito pequena de aço e de argamassa, ao longo do tempo surgirá fissuras que permitirão a permeabilidade de agentes erosivos, que se infiltrarão no solo.

Figura 4 – Talude Argamassado.

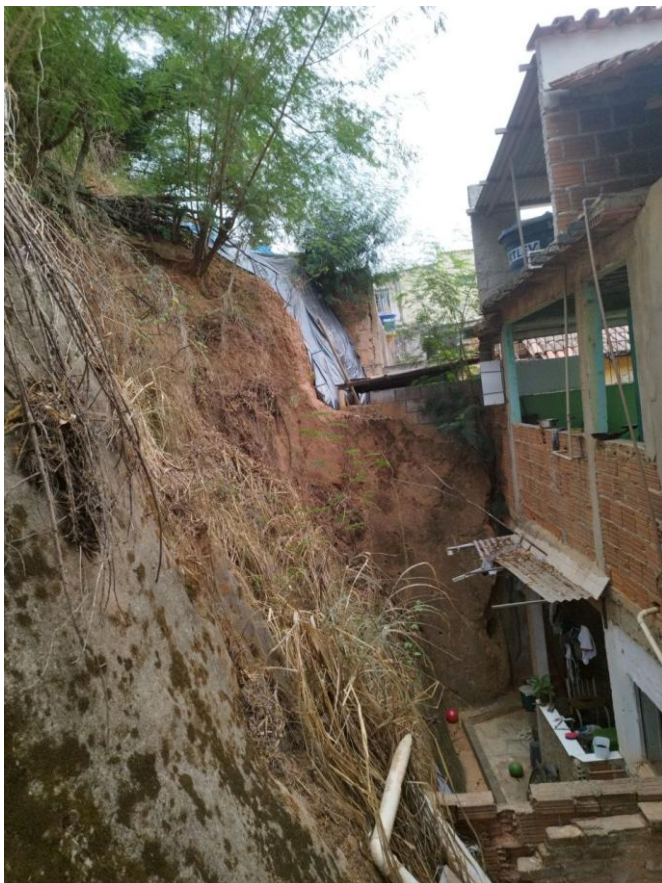
C1 e C3, ela apresenta risco iminente de ocorrer um deslizamento, por ter grande declividade e solo altamente erodido, como é mostrado na Figura (5) e Figura (6).

Pode-se perceber que o talude apresenta um latossolo vermelho com a presença de silte, como também apresenta uma fina camada de vegetação. Percebe-se que o curso da água já está formando as voçorocas nesse talude, o que implica ainda mais o seu estado. Na Figura (5) é mostrado a inclinação acentuada existente nesse talude, que chega próximo aos 90°, essa primeira parte do talude possui aproximadamente 10m de altura, enquanto o início do talude está a aproximadamente 20 metros de altura em relação a nível da Rua Gustavo Kern, que implica tanto o deslizamento quanto o tombamento ou deslocamento do maciço. O que chama atenção de alerta é a proximidade da edificação de 2 pavimentos, que está a menos de 2 metros do talude, estando, assim, em risco extremo.

Figura 5 – Talude exposta a erosão vista lateral

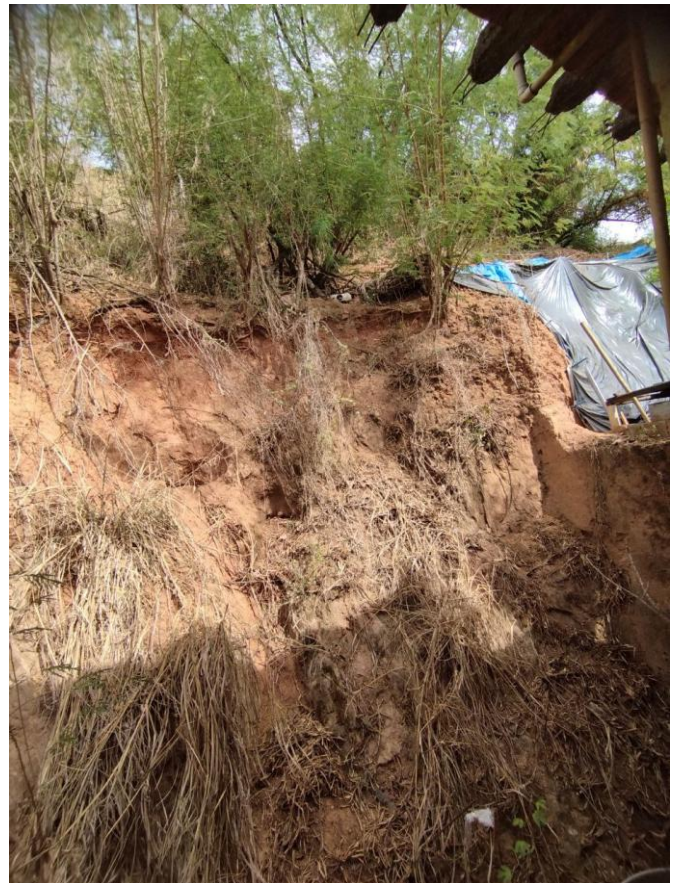
Figura 6 – Talude Exposto a erosão.

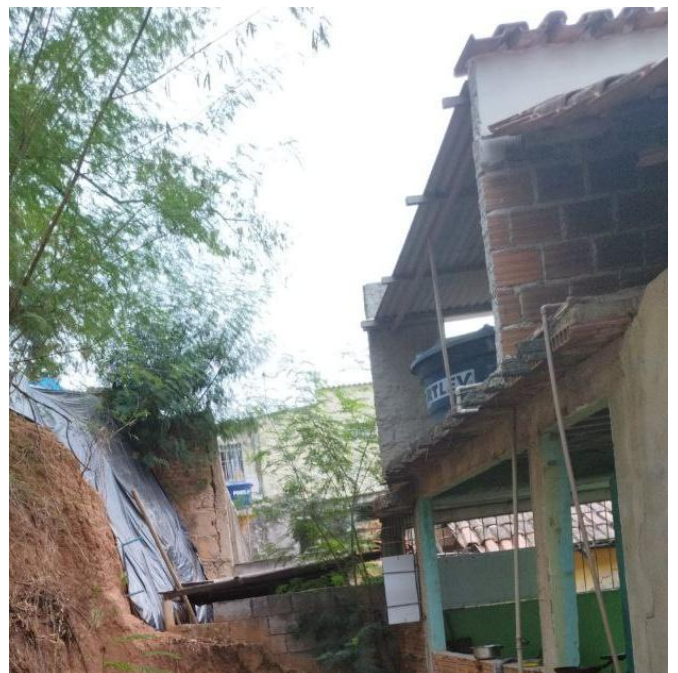
Outra residência, Caso C3, também com sinais de deslizamentos, utilizou lona preta para a impermeabilização do talude, como é mostrado na Figura (7).

Figura 7 - Talude com Lona preta

Percebe-se que a Lona preta não apresenta nenhuma característica para conter um talude,

apenas para uma impermeabilização superficial para evitar a erosão do solo, esse material é muito frágil, pois é rasgado e apodrecido ao longo do tempo, sendo necessário sua constante manutenção.

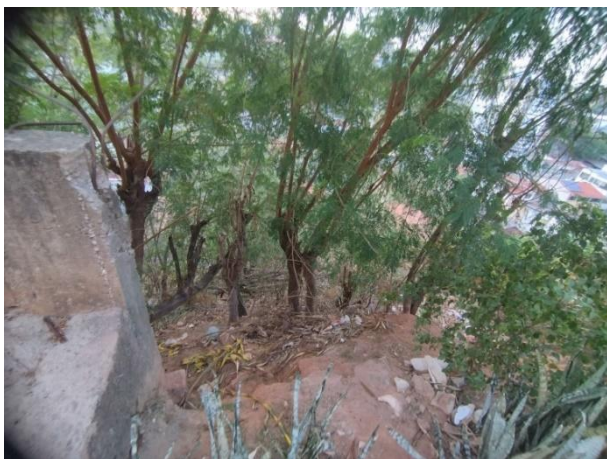
Percebe-se que ainda existe uma grande quantidade de camada de vegetação ao longo do talude, como é mostrado na Figura (8).

Figura 8 – Vegetação existente no talude.

A presença dessas árvores, que já estão mais velhas, possuem raízes mais profundas, o que auxilia na contenção do maciço e na infiltração da água pelas raízes, contudo, percebe-se a necessidade de plantação de hortaliças de pequeno porte, como grama, para reduzir a erosão do solo entre as árvores. Ademais, percebe-se uma inclinação ao longo do crescimento das árvores, o que indica que também está ocorrendo o processo de rastejo do solo em questão.

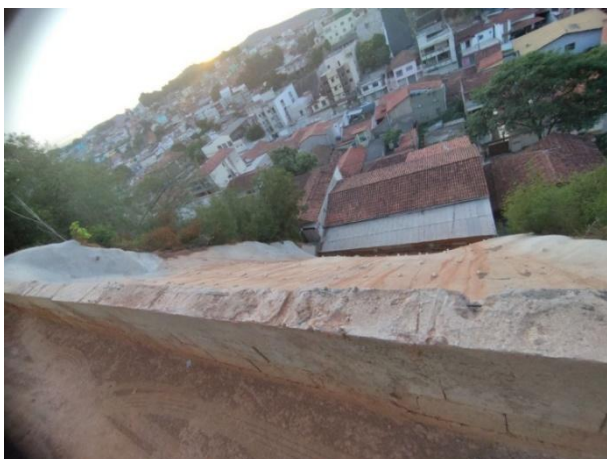
Ademais, vistoriando a rua superior, a Rua Oito, onde se inicia o talude, percebe-se a falta de um sistema de drenagem no logradouro, sendo esse uma das causas dos deslizamentos, como é mostrado na Figura (9).

Figura 9 – Ausência de drenagem na Rua Oito.

Percebe-se que não existe nenhum dispositivo de drenagem, como exemplo, canaletas, para a condução das águas da chuva, com isso a água tende a buscar o melhor caminho, que seriam os taludes, foi constatado que a água dessa rua estava descendo pelo talude e causando as voçorocas, o que provocou o deslizamento da primeira residência, como solução, os próprios moradores realizaram muretas com o intuito de impedir a passagem da água, contudo essa solução é temporária, pois a água vai se infiltrando no solo caso seja represada, como também pode ser conduzida para algum outro ponto do talude que não exista esse bloqueio, causando a instabilidade do talude da mesma forma.

Como solução técnica, recomenda-se o acompanhamento de responsável técnico especializado em geotécnica para dar um parecer das condições de estabilidade do solo, previamente, pode-se definir a necessidade de cortina atirantada, a execução de platôs, plantação de vegetação para evitar erosão e que seja executado sarjetas e bocas de lobo, na Rua Oito, para a condução de água para o um lugar mais adequado.

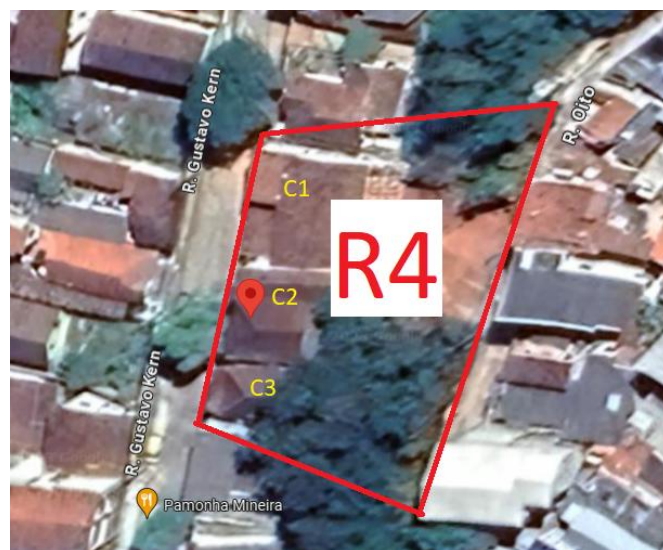
Analisando todas as três residências que estão nessa área de risco, pode-se concluir que todas as três estão em área de risco do tipo R4 (Muito Alto), Como é mostrado na Figura (10).

Figura 10 – Classificação da Área de Risco.

Sendo assim, é necessário a implementação de soluções técnicas para manter a estabilidade do maciço, como também deixar os moradores alertas nos tempos chuvosos, pois já ocorreu deslizamentos do talude e tem o risco iminente de ocorrer novamente.
