# **Avaliação geotécnica de balneários no município de Diamantina, Minas Gerais**

## **Geotechnical assessment of balnearies in Diamantina, Minas Gerais**

## Quadro 2. Classificação de perigo geológico nos balneários vistoriados.

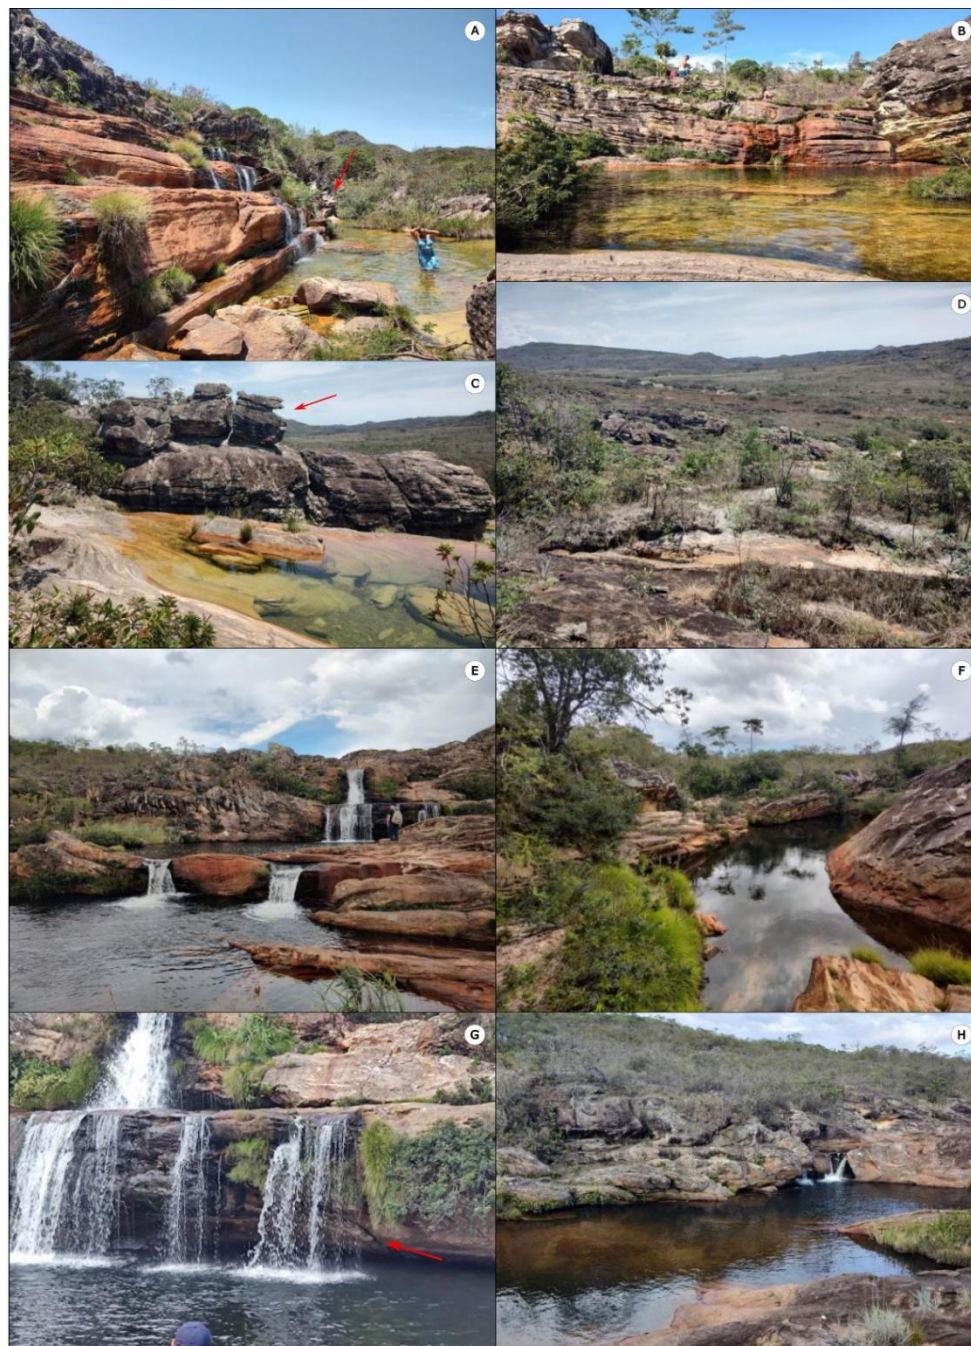
**Figura 2. Cachoeiras classificadas como perigo baixo.**

A Cachoeira da Sentinela está esculpida em quartzito puro, da Formação São João da Chapada, e é composta por três patamares, separados por duas quedas d'água. O poço inferior (Figura 2A) é alimentado por uma por uma cachoeira, cuja parede tem aproximadamente 10 metros de altura e forma escalonada. A estrutura metassedimentar mais proeminente corresponde ao acamamento ainda preservado, contudo este mergulha em sentido contrário a orientação do paredão.

No lado direito da cachoeira (em relação ao sentido do rio), embora não estejam delimitados blocos rochosos, um sistema de fratura, subparalelo à orientação da parede, condiciona a formação de prismas de rochas, que podem sofrer tombamento, entretanto, caso haja a deflagração do processo (Figura 2A), a área atingida é pouco acessível aos turistas.

O poço principal possui um paredão verticalizado com cerca de 3 metros de altura (Figura 2B). Parte do poço está encaixado em uma pequena incisão, formada entre a parede da cachoeira e um grande bloco rochoso, já movimentado e estável. Acima deste, são observados diversos blocos soltos (Figura 2C) que podem se movimentar em direção ao poço, entretanto estão repousados sobre planos sub-horizontais a levemente

inclinados em direção ao poço. Nos poços superiores (Figura 2D) da Cachoeira do Sentinela não foram identificadas situações que gerem risco aos visitantes.

(A) Poço inferior da Cachoeira do Sentinela e lascas de rochas (indicado por seta vermelha) na porção inferior direita com baixo perigo de tombamento (B) Vista frontal do poço principal da Cachoeira do Sentinela (C) Blocos soltos (indicado por seta vermelha) acima do poço principal com perigo de rolamento (D) Vista do patamar superior da Cachoeira do Sentinela (E) Vista da Cachoeira dos Cristais (F) Poço superior da Cachoeira dos Cristais (G) Placas rochosas (indicado por seta vermelha) com elevado perigo a deslocamento e queda de blocos (H) Vista dos poços inferiores adjacentes ao acesso a Cachoeira dos Cristais.

A Cachoeira dos Cristais é composta por três patamares (Figura 2E), um poço bem restrito na porção mais elevada da área, o poço principal, mais frequentemente visitado, e uma sequência de pequenas quedas d'água que seguem o curso da drenagem. O acesso a estes locais não apresenta situações de perigo aos turistas.

Na porção superior, um pequeno poço (Figura 2F) está encaixado em quartzito bastante recristalizado com muitos veios de quartzo, características que conferem a rocha uma elevada resistência mecânica e ao intemperismo.

Observa-se, contudo, na porção logo abaixo da queda d'água um elevado potencial de deslocamento de lascas rochosas (Figura 2G), condicionadas pela foliação/acamamento das rochas que compõem este maciço e influenciada por intensa percolação de água e eventual colonização vegetal.

Nos patamares inferiores (Figura 2H) ao poço principal, na margem norte da drenagem é possível identificar sistemas de descontinuidades geomecânicas que condicionam a formação de blocos, contudo a possibilidade de rolamento é baixa, visto que os fragmentos rochosos formados estão assentados sobre uma descontinuidade sub-horizontal.

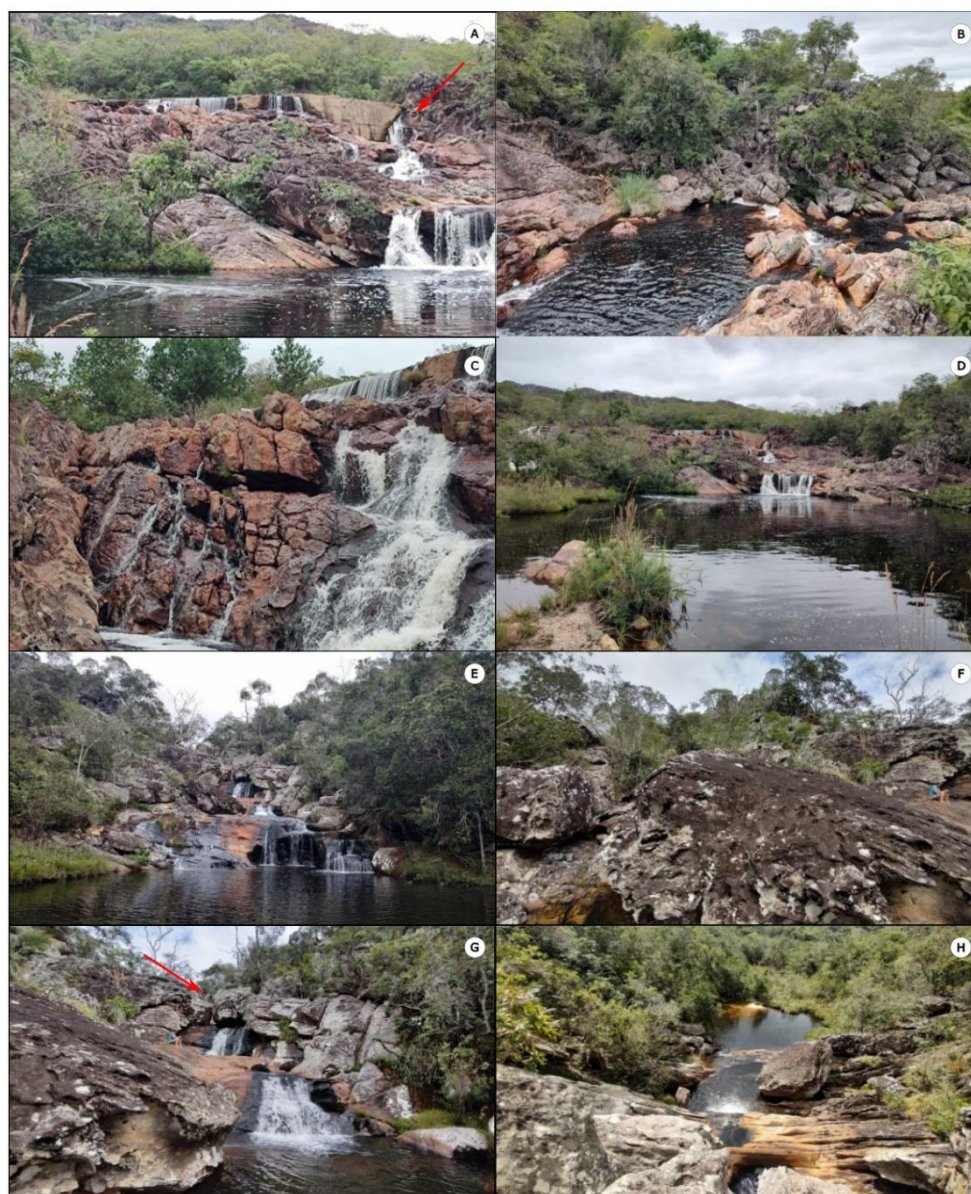
**Figura 3. Cachoeiras classificadas como perigo geológico moderado.**

O maciço rochoso é bastante fraturado, condicionando a formação de blocos rochosos. Na lateral direita, observa-se grandes blocos e matacões de metaconglomerado e quartzito (Figura 3B). Na encosta baixo da barragem há a presença de inúmeros blocos rochosos formados pelos sistemas de descontinuidades geomecânicas (Figura 3C). O poço a jusante da cachoeira (Figura 3D) não apresenta em seu entorno blocos em situação que possa gerar algum perigo geológico aos visitantes.

(A) Vista frontal da Cachoeira Santa Apolônia, em Mendanha. Evidencia a percolação de água no contato entre a barragem de concreto e as rochas (indicado por seta vermelha) (B) Blocos e matacões de metaconglomerado e quartzito formados na lateral direita da cachoeira (C) Maciço rochoso estruturalmente compartimentado, formando blocos de diversos tamanhos (D) Poço a jusante da Cachoeira Santa Apolônia. Não apresenta situações de perigo aos banhistas (E) Vista frontal da Cachoeira da Florença, no Povoado do Val (F) Blocos rochosos na porção esquerda da Cachoeira da Florença (G) Matacão de quartzito na porção central da cachoeira (indicado por seta vermelha) (H) Vista superior do poço abaixo da Cachoeira da Florença.

A Cachoeira da Florença corre sobre um maciço rochoso constituído por quartzito. Verifica-se vários degraus neste atrativo natural (Figura 3E). Lateralmente, observa-se vertentes, mais elevadas que a cachoeira, onde registra-se diversos blocos angulosos, também de quartzito. Embora a compartimentação do leito do curso d'água não seja

muito intensa, existem em ambos os lados blocos angulosos de grandes dimensões, bastante imbricados (Figura 3F).

Na porção superior da cachoeira são registrados muitos blocos grandes deslocados. Ainda, nesse setor um grande matacão se encontra encaixado na porção central no atrativo (Figura 3G). Há possibilidade de tombamento, na parte superior. A cachoeira alimenta um poço, que em seu entorno não ocorrem situações que gerem perigo aos visitantes (Figura 3H).

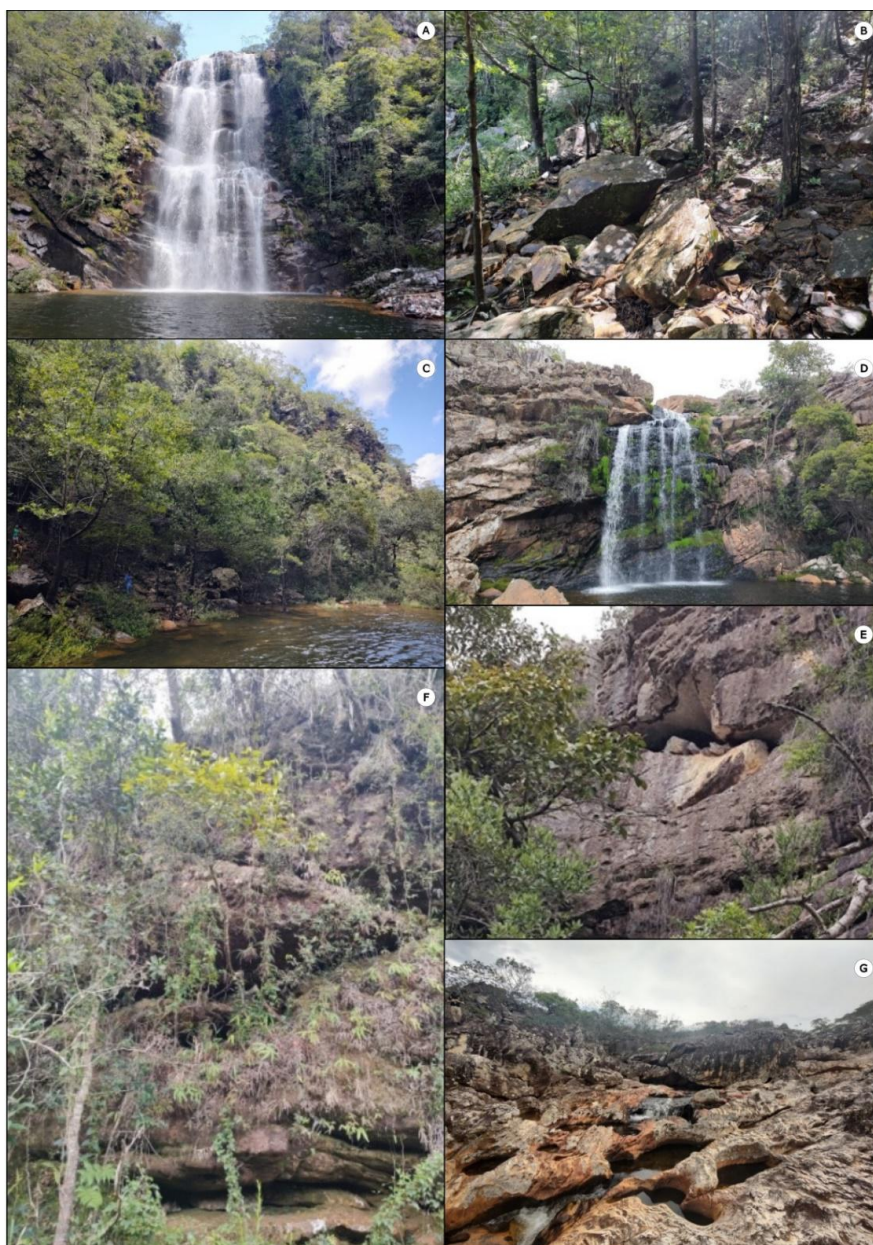
**Figura 4. Cachoeiras classificadas como perigo alto.**

O paredão da Cachoeira das Fadas (Figura 4A) é composto por quartzito intercalado a metaconglomerado, da Formação Córrego Pereira, e possui aproximadamente 20 metros de altura. O maciço rochoso apresenta uma estrutura dobrada, do tipo dobra sinclinal, cujo eixo mergulha em sentido contrário a queda d'água. De um modo geral, o paredão da queda d'água é bastante compartimentado por diversos sistemas de descontinuidades geomecânicas. Ao redor do poço podem ser observados muitos blocos rochosos angulosos de diversos tamanhos, que sofreram queda livre ou rolamento (Figura 4B). A quantidade de blocos no entorno da área é evidência de que tais processos são comuns e que há elevado perigo de queda blocos na área. Destaca-se que na descida de acesso ao poço também ocorrem inúmeros blocos. O poço está inserido em uma área topográfica mais baixa na região, dessa forma, também se registra paredões rochosos em frente ao poço, com as mesmas características estruturais do maciço da cachoeira (Figura 4C).

Registra-se um sistema de descontinuidade, de mergulho contrário a parede, com grande abertura, percolação e colonização vegetal (Figura 4D). Percebe-se que o porte da vegetação é bastante variável. Na porção central da queda d'água não se observa blocos delimitados e/ou soltos, entretanto, na lateral direita são identificados diversos blocos soltos e cavidades geradas por quedas de blocos menores, caracterizando um elevado perigo de queda (Figura E). Nesta porção, o quartzito apresenta diferentes graus de alteração, devido a uma variação local de resistência ao intemperismo, culminando maior desagregação em algumas camadas em detrimento de outras.

(A) Vista frontal da Cachoeira das Fadas. Ocorrem blocos rochosos no paredão da queda d'água (B) Blocos caídos ou rolados no entorno do poço (C) Paredão rochoso muito compartimentado, que apresenta blocos isolados suscetíveis a queda e inúmeros de blocos caídos no entorno do poço (D) Vista da Cachoeira dos Remédios, com notável compartimentação estrutural, percolação e colonização vegetal (E) Paredão direito da queda d'água. Nota-se intensa formação de blocos e indícios de queda (F) Formação de placas rochosas na base de encosta com elevado perigo de deslocamento (G) Patamar superior da Cachoeira dos Remédios.

A encosta em frente ao poço é composta por blocos rochosos de diversos diâmetros, material oriundo da alteração do quartzito e solo preenchendo as discontinuidades, percebe-se também indícios de grande percolação de água e consequente intensa colonização vegetal. Essa porção representa elevado perigo de queda de blocos e deslizamentos. Na base da vertente, o acamamento do quartzito condiciona deslocamento (Figura 4F). Em grande parte do vale ocorrem blocos de diversas dimensões. Na parte superior da cachoeira existem diversos blocos de grandes dimensões (Figura 4G), porém, sem perigo de queda no poço.

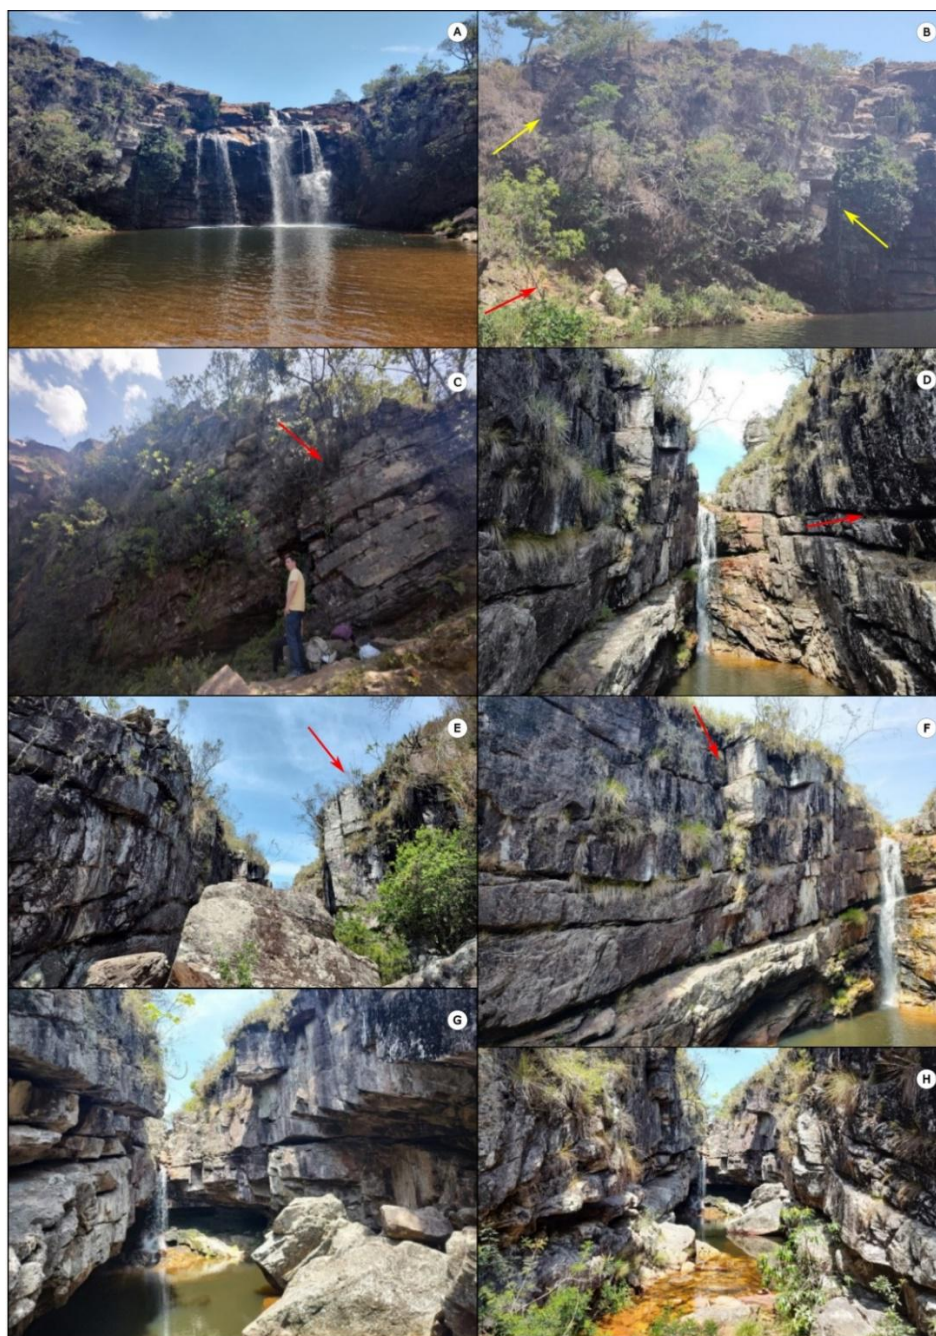
**Figura 5. Cachoeiras classificadas como perigo muito alto.**

A Cachoeira do Bambá possui dois poços, o primeiro é um pouco mais amplo e menos profundo. Em sua porção direita, nota-se alguns blocos soltos, contudo, caso haja movimentação, não há perigo de atingimento da área frequentada. Entretanto, o paredão de quartzito adjacente se encontra bastante compartimentado por três conjuntos de descontinuidades geomecânicas, com um sistema de fraturas subhorizontalizadas mais evidente por sua abertura, intensa exfiltração de água e colonização vegetal. Essas características condicionam a redução da estabilidade da parede rochosa, podendo deflagrar queda de blocos, como demonstrado por diversos indícios. Na parede esquerda, há redução da intensidade de percolação e colonização vegetal, entretanto, ainda é possível observar blocos delimitados que podem cair.

(A) Vista frontal da Cachoeira da Toca (B) Lateral esquerda da queda d'água, onde é possível observar blocos caídos formando um depósito de tálus, diversos blocos rochosos suscetíveis a queda no paredão (indicado por setas amarelas) e Cicatriz de escorregamento circular na base da encosta (indicado por seta vermelha) (C) Afloramento, na margem direita do poço, muito fraturado, intensa alteração, colonização vegetal e indícios de movimentação (indicado por seta vermelha) (D) Vista frontal do poço principal da Cachoeira do Bambá. Evidencia-se descontinuidades muito abertas, devido a intemperismo diferencial relacionado a intercalação de filitos no maciço rochoso (E) Vista dos paredões adjacentes ao poço principal. Registra-se a suscetibilidade de tombamento na parede esquerda da cachoeira (indicado por seta vermelha) (F) Maciço rochoso muito fraturado. Nota-se a ocorrência de blocos soltos de iminente queda (indicado por seta vermelha) (G) Cavidade adjacente a queda d'água, blocos caídos e formação de tetos de quartzito com lascas instáveis na parede esquerda da Cachoeira das Andorinhas (H) Vista frontal da entrada da Cachoeira das Andorinhas.
