Avaliação geotécnica de balneários no município de Diamantina, Minas Gerais

Geotechnical assessment of balnearies in Diamantina, Minas Gerais

Walter dos Reis Junior, Programa de Pós-Graduação em Geologia - IGC/UFMG e Instituto de Ciência e Tecnologia/UFVJM

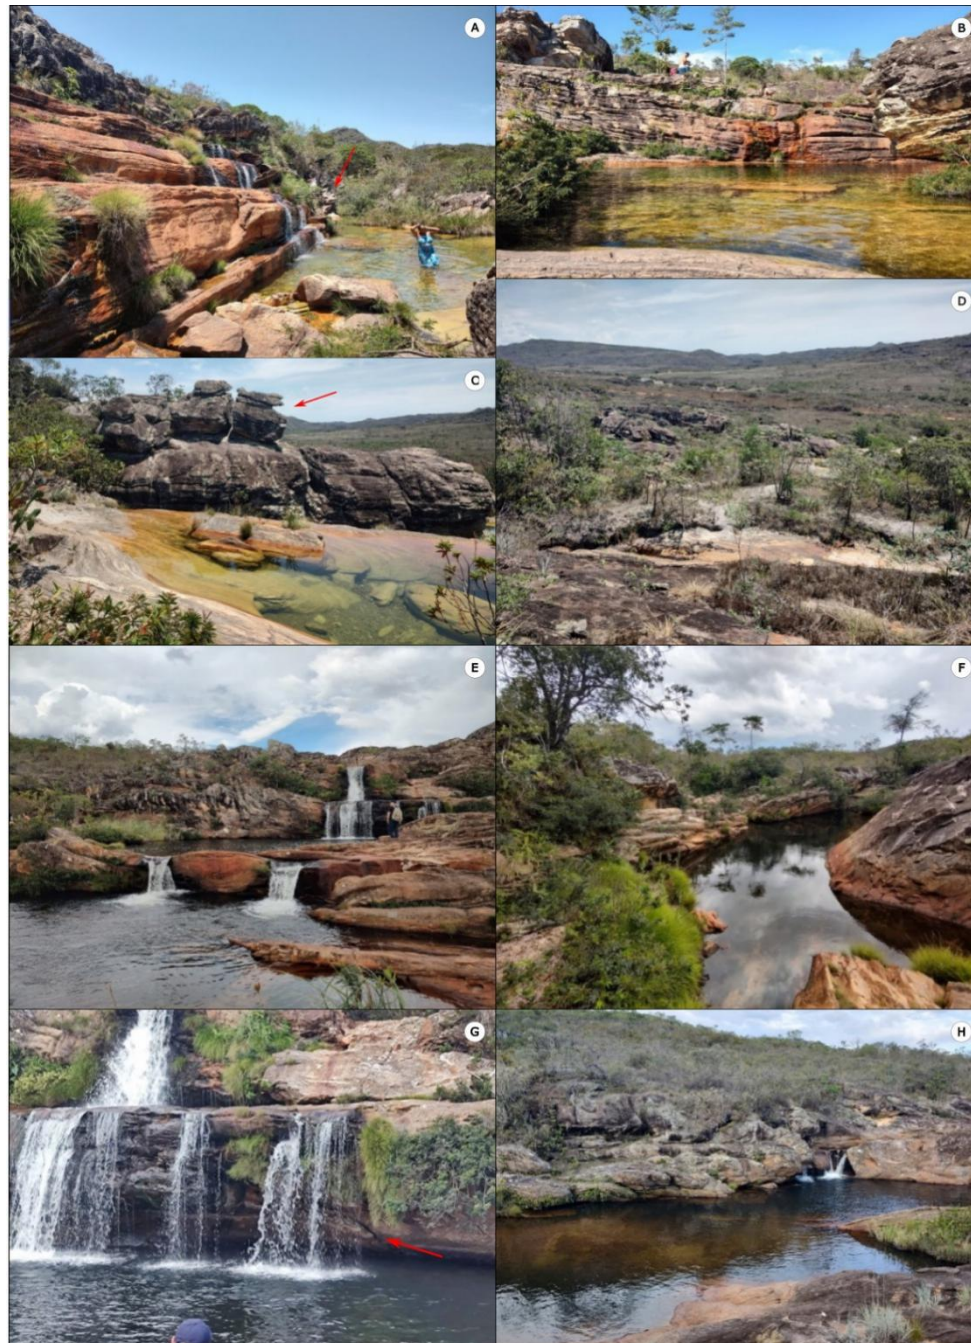
Figura 2. Cachoeiras classificadas como perigo baixo.

A Cachoeira da Sentinela está esculpida em quartzito puro, da Formação São João da Chapada, e é composta por três patamares, separados por duas quedas d'água. O poço inferior (Figura 2A) é alimentado por uma por uma cachoeira, cuja parede tem aproximadamente 10 metros de altura e forma escalonada. A estrutura metassedimentar mais proeminente corresponde ao acamamento ainda preservado, contudo este mergulha em sentido contrário a orientação do paredão.

No lado direito da cachoeira (em relação ao sentido do rio), embora não estejam delimitados blocos rochosos, um sistema de fratura, subparalelo à orientação da parede, condiciona a formação de prismas de rochas, que podem sofrer tombamento, entretanto, caso haja a deflagração do processo (Figura 2A), a área atingida é pouco acessível aos turistas.

O poço principal possui um paredão verticalizado com cerca de 3 metros de altura (Figura 2B). Parte do poço está encaixado em uma pequena incisão, formada entre a parede da cachoeira e um grande bloco rochoso, já movimentado e estável. Acima deste, são observados diversos blocos soltos (Figura 2C) que podem se movimentar em direção ao poço, entretanto estão repousados sobre planos sub-horizontais a levemente

(A) Poço inferior da Cachoeira do Sentinela e lascas de rochas (indicado por seta vermelha) na porção inferior direita com baixo perigo de tombamento (B) Vista frontal do poço principal da Cachoeira do Sentinela (C) Blocos soltos (indicado por seta vermelha) acima do poço principal com perigo de rolamento (D) Vista do patamar superior da Cachoeira do Sentinela (E) Vista da Cachoeira dos Cristais (F) Poço superior da Cachoeira dos Cristais (G) Placas rochosas (indicado por seta vermelha) com elevado perigo a deslocamento e queda de blocos (H) Vista dos poços inferiores adjacentes ao acesso a Cachoeira dos Cristais.

A Cachoeira dos Cristais é composta por três patamares (Figura 2E), um poço bem restrito na porção mais elevada da área, o poço principal, mais frequentemente visitado, e uma sequência de pequenas quedas d'água que seguem o curso da drenagem. O acesso a estes locais não apresenta situações de perigo aos turistas.

Na porção superior, um pequeno poço (Figura 2F) está encaixado em quartzito bastante recristalizado com muitos veios de quartzo, características que conferem a rocha uma elevada resistência mecânica e ao intemperismo.

Observa-se, contudo, na porção logo abaixo da queda d'água um elevado potencial de deslocamento de lascas rochosas (Figura 2G), condicionadas pela foliação/acamamento das rochas que compõem este maciço e influenciada por intensa percolação de água e eventual colonização vegetal.

Nos patamares inferiores (Figura 2H) ao poço principal, na margem norte da drenagem é possível identificar sistemas de descontinuidades geomecânicas que condicionam a formação de blocos, contudo a possibilidade de rolamento é baixa, visto que os fragmentos rochosos formados estão assentados sobre uma descontinuidade sub-horizontal.

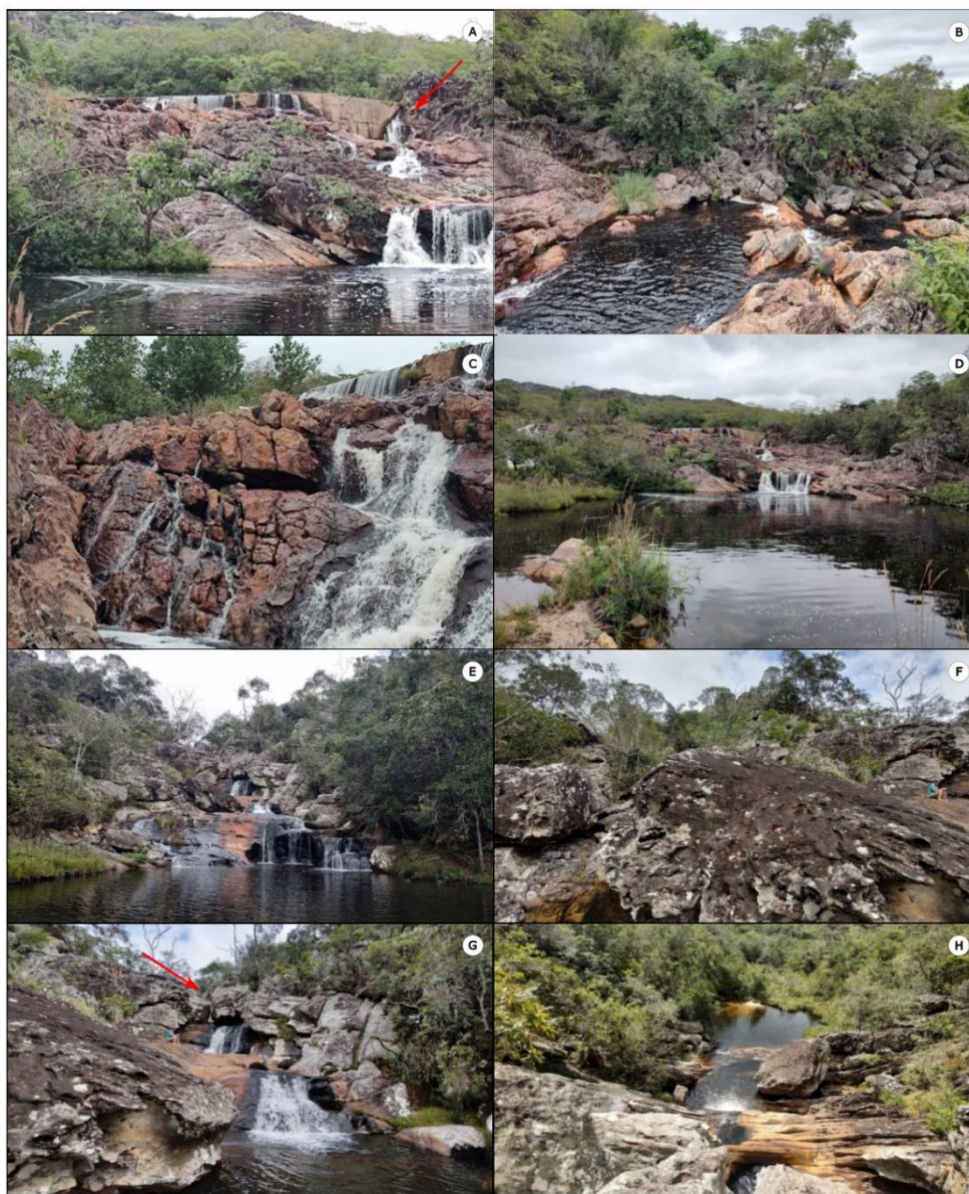
Figura 3. Cachoeiras classificadas como perigo geológico moderado.

O maciço rochoso é bastante fraturado, condicionando a formação de blocos rochosos. Na lateral direita, observa-se grandes blocos e matacões de metaconglomerado e quartzito (Figura 3B). Na encosta baixo da barragem há a presença de inúmeros blocos rochosos formados pelos sistemas de descontinuidades geomecânicas (Figura 3C). O poço a jusante da cachoeira (Figura 3D) não apresenta em seu entorno blocos em situação que possa gerar algum perigo geológico aos visitantes.

(A) Vista frontal da Cachoeira Santa Apolônia, em Mendanha. Evidencia a percolação de água no contato entre a barragem de concreto e as rochas (indicado por seta vermelha) (B) Blocos e matacões de metaconglomerado e quartzito formados na lateral direita da cachoeira (C) Maciço rochoso estruturalmente compartimentado, formando blocos de diversos tamanhos (D) Poço a jusante da Cachoeira Santa Apolônia. Não apresenta situações de perigo aos banhistas (E) Vista frontal da Cachoeira da Florença, no Povoado do Val (F) Blocos rochosos na porção esquerda da Cachoeira da Florença (G) Matacão de quartzito na porção central da cachoeira (indicado por seta vermelha) (H) Vista superior do poço abaixo da Cachoeira da Florença.

A Cachoeira da Florença corre sobre um maciço rochoso constituído por quartzito. Verifica-se vários degraus neste atrativo natural (Figura 3E). Lateralmente, observa-se vertentes, mais elevadas que a cachoeira, onde registra-se diversos blocos angulosos, também de quartzito. Embora a compartimentação do leito do curso d'água não seja

muito intensa, existem em ambos os lados blocos angulosos de grandes dimensões, bastante imbricados (Figura 3F).

Na porção superior da cachoeira são registrados muitos blocos grandes deslocados. Ainda, nesse setor um grande matacão se encontra encaixado na porção central no atrativo (Figura 3G). Há possibilidade de tombamento, na parte superior. A cachoeira alimenta um poço, que em seu entorno não ocorrem situações que gerem perigo aos visitantes (Figura 3H).

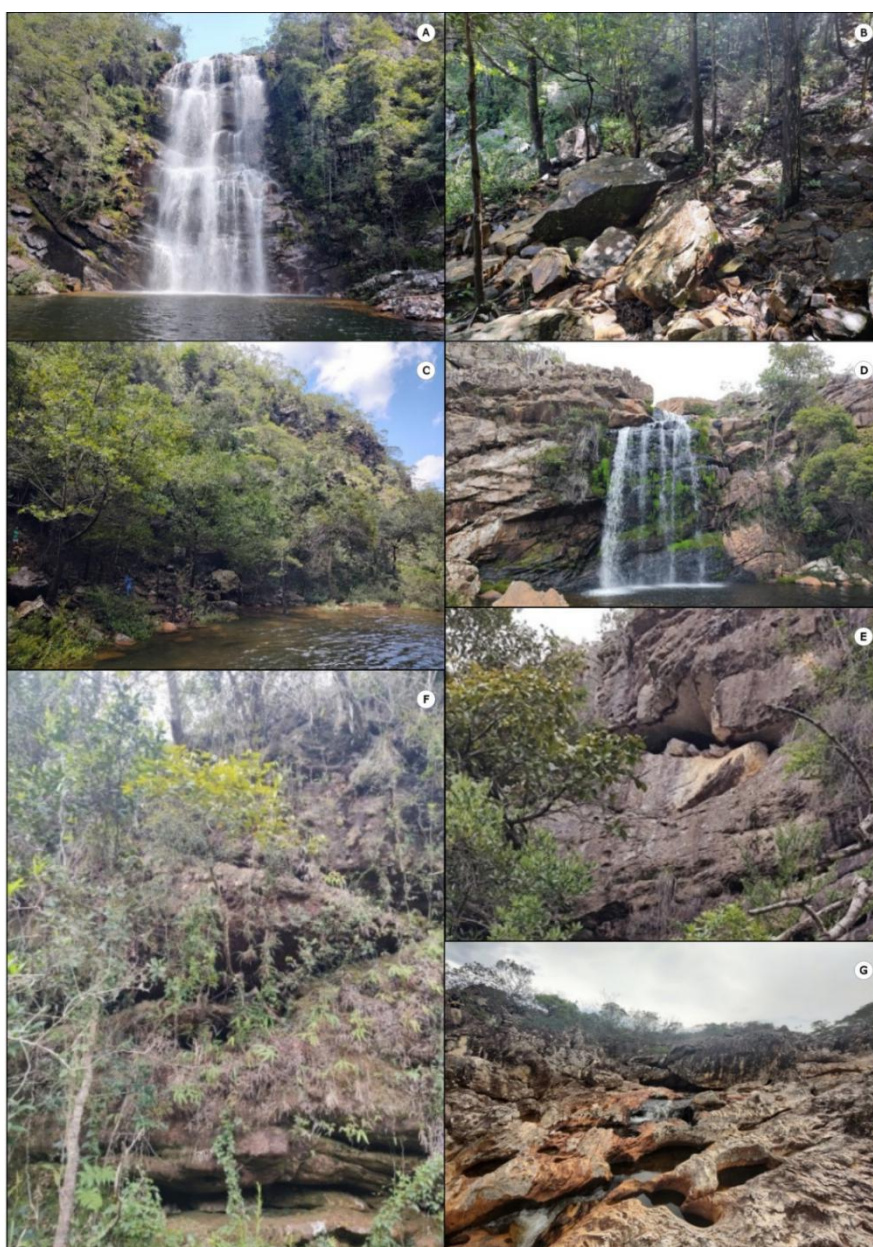
Figura 4. Cachoeiras classificadas como perigo alto.

O paredão da Cachoeira das Fadas (Figura 4A) é composto por quartzito intercalado a metaconglomerado, da Formação Córrego Pereira, e possui aproximadamente 20 metros de altura. O maciço rochoso apresenta uma estrutura dobrada, do tipo dobra sinclinal, cujo eixo mergulha em sentido contrário a queda d'água. De um modo geral, o paredão da queda d'água é bastante compartimentado por diversos sistemas de descontinuidades geomecânicas. Ao redor do poço podem ser observados muitos blocos rochosos angulosos de diversos tamanhos, que sofreram queda livre ou rolamento (Figura 4B). A quantidade de blocos no entorno da área é evidência de que tais processos são comuns e que há elevado perigo de queda blocos na área. Destaca-se que na descida de acesso ao poço também ocorrem inúmeros blocos. O poço está inserido em uma área topográfica mais baixa na região, dessa forma, também se registra paredões rochosos em frente ao poço, com as mesmas características estruturais do maciço da cachoeira (Figura 4C).

Registra-se um sistema de descontinuidade, de mergulho contrário a parede, com grande abertura, percolação e colonização vegetal (Figura 4D). Percebe-se que o porte da vegetação é bastante variável. Na porção central da queda d'água não se observa blocos delimitados e/ou soltos, entretanto, na lateral direita são identificados diversos blocos soltos e cavidades geradas por quedas de blocos menores, caracterizando um elevado perigo de queda (Figura E). Nesta porção, o quartzito apresenta diferentes graus de alteração, devido a uma variação local de resistência ao intemperismo, culminando maior desagregação em algumas camadas em detrimento de outras.

(A) Vista frontal da Cachoeira das Fadas. Ocorrem blocos rochosos no paredão da queda d'água (B) Blocos caídos ou rolados no entorno do poço (C) Paredão rochoso muito compartimentado, que apresenta blocos isolados suscetíveis a queda e inúmeros de blocos caídos no entorno do poço (D) Vista da Cachoeira dos Remédios, com notável compartimentação estrutural, percolação e colonização vegetal (E) Paredão direito da queda d'água. Nota-se intensa formação de blocos e indícios de queda (F) Formação de placas rochosas na base de encosta com elevado perigo de deslocamento (G) Patamar superior da Cachoeira dos Remédios.

A encosta em frente ao poço é composta por blocos rochosos de diversos diâmetros, material oriundo da alteração do quartzito e solo preenchendo as discontinuidades, percebe-se também indícios de grande percolação de água e conseqüente intensa colonização vegetal. Essa porção representa elevado perigo de queda de blocos e deslizamentos. Na base da vertente, o acamamento do quartzito condiciona deslocamento (Figura 4F). Em grande parte do vale ocorrem blocos de diversas dimensões. Na parte superior da cachoeira existem diversos blocos de grandes dimensões (Figura 4G), porém, sem perigo de queda no poço.

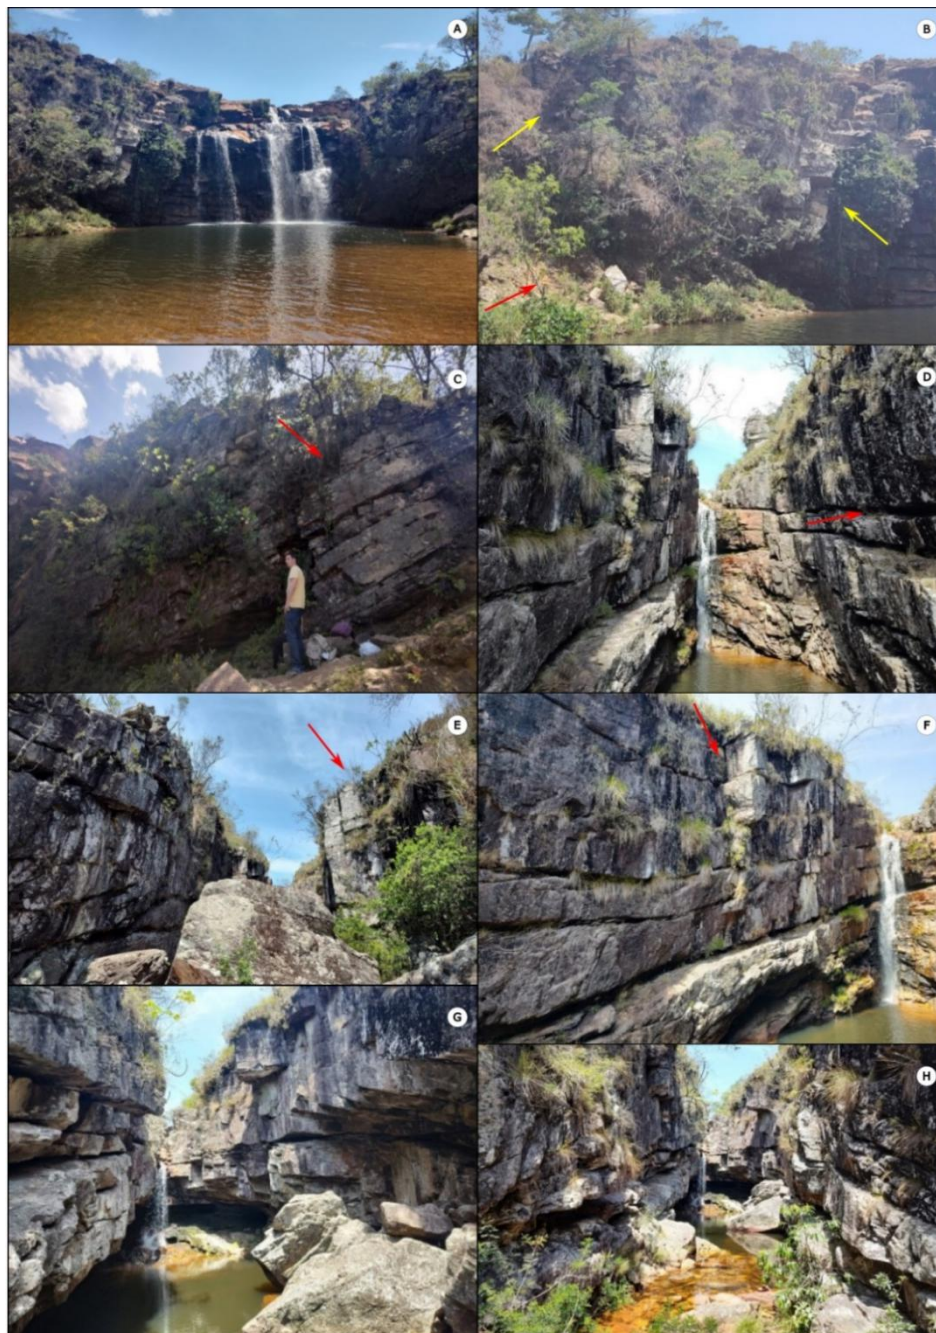
Figura 5. Cachoeiras classificadas como perigo muito alto.

A Cachoeira do Bambá possui dois poços, o primeiro é um pouco mais amplo e menos profundo. Em sua porção direita, nota-se alguns blocos soltos, contudo, caso haja movimentação, não há perigo de atingimento da área frequentada. Entretanto, o paredão de quartzito adjacente se encontra bastante compartimentado por três conjuntos de descontinuidades geomecânicas, com um sistema de fraturas subhorizontalizadas mais evidente por sua abertura, intensa exfiltração de água e colonização vegetal. Essas características condicionam a redução da estabilidade da parede rochosa, podendo deflagrar queda de blocos, como demonstrado por diversos indícios. Na parede esquerda, há redução da intensidade de percolação e colonização vegetal, entretanto, ainda é possível observar blocos delimitados que podem cair.

(A) Vista frontal da Cachoeira da Toca (B) Lateral esquerda da queda d'água, onde é possível observar blocos caídos formando um depósito de tálus, diversos blocos rochosos suscetíveis a queda no paredão (indicado por setas amarelas) e Cicatriz de escorregamento circular na base da encosta (indicado por seta vermelha) (C) Afloramento, na margem direita do poço, muito fraturado, intensa alteração, colonização vegetal e indícios de movimentação (indicado por seta vermelha) (D) Vista frontal do poço principal da Cachoeira do Bambá. Evidencia-se descontinuidades muito abertas, devido a intemperismo diferencial relacionado a intercalação de filitos no maciço rochoso (E) Vista dos paredões adjacentes ao poço principal. Registra-se a suscetibilidade de tombamento na parede esquerda da cachoeira (indicado por seta vermelha) (F) Maciço rochoso muito fraturado. Nota-se a ocorrência de blocos soltos de iminente queda (indicado por seta vermelha) (G) Cavidade adjacente a queda d'água, blocos caídos e formação de tetos de quartzito com lascas instáveis na parede esquerda da Cachoeira das Andorinhas (H) Vista frontal da entrada da Cachoeira das Andorinhas.
