Quali-quantitative diagnosis and urban tree map in Marajoara neighborhood in the city Teófilo Otoni – MG

Abstract

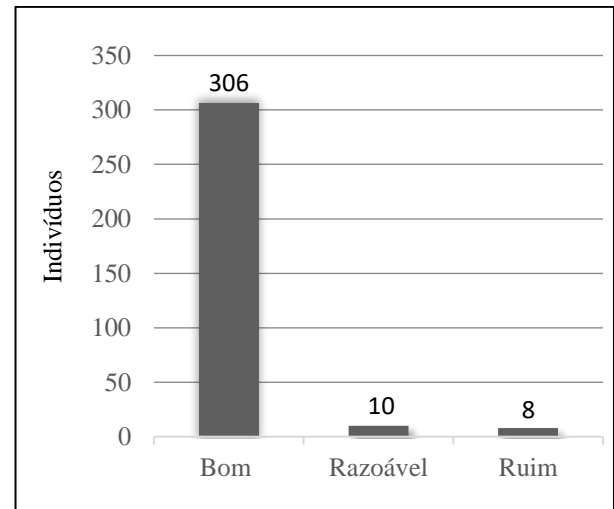
Figura 3 – Estado fitossanitário das árvores catalogadas no bairro Marajoara, no Município de Teófilo Otoni - MG.

de indivíduos da arborização. Verificou-se que o Oiti (*Licania tomentosa*) foi a espécie predominante e extrapolou o recomendado, com 35,19% dos indivíduos registrados, entretanto nenhum dos indivíduos se apresentou em situação de ocorrências de doenças ou degradações. Em relação ao estado fitossanitário de todas as árvores, verificou-se que 306 apresentam-se em bom estado, 10 em estado razoável e apenas 8 em estado ruim, figura (3).

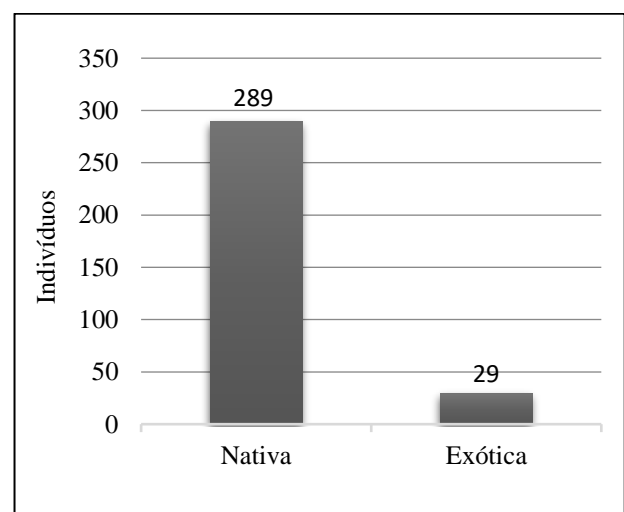
Figura 4 – Classificação das espécies arbóreas catalogadas no bairro Marajoara, no Município de Teófilo Otoni- MG.

Analisando a origem das espécies, observou-se que das 35 diferentes espécies encontradas no bairro, 22 são exóticas e apenas 13 são nativas, entretanto o número de indivíduos nativos é bem superior, totalizando 218 exemplares, contra 106 exóticas, figura (4). Observou-se ainda que as espécies nativas vêm sendo valorizadas na região em diversas campanhas de arborização promovidas pelos órgãos públicos. Cabe ressaltar que as espécies exóticas também podem ser utilizadas, mas a prioridade deveria ser dada às espécies nativas.

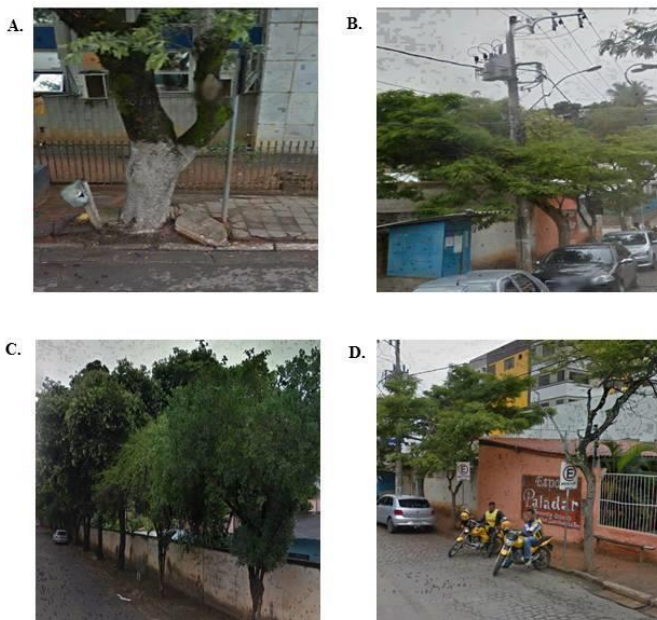
Figura 6 – Principais Interferências urbanas encontradas no bairro Marajoara devido à falta de planejamento no processo de arborização. (A) Quebra da calçada, (B) Rede de energia, (C) Conflitos com outras árvores, e (D) Redução da visibilidade da sinalização de trânsito.

Destaca-se interferência com a rede de energia e telefonia, restrição ao acesso de pedestres, quebra da calçada, visualização da sinalização de trânsito e a até mesmo conflitos com outras árvores, figura (6).

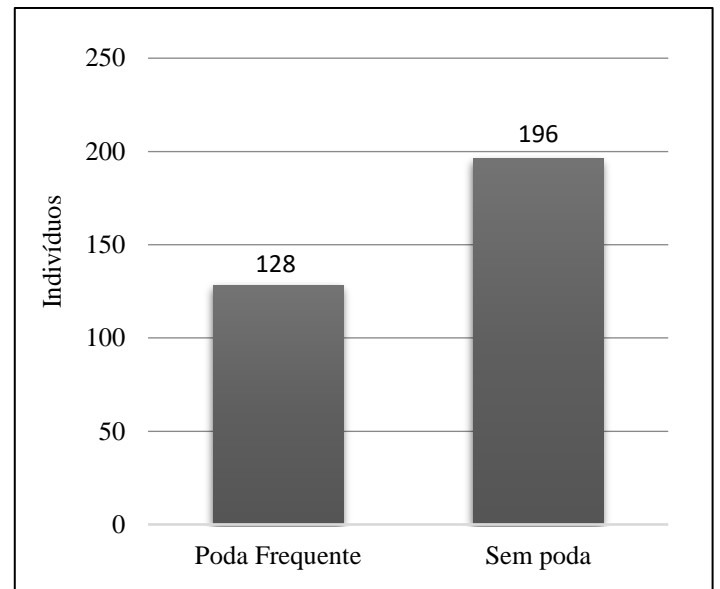
relação entre árvores e fiação elétrica, a causa disso, na maioria das vezes, é a poda das árvores, que por sua vez é mal executada. O bairro possui um sistema de rede elétrica do tipo convencional, aéreo, o que afeta a arborização, pois demanda podas frequentes que na maioria das vezes, são sem controle técnico, alterando totalmente a forma que a copa das árvores deveria atingir. A área estudada apresentou tais conflitos entre a vegetação e fiação elétrica, mostrando geralmente podas irregulares que podem ser observadas em mais de 60% do total das árvores catalogadas afetando diretamente a fiação aérea, figura (7).

Figura 7 – Avaliação quanto à poda dos indivíduos.

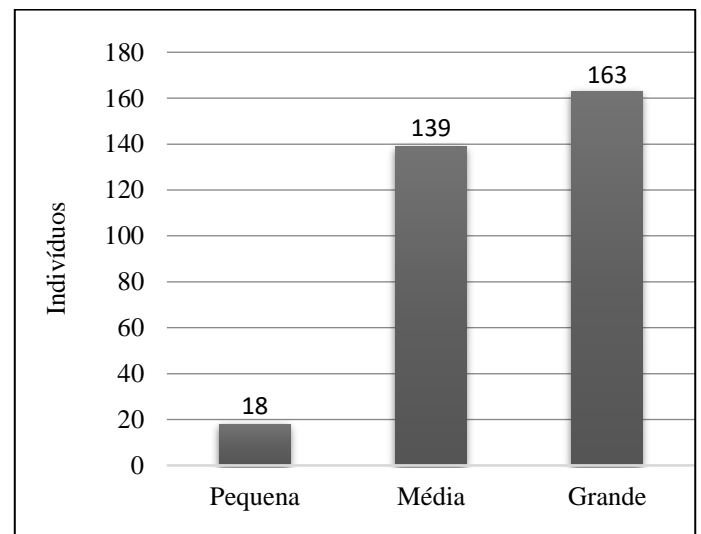
Ao analisar apenas os locais onde existe fiação elétrica, aliado ao plantio de árvores em sua maioria de grande porte, que apresentam copa grande e densa, conforme apresentado na figura (8).

Figura 8 – Avaliação quanto à copa dos indivíduos.

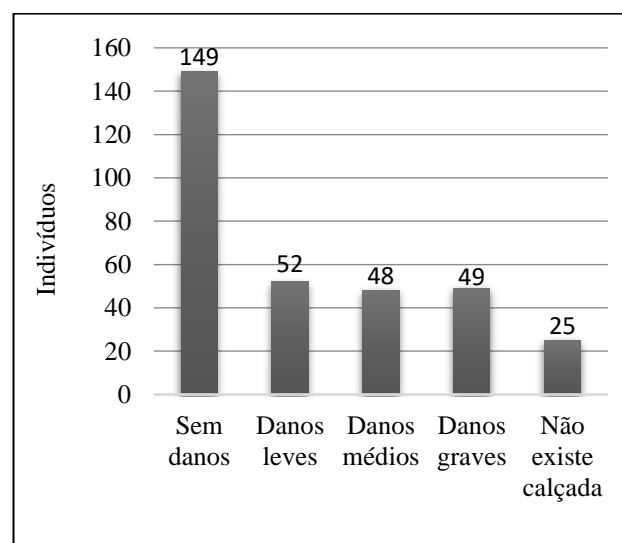
Os danos causados por tais raízes podem ser classificados quanto ao estrago causado nessas calçadas, quando as existiam, principalmente em função do inadequado planejamento da correta espécie a ser plantada e do conseqüente espaço disponível reduzido para o crescimento das raízes, figura (11).

Figura 11 – Danos provocados às calçadas pelas raízes no bairro Marajoara em Teófilo Otoni – MG.

Para Raber e Rebelato (2010) a falta de área livre provoca um mau desenvolvimento das plantas e a utilização de indivíduos com sistema radicular pouco profundo numa área pequena, pode comprometer a calçada, devido à pressão exercida pelas raízes. Diante disso, percebe-se resultados semelhantes encontrados em diagnóstico qualitativo e quantitativo da arborização urbana realizado em Colorado – RS e esse estudo em que os danos causados pelas raízes ocorre em função do reduzido espaço para o crescimento das mesmas. De acordo com a Secretaria de Meio Ambiente de Minas Gerais (2010), existem soluções técnicas que se julgam mais
