Compressive strength in simple and colored concrete specimens in the city of Teófilo Otoni

Abstract

This work deals with the comparison of the compressive strength in 4 concrete mixes and rupture of 36 specimens in the city of Teófilo Otoni. The first concrete trace was of the conventional type and the other three used colored additives in the percentages 3%, 5% and 6%. After curing, axial compression tests were performed on the tests at the ages of 7, 14 and 28 days. Through the disruptions, we can see that the concrete results that obtained results below expectations were samples with percentages of 5% and 6% pigments. Samples with 3% additive showed resistance close to theoretical values of 18, 25 and 40 MPa. The presence of biotite in the region's aggregates also may have contributed to the loss of strength of the concrete, due to its lamellar aspect, which demands more water and makes it difficult to incorporate the aggregates.

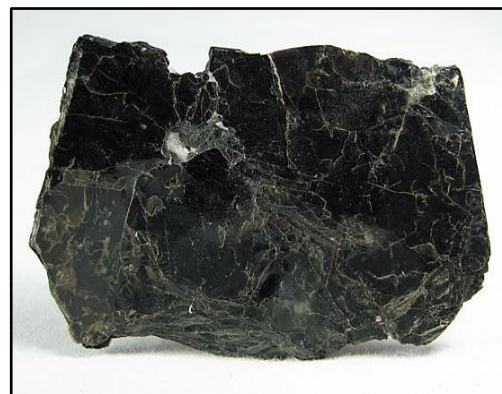
Figura 03 – Biotita Gnaisse (Bitencourt, 2012).

A biotita é um mineral que tem sua formação através de processos hidrotermais e metamórficos, são encontradas principalmente em rochas sieníticas, gnaisses e rochas metamórficas em geral. Possui como característica um aspecto lamelar que possui alta facilidade de se romper em lâminas finas, que em contato com o intemperismo químico tem suas propriedades alteradas originando argilas com coloração em tons de vermelho e amarelo, devido ao alto teor de ferro em sua composição (Bitencourt, 2012).

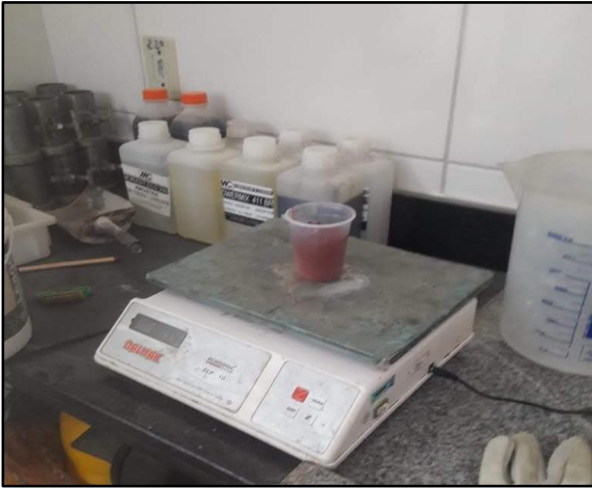
Figura 4 – Balança pesagem materiais (Marca Toledo).

Os materiais foram dosados manualmente por medidas em massas dos traços, onde foi utilizado uma balança da marca Toledo para realização conforme Figura (4). No dia de realização das amostras de traços de concretos a temperatura variava entre 23°C e 25°C. Após preparados, os concretos foram moldados em corpos de prova de 20x10cm e área de 78,54cm³.

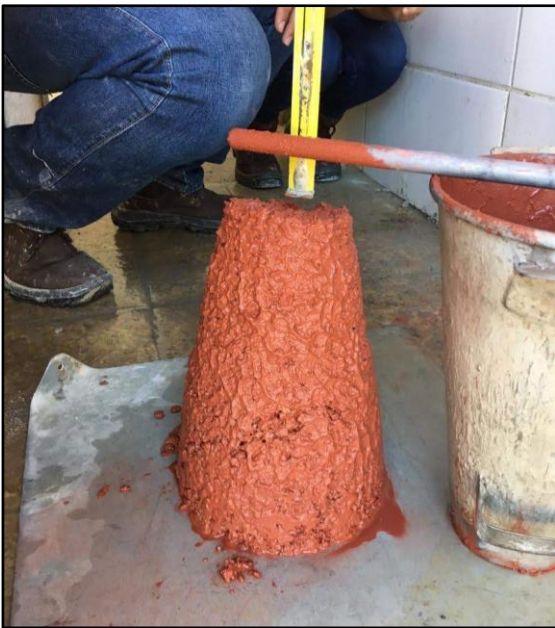
Figura 5 – Slump Test do concreto colorido.

Para verificar a trabalhabilidade do concreto fresco foi realizado o Slump Test, com o intuito de medir a consistência do concreto através de cada nova adição de concreto ser feito 25 golpes, seguindo as normas da NBR 5738/2015.

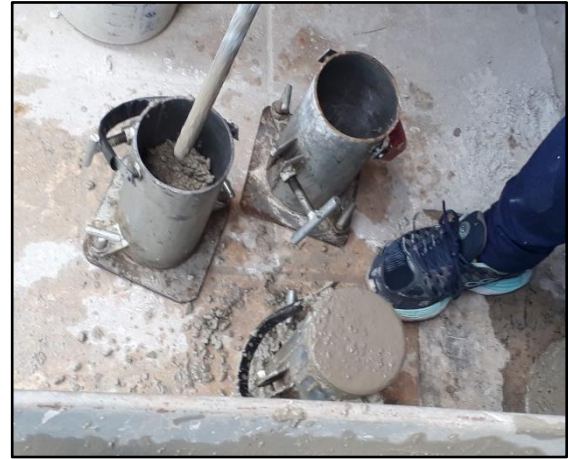
Figura 6 – Abatimento do concreto no corpo de prova.

Após realizada a dosagem do material, foi utilizada a betoneira para fazer a mistura do concreto de acordo com cada traço utilizado, onde se começou pelo traço concreto convencional (TP0) e posteriormente os traços (TP3), (TP5) e (TP6). O abatimento do concreto conforme Figura (6), foi realizado para a produção dos corpos de prova, sendo necessário para o adensamento do concreto utilizando uma haste metálica com a superfície lisa ($16,0 \pm 0,2$) mm de diâmetro e comprimento de 600 mm a 800 mm e após forma realizados golpes para adensamento do concreto a cada nova adição no corpo de prova, conforme NBR 5738/2015.

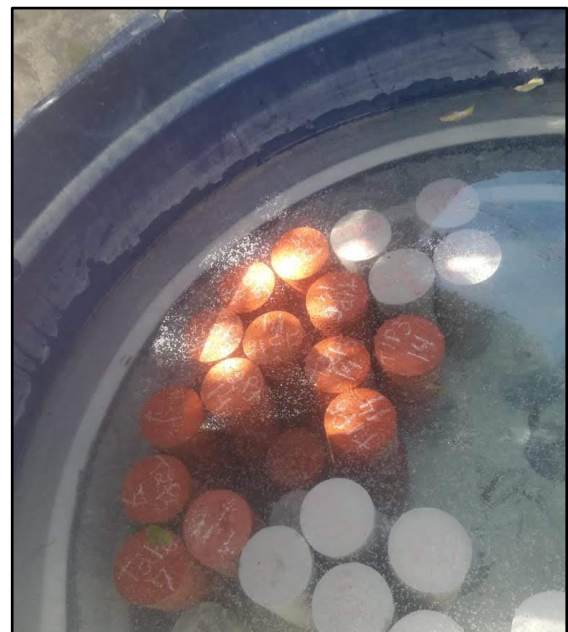
Figura 7 – Cura do concreto.

Após fabricadas as amostras de concreto houve um período de 48 horas, para o desmolde do concreto das formas. Sendo que na Figura (7), é possível observar o local de cura do concreto até ser realizado os ensaios de compressão axial. Após as idades de 7, 14 e 28 dias, os corpos de prova devidamente identificados foram retirados do reservatório de água e submetidos à ensaios de compressão axial em uma prensa elétrica de marca Solocap. Posteriormente, foram acrescentados os dados das resistências à compressão axial em tabelas para realizar gráficos e comparar o desempenho das amostras de traços de concretos.
