Mapping of geological and environmental risks from the Aécio Cunha dam to the Teófilo Otoni bus station

This work presents the Mapping of Geological Risks on the slopes of the Todos os Santos River, in Teófilo Otoni / MG, with the objective of knowing, identifying, analyzing and mapping the risks on the slopes, in the stretch of the Aécio Cunha dam to the road station in downtown. The relevance of this work was based on the need to present, report on environmental impacts and warn of risks. A bibliographic and field research was carried out, with a case study in the area using data collection techniques. In the field research, a mapping of risk areas was carried out in the years 2016 and 2021. Fourteen sectors were identified in the coverage area, among them 08 sectors presented risk areas, six sectors with risks related to mass movement, where the sectors 01 and 02 presented low risk (R1), sector 07, 13 and 14 medium risk (R2) and sector 09 and with high risk (R3). Sectors 03 and 12 were classified as areas of risk of inundations and spate with low risk (R1) and high risk (R3) respectively, and within the sectors of the coverage area, none presented very high risk (R4). From the

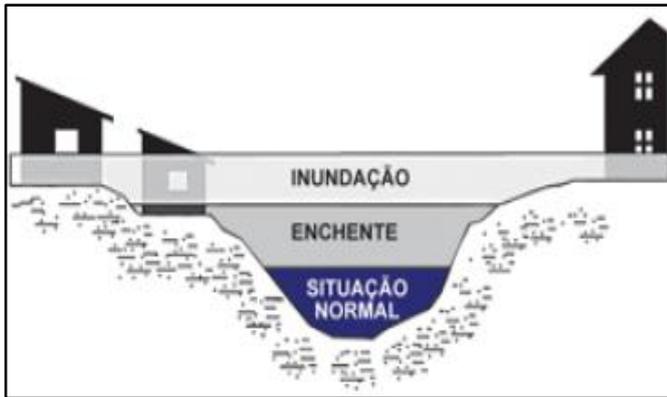
Figura 4 – Perfil esquemático do processo de enchente e inundação (Carvalho, 2007).

A Figura (4) apresenta de forma didática com relação às fases da enchente e da inundação.

A inundação corresponde ao processo de extravasamento da água do canal de drenagem para as planícies de inundação e isso ocorre quando a enchente ultrapassa o nível máximo da calha principal do rio. Já a enchente ocorre devido ao aumento de vazão ou descarga, o que provoca o aumento temporário do nível d'água em um canal de drenagem (IPT, 2007).

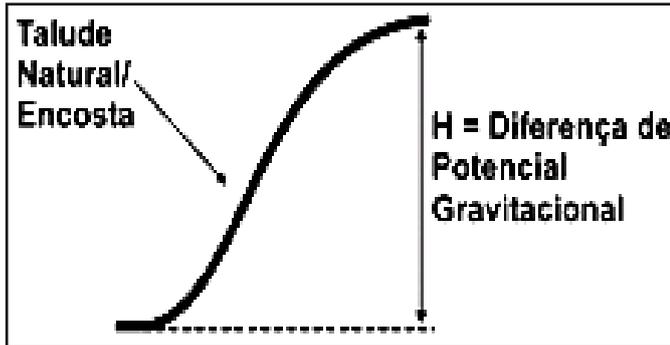
Figura 5 – Talude Natural (IPT, 2007)

Os taludes naturais são oriundos de agentes naturais e são caracterizados por encostas de maciços terrosos, rochosos ou mistos, de solo e/ou rocha, de superfície não horizontal (IPT, 2007) Exemplicação de talude natural apresentado na Figura (5).

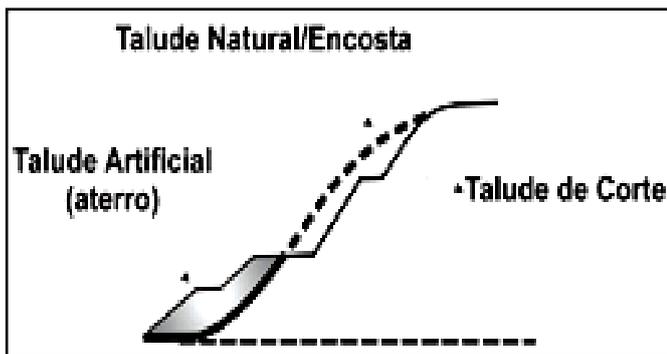
Figura 6 – Perfil de encosta com taludes de corte e aterro (IPT, 2007).

O talude de corte também conhecido como talude artificial é o resultado de processos de escavação de encostas para retirada de material. O talude de aterro é também um talude artificial resultante da deposição de materiais; solo, rocha, rejeitos industriais ou de mineração. Ambos os taludes estão representados na Figura (6).

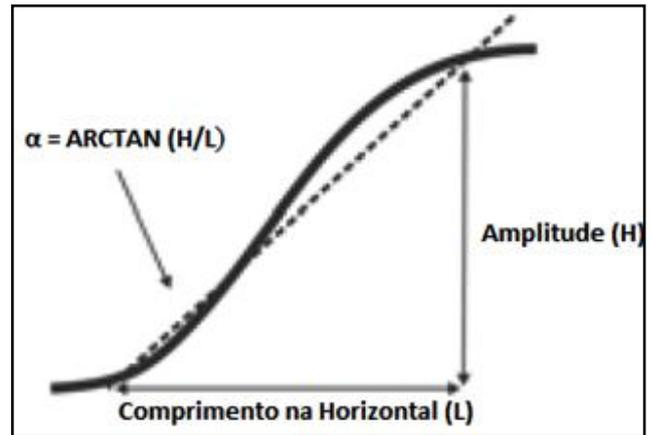
Figura 7 – Cálculo da inclinação de uma encosta (Carvalho, 2007).

- **Inclinação:** traduz o ângulo médio da encosta com o eixo horizontal medido, geralmente, a partir de sua base. Sendo a Figura (7) exemplifica a base (L) X altura (H).

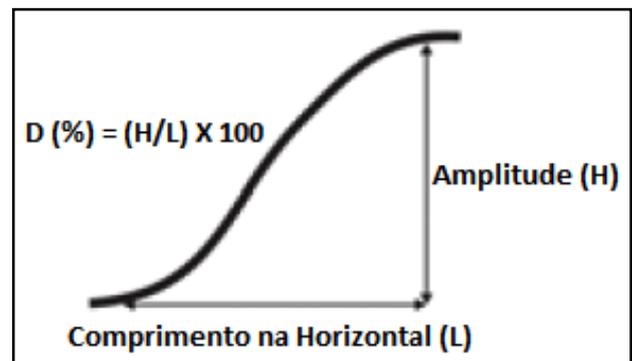
Figura 8 – Cálculo da declividade (IPT, 2007).

- **Declividade:** representa o ângulo de inclinação em uma relação percentual entre o desnível vertical (H) e o comprimento na horizontal (L) da encosta.

A Figura (8) a seguir, exemplifica o comprimento (L) X amplitude (H).

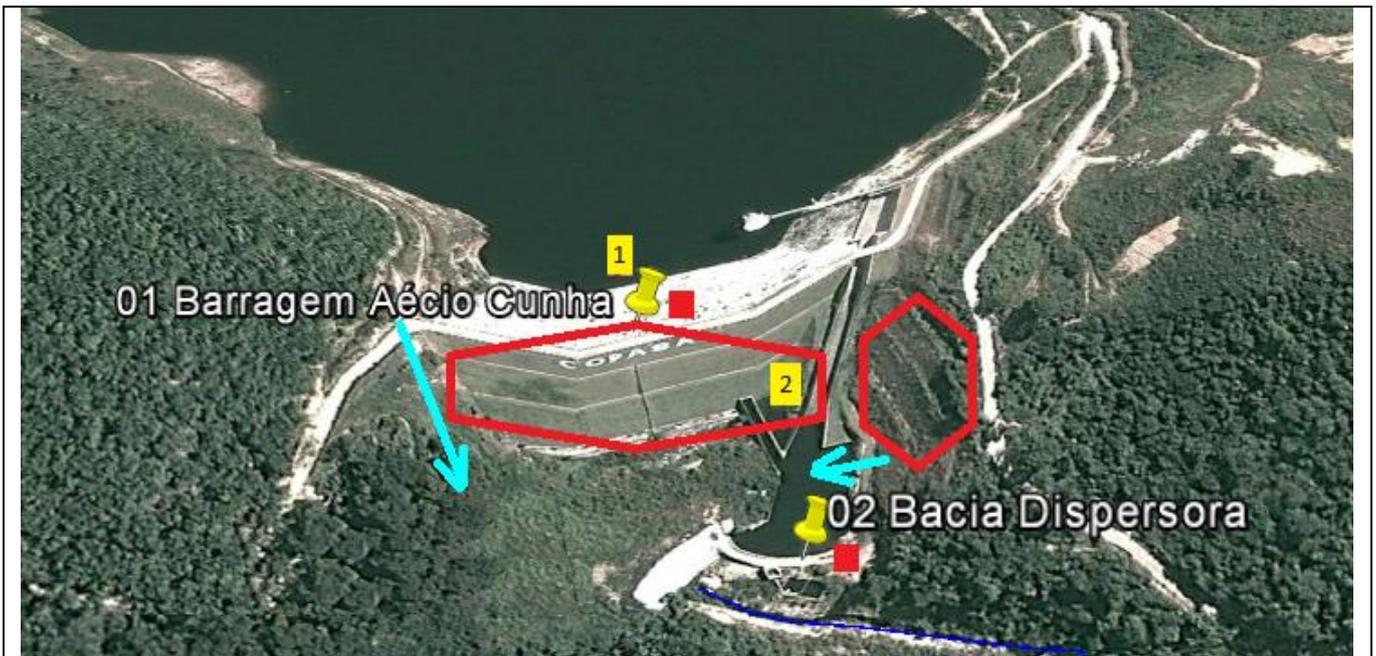
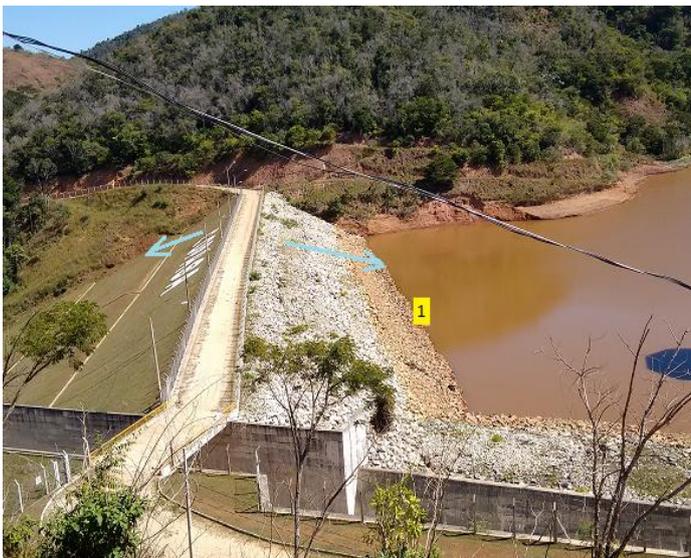
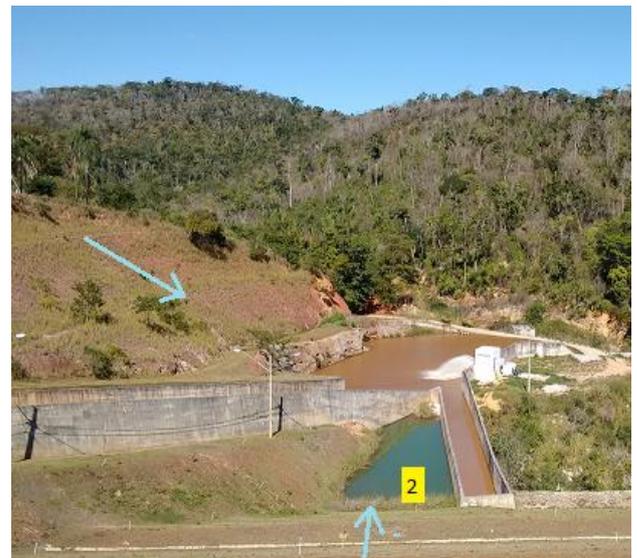
Figura 10 – Barragem Aécio Cunha e Bacia Dispersora (Imagem adaptada do Google Earth, 2016).

A região dispersora tem a finalidade de regularizar a vazão média de água que sai da barragem.

Sua função ajuda a deixar o rio sempre perene fazendo com que os agricultores ao longo do rio possam ter água em abundância para o cultivo de frutas, legumes hortaliças e verduras através da irrigação manual ou mecânica.

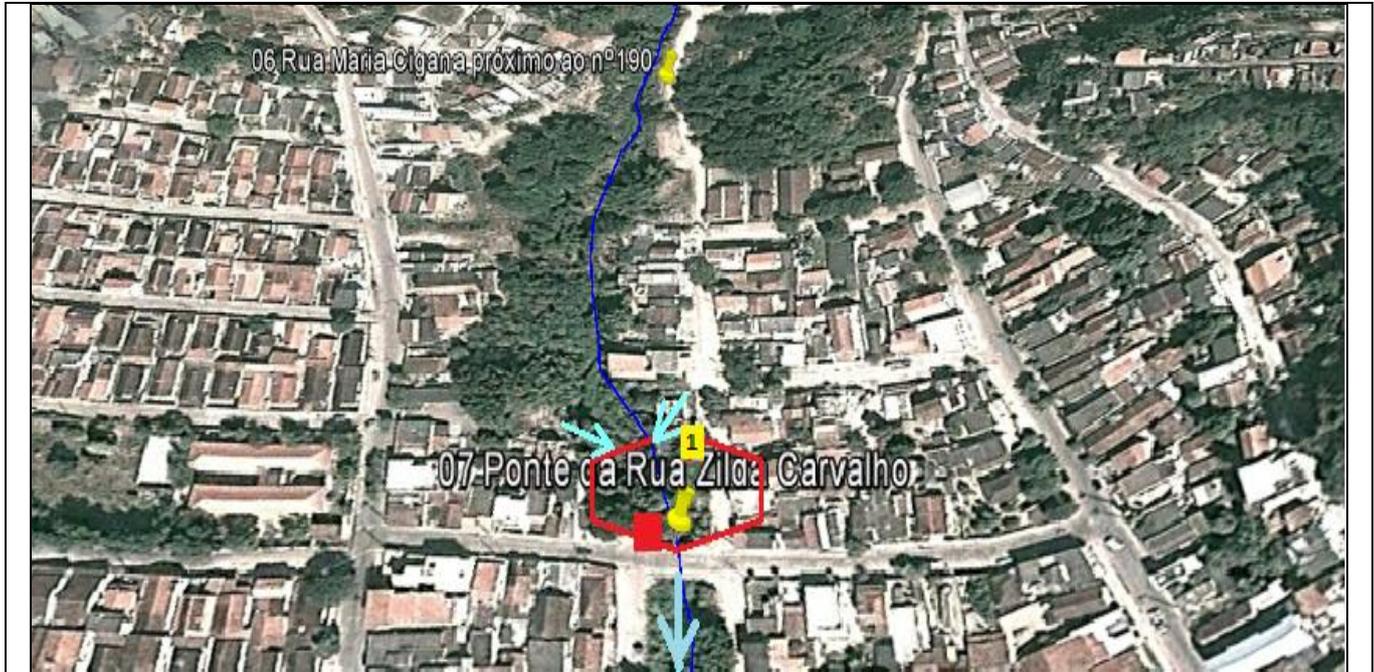
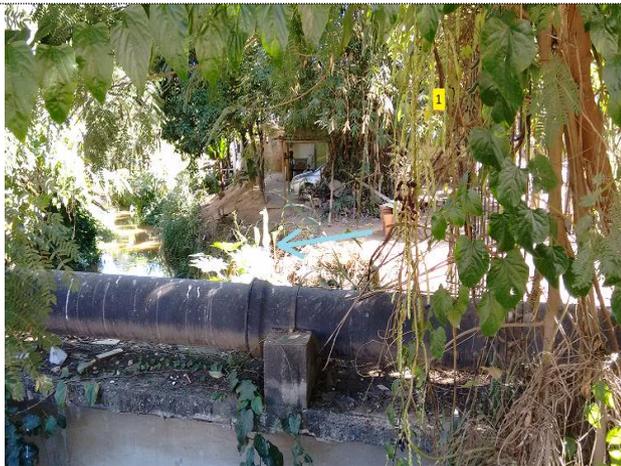
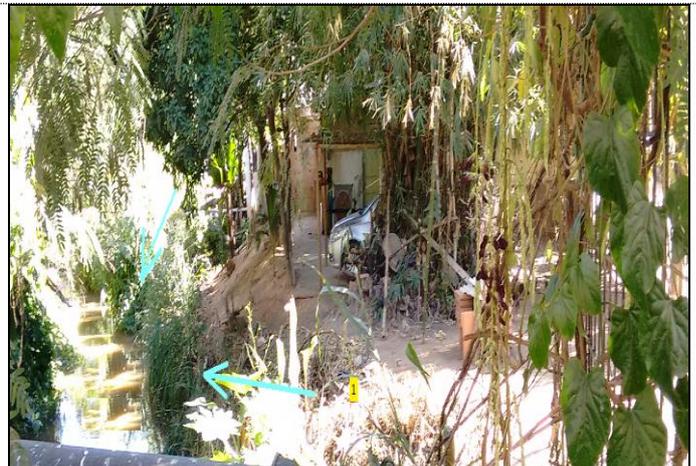
Figura 12 - Setor 07 – Ponte da Rua Zilda Carvalho (Imagem adaptada do Google Earth, 2016).

Este setor de risco está situado em área urbana periférica de Teófilo Otoni, com área de ocupação

irregular na margem esquerda do rio Todos os Santos, distante, aproximadamente, 4 metros do leito do rio, de acordo com a Figura (12), (12A), (12B), (13), (13A) e (13B) para os anos 2016 e 2021.

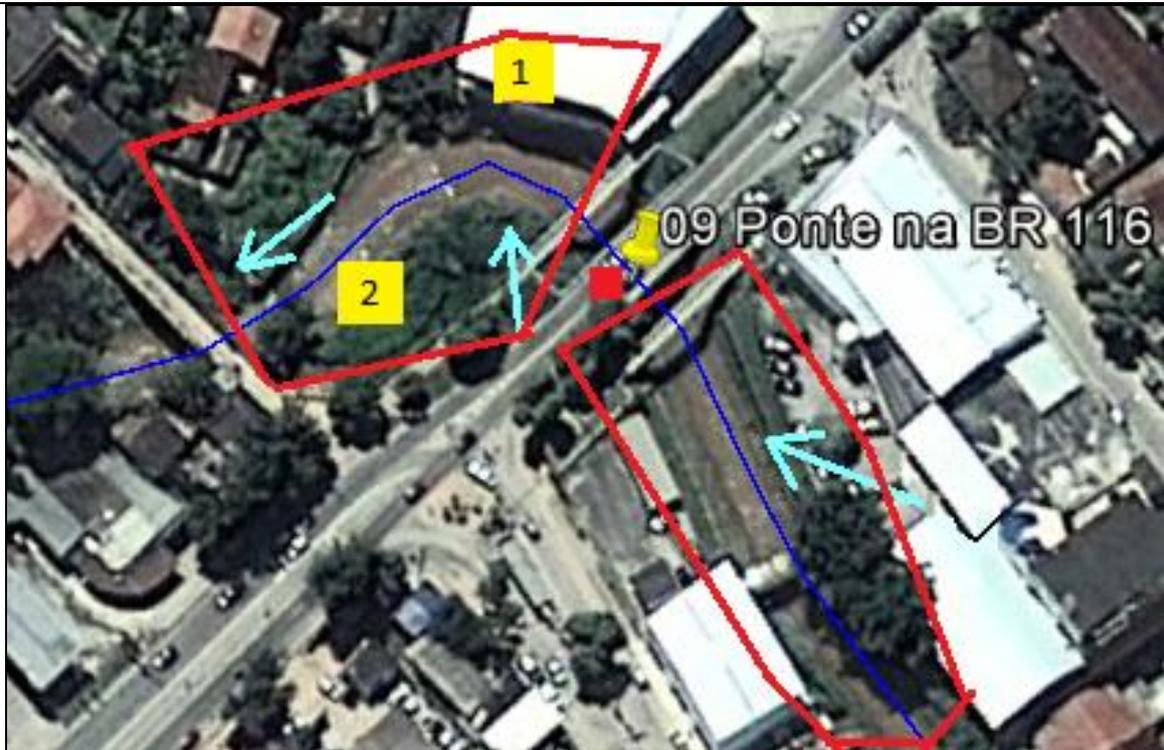
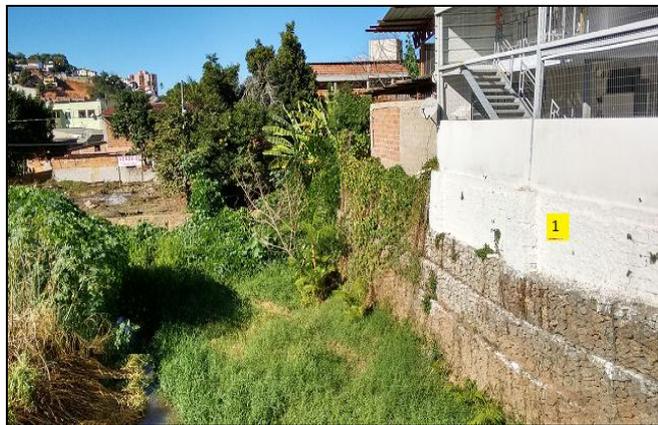
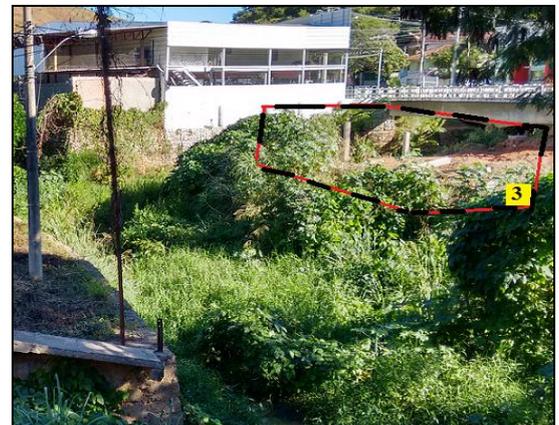
Figura 14 – Setor 09 – Ponte BR 116 (Imagem adaptada do Google Earth, 2016).

O movimento de massa 03 será apresentado a partir do setor 09 ponte na BR 116, coordenadas geográficas 17°52'3.45"S e 41°31'1.16"W e está situado na área urbana de Teófilo Otoni - MG, com

grande fluxo de veículos e com construções sobre gabiões, conforme registro nas Figuras (14), (14A), (14B), (15), (15A) e (15B) para os anos de 2016 e 2021.

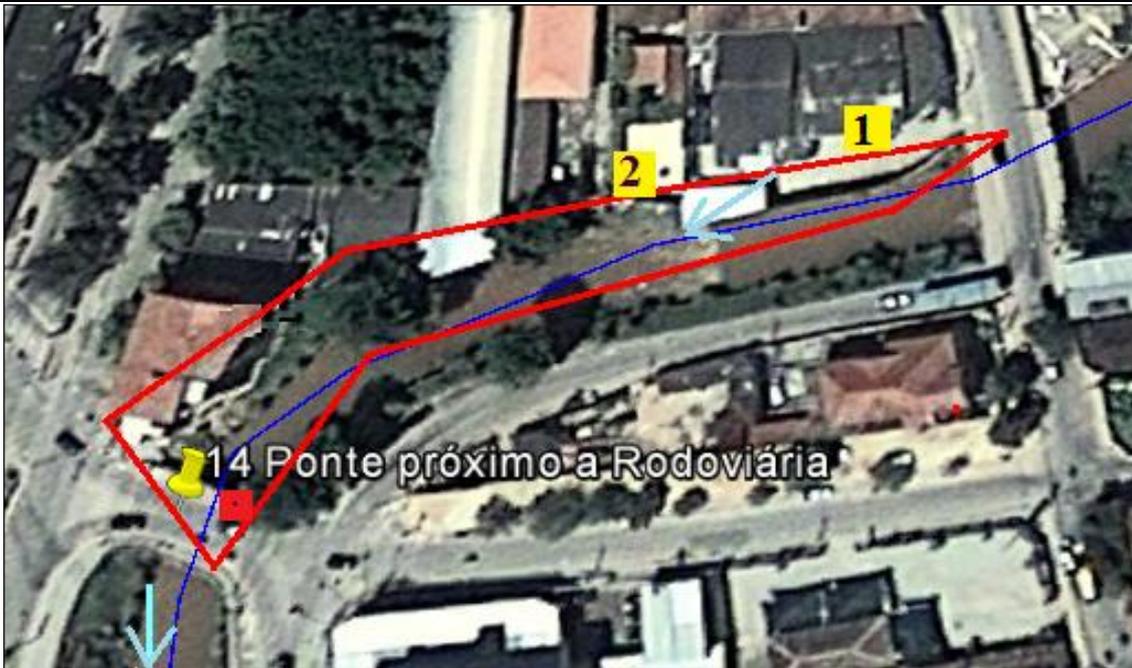
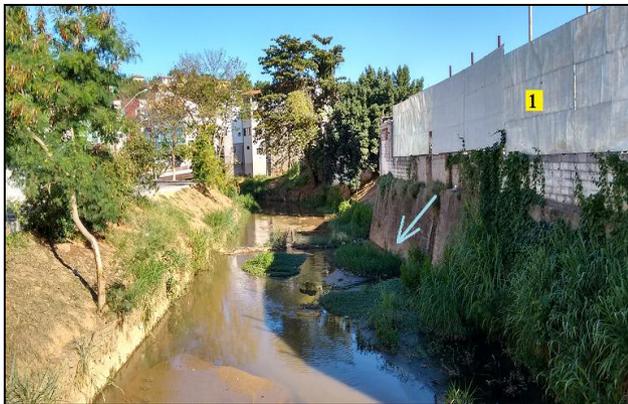
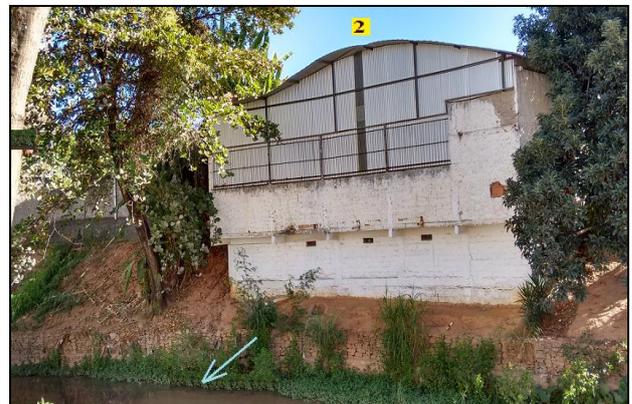
Figura 16 - Setores 13 e 14 – Ponte próximo à estação rodoviária (Imagem adaptada do Google Earth, 2016).

O movimento de massa 04 será apresentado a partir dos setores 13 e 14 ponte próximo à estação rodoviária e possui coordenadas geográficas 17°52'4.26"S e 41°30'41.67"W e

apresenta classificação de risco médio (R2). Este setor de risco está situado em área urbana - central de Teófilo Otoni - MG.

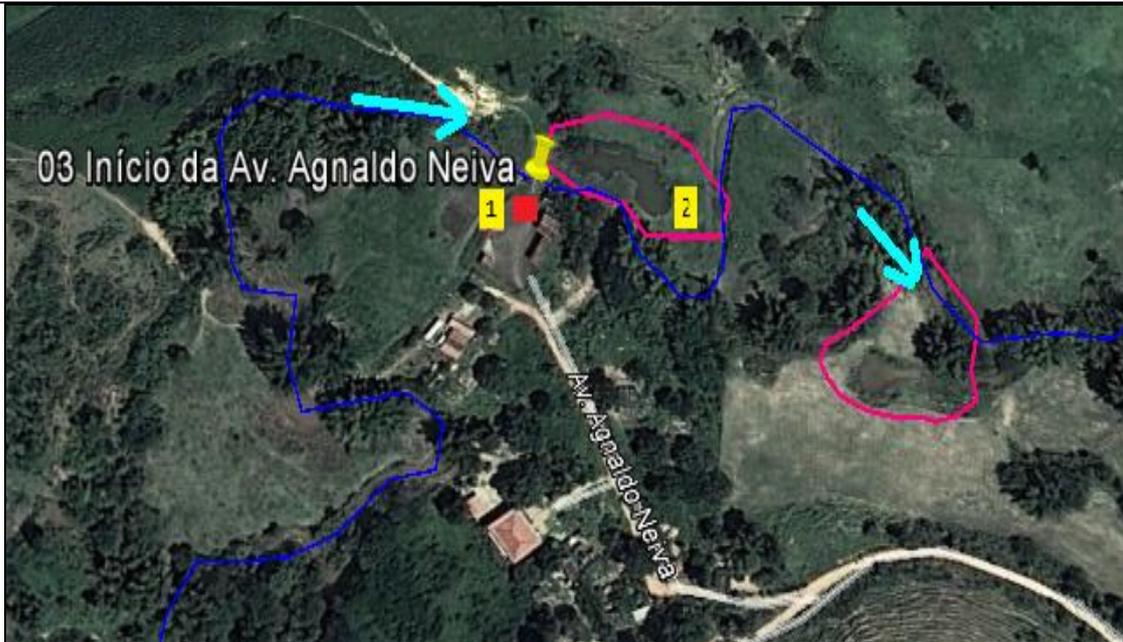
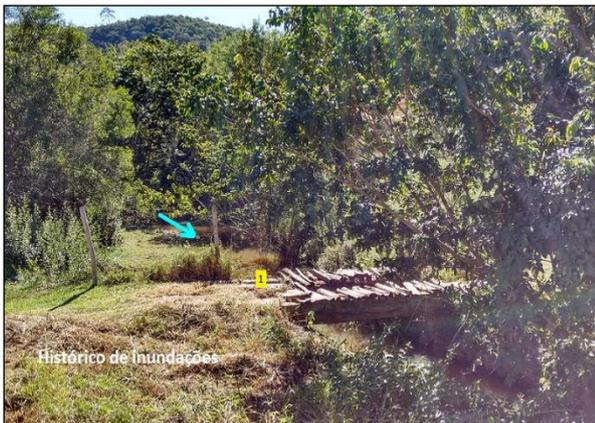
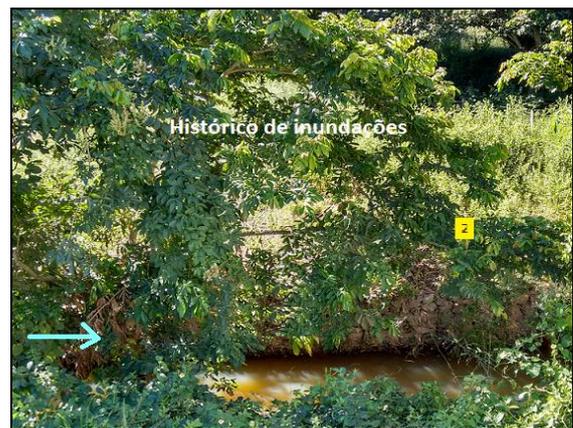
Figura 18 – Setor 03 – Início Av. Agnaldo Neiva (Imagem adaptada do Google Earth, 2016).

O setor – 03 - Início da Av. Agnaldo Neiva - com coordenadas geográficas 17°52'10.52"S e 41°32'5.55"W, está situado no início da área urbana periférica de Teófilo Otoni-MG, ou seja, o início da Avenida Agnaldo Neiva, representado na Figura (18) e (19).

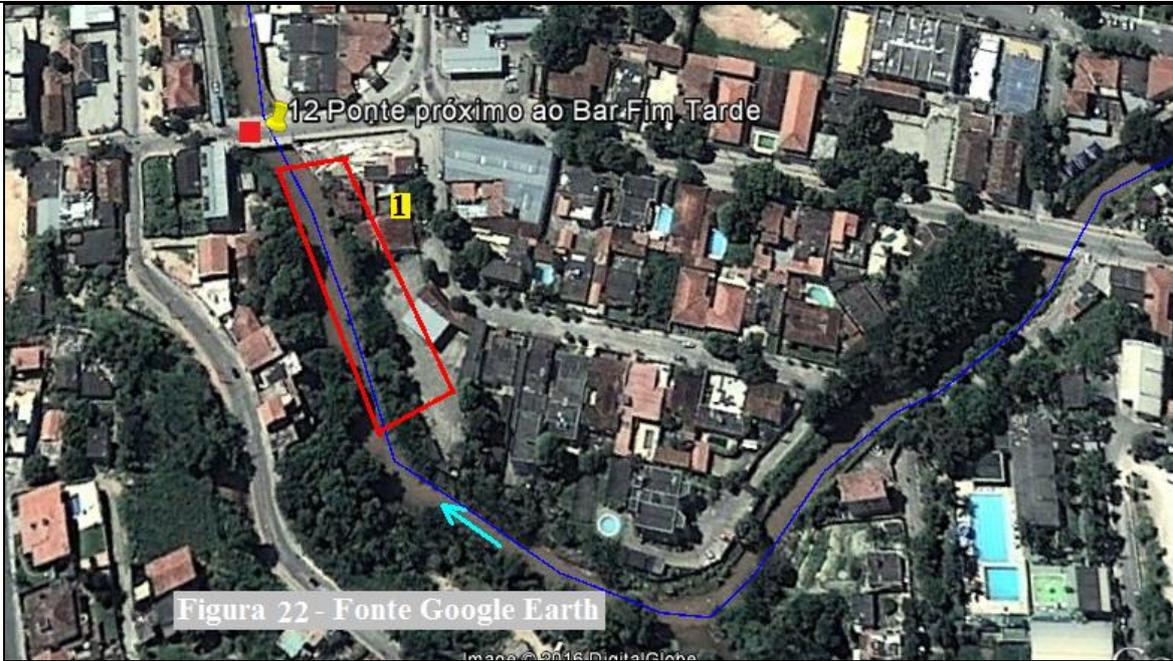
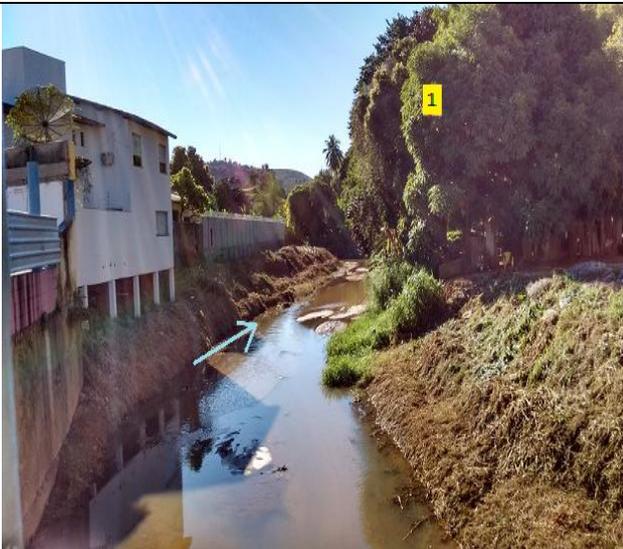
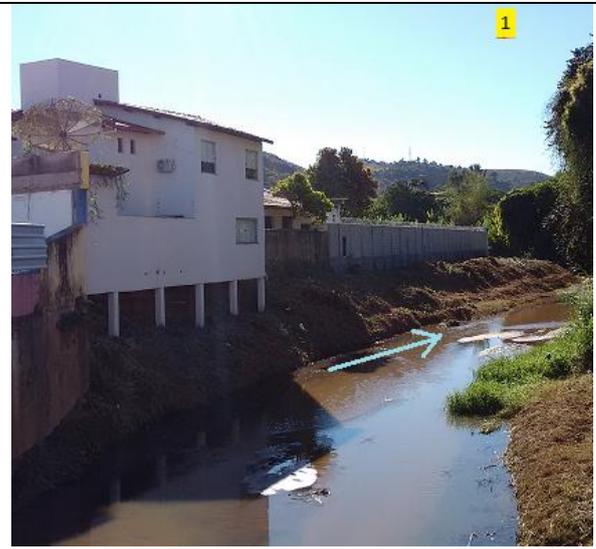
Figura 20 – Setor 12 – Ponte Próximo ao Bar Fim de Tarde – Centro (Imagem adaptada do Google Earth, 2016).

O setor 12 ponte Próximo ao Bar Fim de Tarde com coordenadas geográficas 17°52'0.26"S e 41°30'43.36"W está situado em área urbana - central de Teófilo Otoni-MG, com edificações construídas na área de reserva, isto é, ocupação irregular na margem direita do rio Todos os Santos,

de acordo os registros nas Figuras (20), (20A), (20B), (21), (21A) e (21B) em 2016 e 2021. Cabe salientar que o imóvel representado nas Figuras (20A) e (21A), poderá ser comprometido, pois, não há nenhum tipo de proteção dos pilares de sustentação.

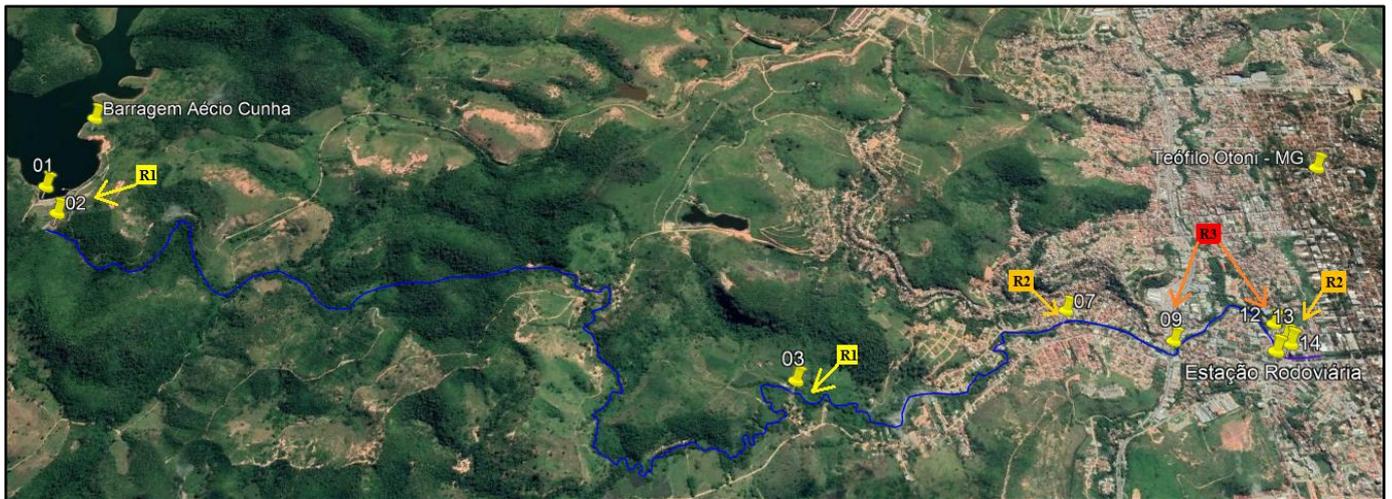
Figura 22 – Mapeamento dos Tipos de Risco por Setor (Imagem adaptada do Google Earth, 2021).

Grau de Probabilidade	Classificação	Setores	Movimentos de massa	Enchentes e Inundações	Quantidade
R1	Baixo	Setor - 01	X		03
		Setor - 02	X		
		Setor - 03		X	
R2	Médio	Setor - 07	X		03
		Setor - 13	X		
		Setor - 14	X		
R3	Alto	Setor - 09	X		02
		Setor - 12		X	
R4	Muito Alto	Ausente	-	-	00
