## Geological and Hydrological Risk Areas in the city of Nanuque-MG

This work aimed to identify and map geological and hydrological risk areas in the city of Nanuque in Minas Gerais. A bibliographic review was carried out on the themes involved, as well as technical survey in some points of the municipality. A total of six points were identified and classified as a risk area, two in Neighborhood Vila Esperança, three in Neighborhood Romilda Ruas and one in the downtown area of the municipality. Situations related to properties located on embankments with erosive signs, properties located in a flood basin and an embankment with signs that show mass movement were observed. The points located in the Vila Esperança neighborhood received the R3 (High Risk) classification, the areas identified in the Romilda Ruas Neighborhood were classified as R3 (High Risk) and R2 (Medium Risk). The point located in the downtown area of the city was classified as R4 (Very High Risk), representing the point with the highest risk among the analyzed locations. For solution or mitigation of observed situations where there is the presence of slopes, gabion walls can be used to stabilize the slopes. The pla

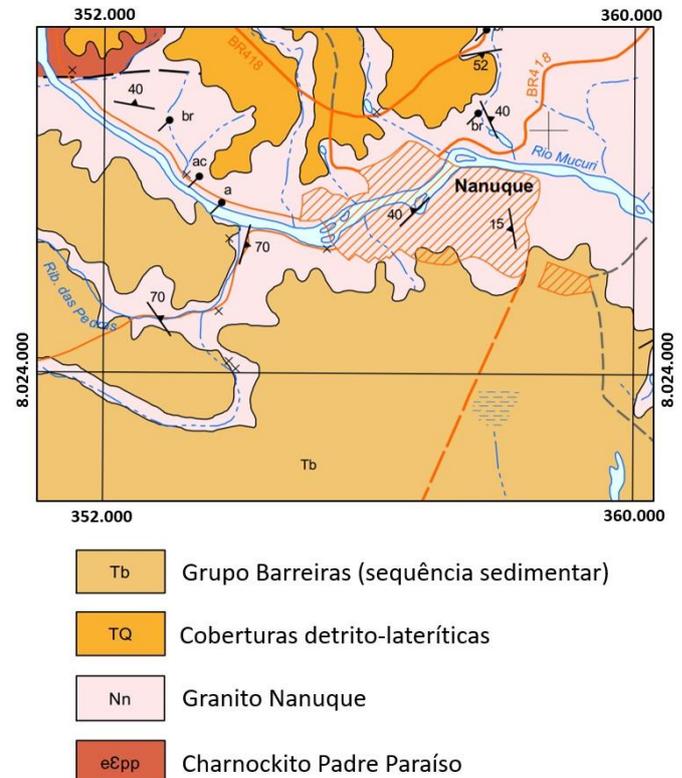
Figura 2 – Mapa Geológico simplificado da Cidade de Nanuque. A área hachurada indica mancha urbana (Adaptado de Silva, 2014).

pela seguinte estratigrafia: Granito Rio Mucuri (Nrm), Granito Nanuque (Nn), Suíte Intrusiva Aimorés – Charnokito Padre Paraíso (eEpp), Grupo Barreiras (Tb), Coberturas Detrito Lateríticas (TQ) e Aluvião (QHa). No mapa da Figura (2) está ilustrada a geologia de Nanuque.

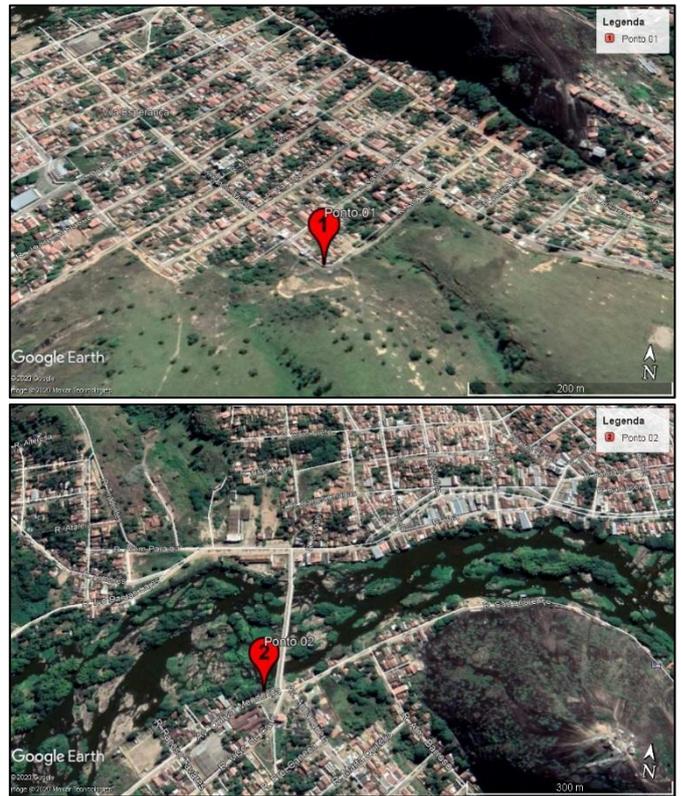
Figura 3 – Ponto 01 e Ponto 02 (Adaptado de Google Earth, 2020).

Os pontos 01 e 02 encontram-se localizados no bairro Vila Esperança, conforme ilustrado na Figura (3).

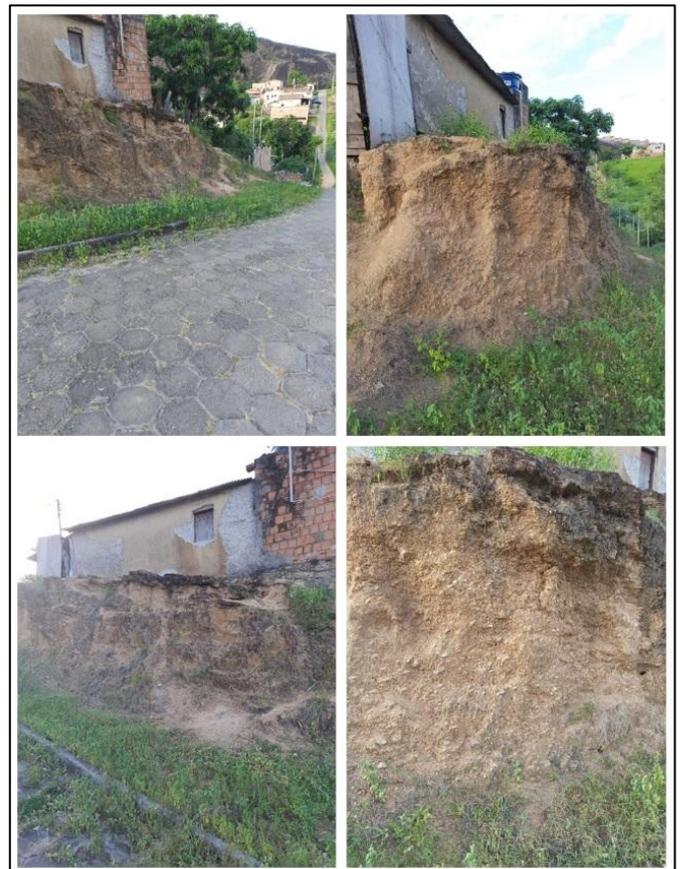
O ponto 01 trata-se de um imóvel residencial localizado na esquina das Ruas Raposo Tavares e Ana Cabral, que se encontra sobre talude que apresenta sinais erosivos, conforme percebe-se na Figura (4).

Seguindo a metodologia indicada pelo Ministério das cidades (2007, apud CPRM, 2017), o ponto 01 classifica-se em R3 (Risco Alto), uma vez que é perfeitamente possível que em chuvas intensas haja o desmonte do talude onde se encontra o imóvel.

Figura4 – Imóvel localizado em talude com processos erosivos.

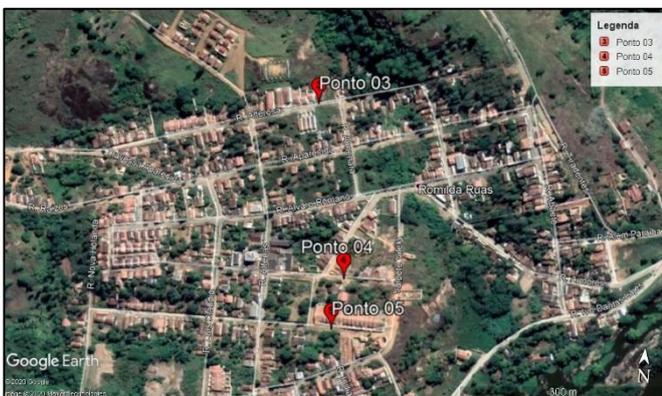
Os pontos 03, 04 e 05 encontram-se localizados no Bairro Romilda Ruas (Figura 6).

Figura 6 – Local de risco identificados (pontos 03 aos 05) no Bairro Romilda Ruas (Adaptado de Google Earth, 2020).

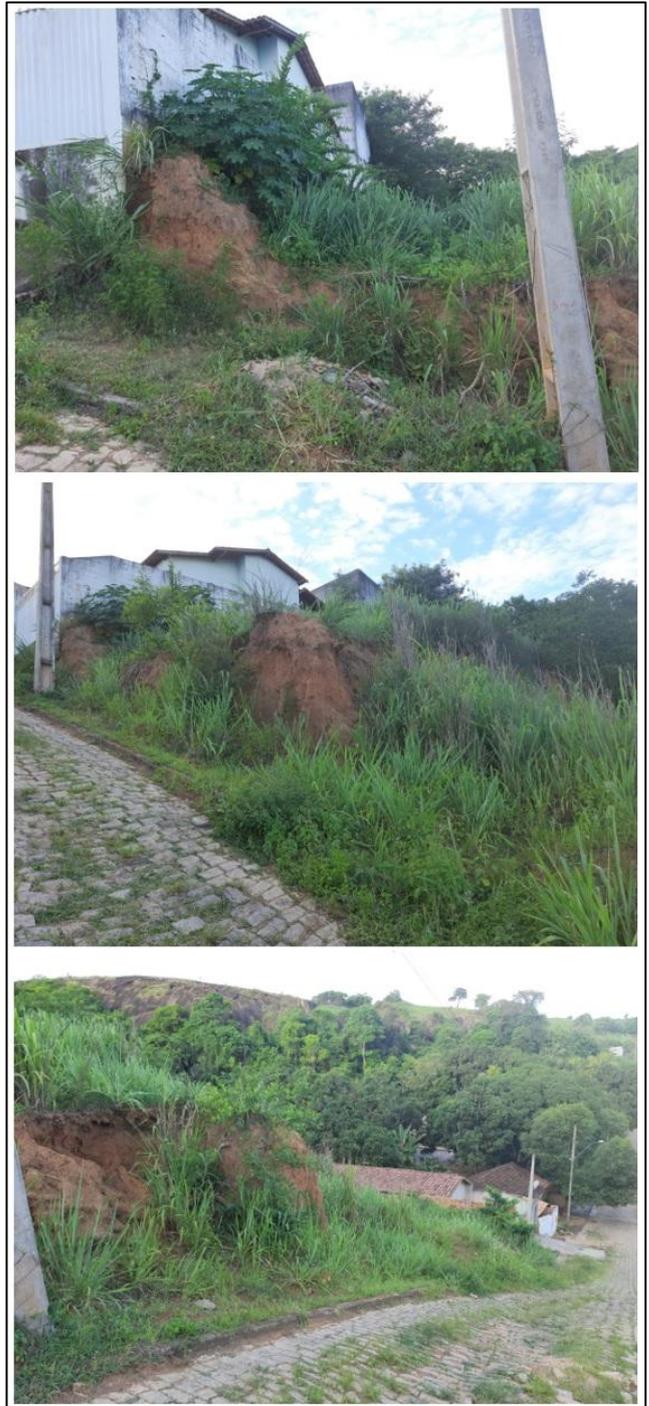
O ponto 03 refere-se à um imóvel localizado sobre um talude (Figura 7), de forma que o pavimento na rua do imóvel apresenta sinais erosivos em função da ação das águas das chuvas, como pode ser percebido na Figura (8).

Figura 7 – Imóvel localizado sob talude em processo erosivo.

Classifica-se a situação de risco do imóvel como R2 (Risco Médio). O pavimento recebe a classificação R3 (Risco Alto) em função das evidências erosivas que podem ser acentuadas em eventos chuvosos futuros.

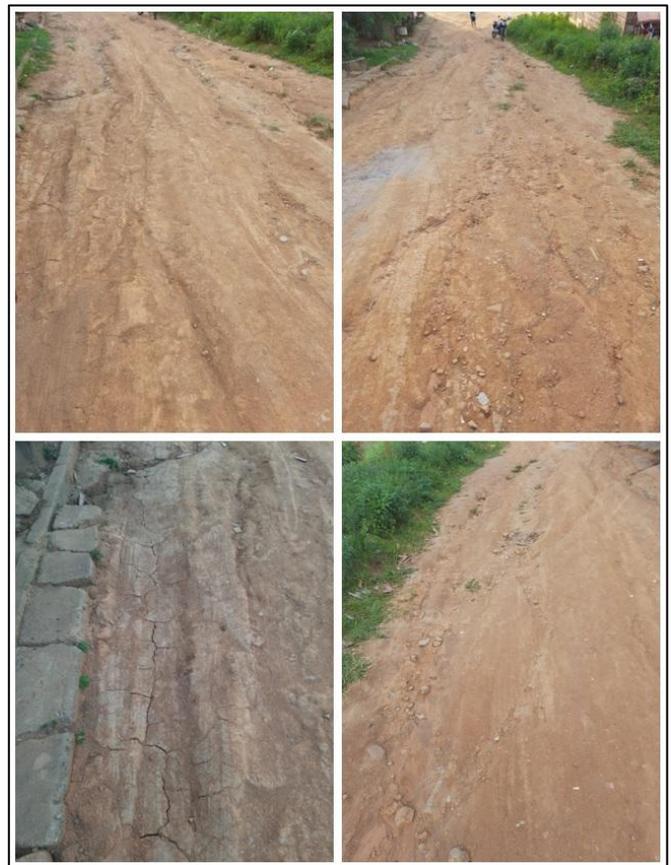
Os pontos 04 (Figura 9) e 05 (Figura 10) são inerentes às estradas de terra que apresentam ravinas em sua superfície, indicando a existência de processos erosivos em andamento.

Figura09 – Ponto 04, trincas e ravinas na Estrada.

O ponto 04 é classificado como R3 (Risco Alto), por apresentar além de ravinas na estrada, trincas no solo que indicam a probabilidade da piora do quadro em decorrência de chuvas intensas ou prolongadas.

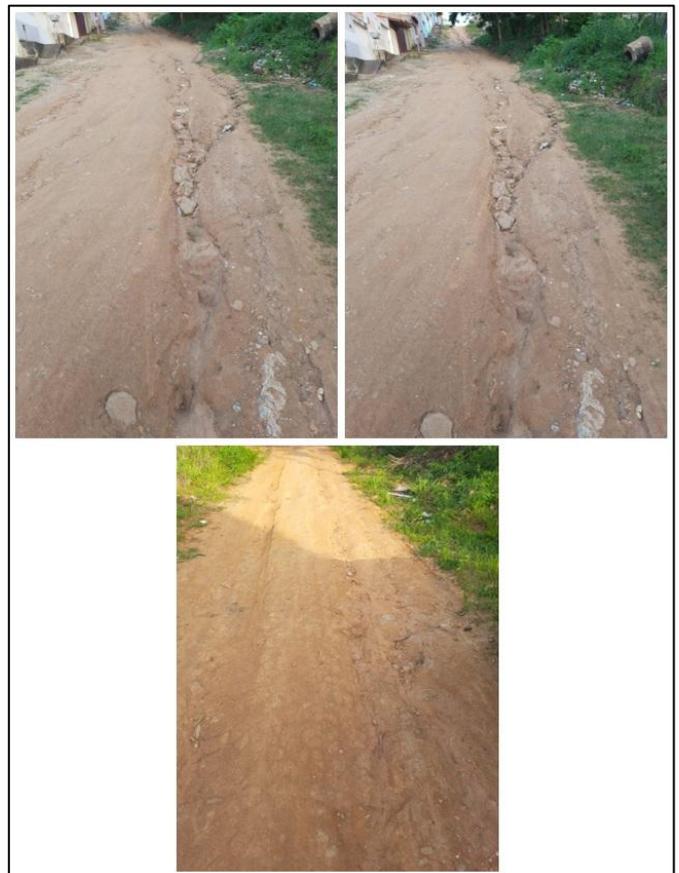
Figura10 – Ponto 05, ravinas em estrada.

O ponto 05 apresenta ravinas, recebendo a classificação R2 (Risco médio), sendo pouco provável que a situação retratada evolua em chuvas intensas ou prolongadas.

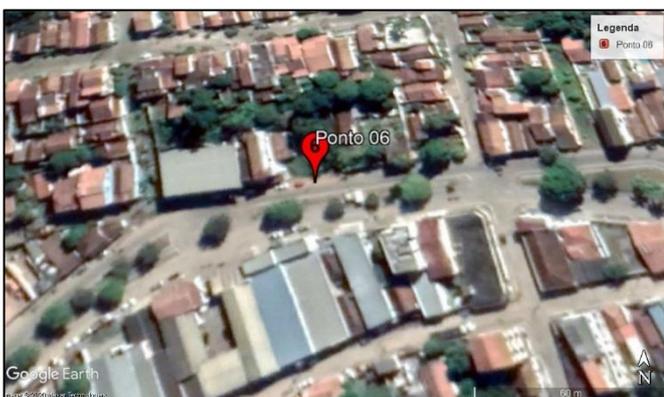
No ponto 06, situado na região central da Cidade de Nanuque (Figura 11), observa-se um talude com a presença de lixo no local. Foi identificado também a presença de um tronco de árvore levemente inclinado, conforme Figura (12).

Figura11 – Ponto 06, Rua Araguari, centro (Adaptado deGoogle Earth, 2020).

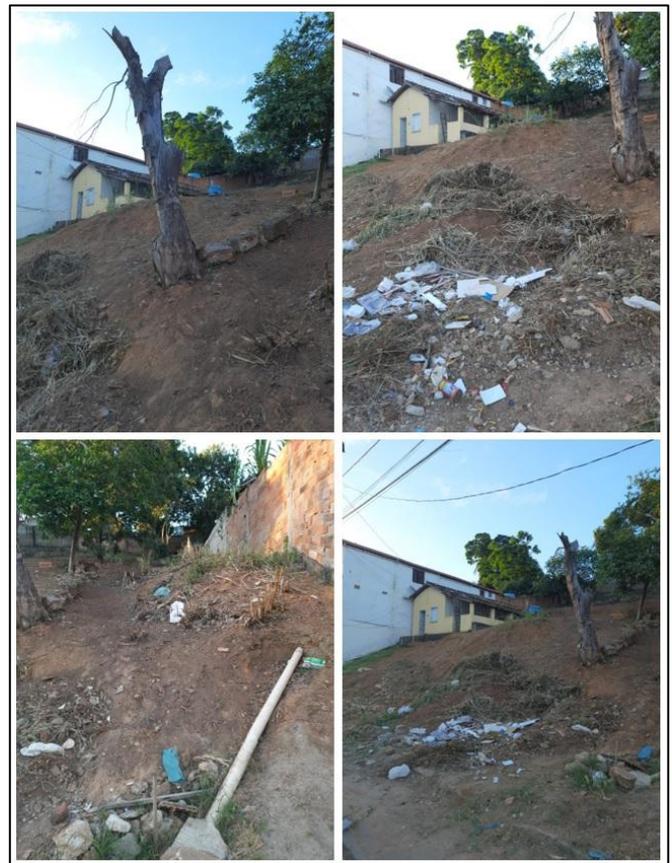
A presença do tronco inclinado, segundo a metodologia do Ministério das cidades (2007 apud CPRM, 2017), faz com que o local seja definido como risco R4 (Muito Alto), tratando-se de uma evidência da instabilidade do local.

Figura12 – Ponto 06, talude com presença de lixo e tronco inclinado.
