## Survey of geological and environmental risk areas in the Doutor Laerte Laender, city of Teófilo Otoni-MG

O objetivo deste trabalho é identificar e classificar as principais áreas de risco geológico e ambiental no Bairro Doutor Laerte Laender, localizado no município de Teófilo Otoni-MG.

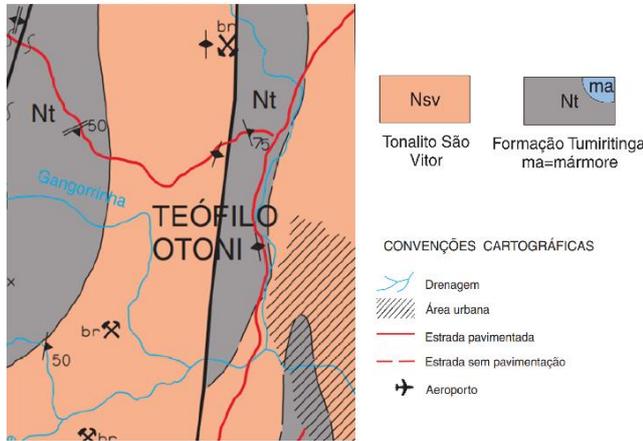
As principais formações geológicas na área urbana de Teófilo Otoni são a Tumiritinga e o Tonalito de São Vitor (CPRM, 1996), ambas situadas dentro do Complexo Juiz de Fora, como mostra a Figura (3). A grande incidência de eventos de deslizamentos de terra na região é causada por fazer parte do domínio dos complexos granitóides e ortognaisses marcado pelo intenso fraturamento, vertentes íngremes e declividades elevadas (Gomes et al., 2014 e Silva et al., 2022).

Figura 3 – Carta geológica do município de Teófilo Otoni – MG (Adaptado de COMIG, 2003).

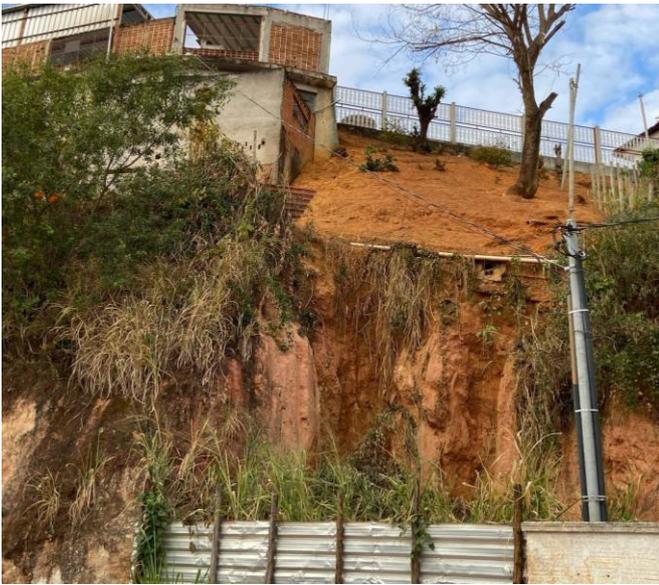
Figura 4 – Área 01.

A área 01 está localizada próximo ao número 498 na Rua Victor Renault do bairro Doutor Laerte Laender, área urbana consolidada, muito movimentada durante o dia, como mostram as Figuras (4) e (5). Refere-se a um antigo talude às margens de uma via local, que apresenta evidências de instabilidade.

O talude possui sinais evidentes de extrema degradação do solo (voçorocas), consequências diretas de erosão causadas pela água da chuva e intempéries. Além disso, nos últimos anos, ocorreram eventos destrutivos, como deslizamentos que ocasionaram perdas materiais.

Portanto, a área 01 configura-se como R3 (Risco alto), pois apresenta significativas evidências de instabilidade como trincas no solo e voçorocas, está próximo a um trecho de via com fluxo intenso de pessoas/veículos e possui edificações próximas e ao topo do talude.

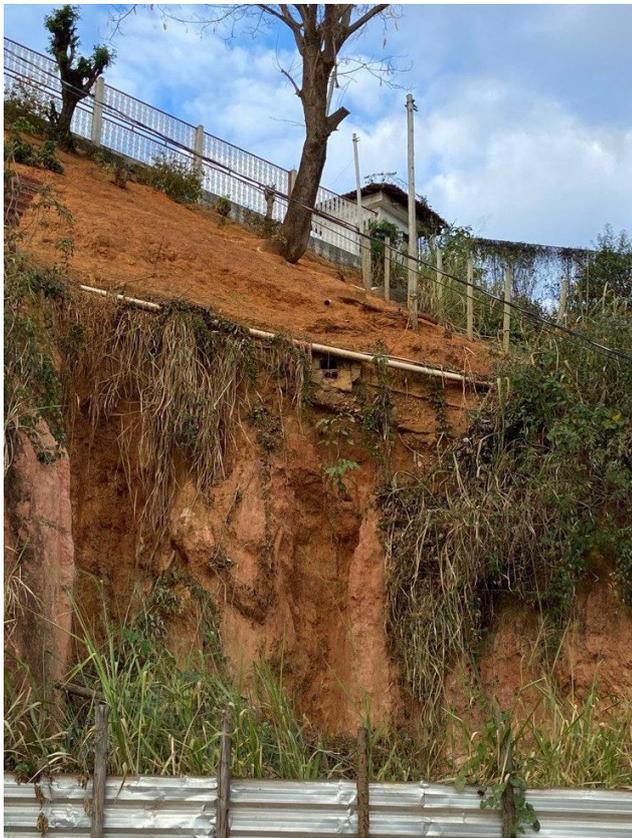
Figura 5 – Talude com significativas evidências de instabilidade e edificação ao topo.

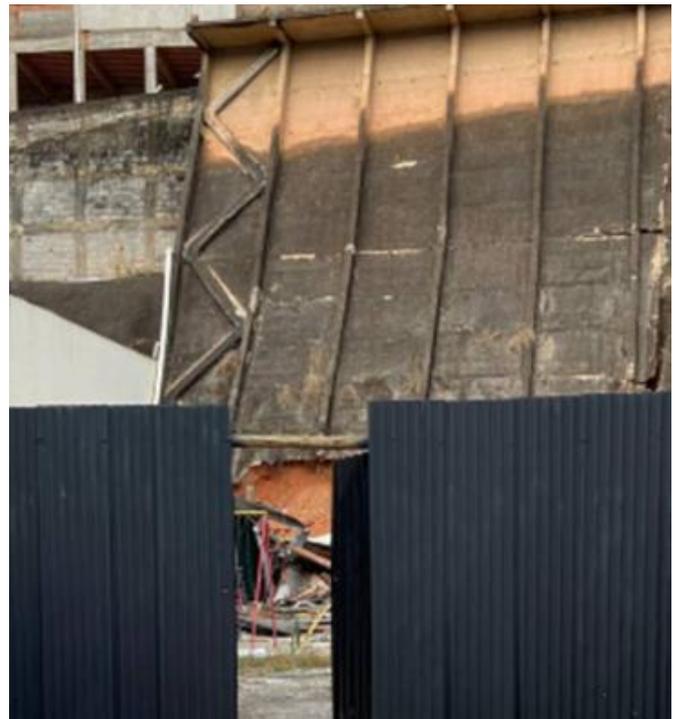
Figura 6 – Área 02.

Na área 02, localizado na Rua Júlio Rodrigues, número 743, do bairro Doutor Laerte Laender, é possível observar o rompimento de uma estrutura de estabilização do talude, construída para mitigar os efeitos erosivos causados, principalmente pela ação chuvas intensas na região. Como mostram as Figura (6) e (7), a partir do rompimento da estrutura, ocorreu a ruptura e escorregamento do

solo da encosta, ocasionando perdas materiais e levando à interdição da área.

Sendo assim, a área 02 também deve ser classificada como R3 (Risco alto), por apresentar talude totalmente instável, estabelecimentos comerciais próximos, via com fluxo intenso de pessoas/veículos, além do risco da queda de parte da estrutura de contenção. Portanto, tanto o Setor 01 como o Setor 02, mantidas as condições existentes, é perfeitamente possível a ocorrência de eventos destrutivos durante episódios de chuvas intensas e prolongadas.

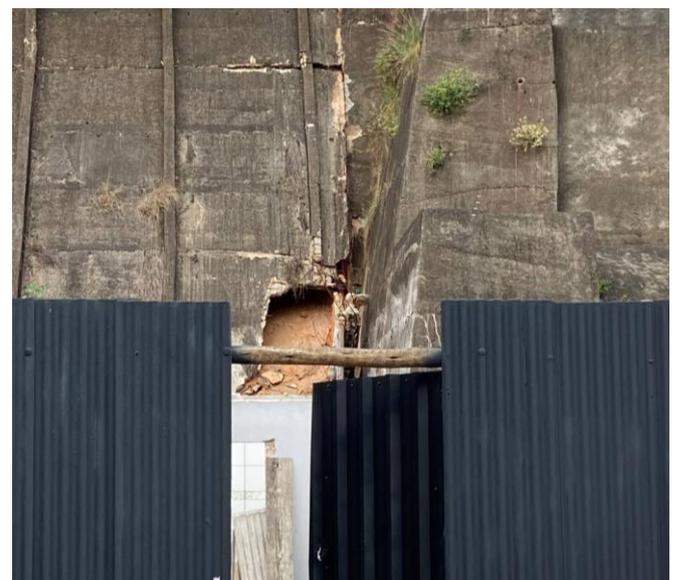
Figura 7 – Rompimento de estrutura de estabilização do talude.

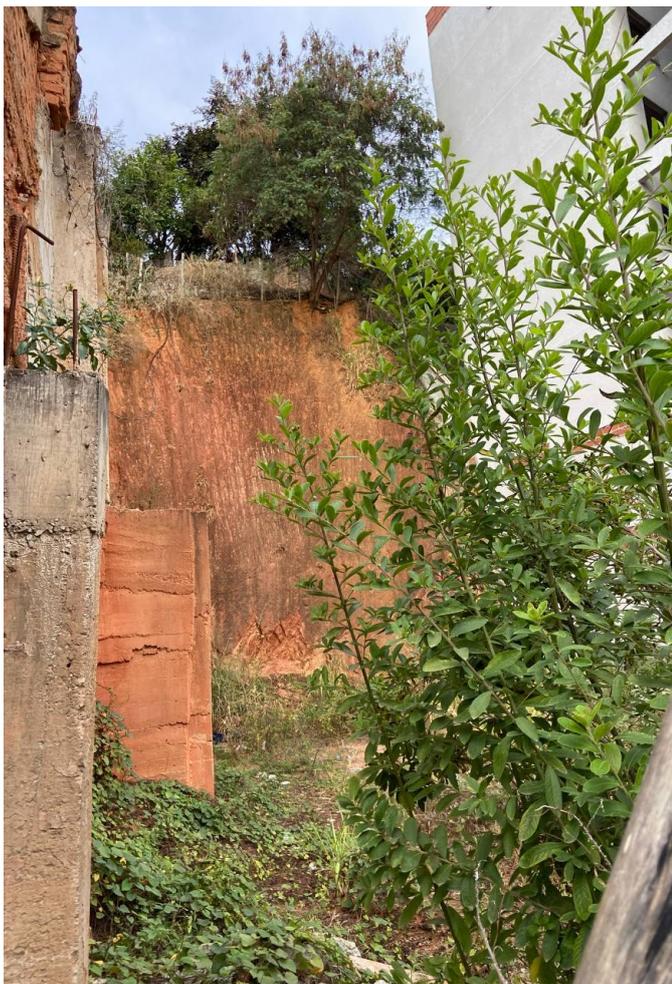
Figura 8 – Área 03.

A área 03, localizado na Rua Alfredo Leão Martins, próximo ao número 50, do bairro Doutor Laerte Laender, também se trata de um corte realizado a aproximadamente 90° de inclinação no talude para uma futura construção de edificação. O local encontra-se em uma rua predominantemente residencial, cercado de residências uni e multifamiliares, como apresentam as Figuras (10) e (11).

Apesar de bastante inclinado, o talude apresenta moderadas evidências de instabilidade (marcas de corte, vegetação e residências ao topo). Na lateral, também é possível observar alvenaria em blocos com risco iminente de queda.

Portanto, o local deve ser classificado como R2 (Risco Médio), pois embora não possuir evidências significativas de instabilidade, apresenta inclinação acima do recomendado, residências próximas, vegetação de grande porte ao topo e lateral instável.

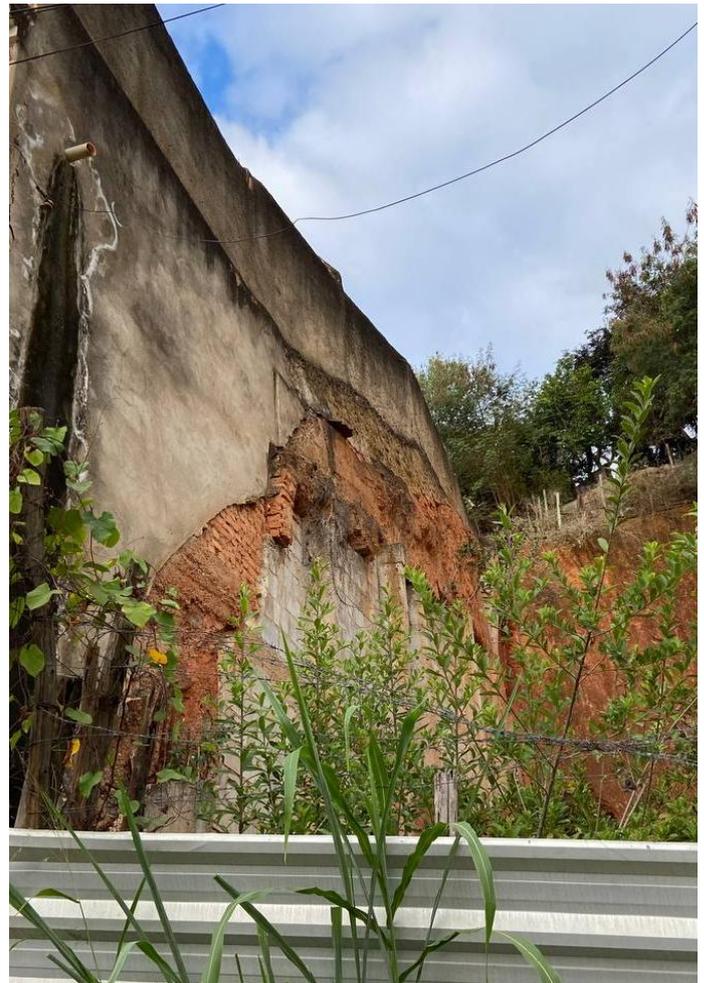
Figura 9 – Talude inclinado e lateral instável.

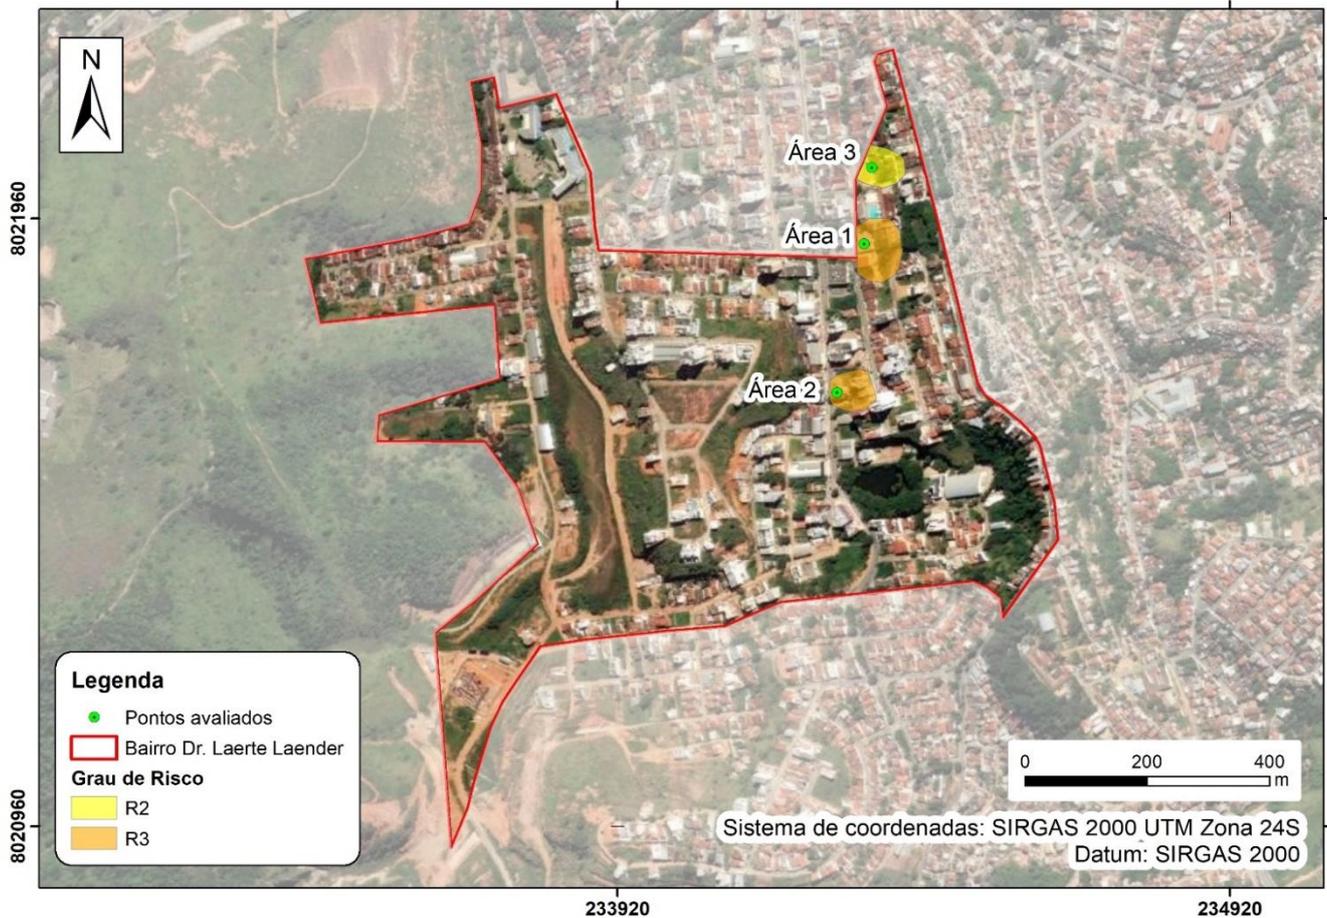
Figura 10 – Mapa de Risco.

A partir da análise proposta, obteve-se a classificação de risco R3 (Risco Alto) para as áreas 01 e 02 e a classificação R2 (Risco Médio) para a área 03, todos localizados no Bairro Doutor Laerte Laender da cidade de Teófilo Otoni-MG, como mostra a Tabela (4) e o Mapa de risco a seguir.

Destaca-se que medidas preventivas com o intuito de minimizar os impactos de possíveis deslizamentos e/ou impedir perdas sociais e econômicas são necessárias em ambos os setores estudados. Ações como: não desmatar encostas, evitar o plantio de árvores grandes nestas áreas, observar o comportamento do talude, descartar o lixo corretamente, criar canais para o escoamento da água da chuva, não realizar cortes sem a prévia autorização de um profissional capacitado e construir estruturas eficientes de contenção podem diminuir o risco.
