## Survey of geological and environmental risk areas in the Filadélfia neighborhood, city of Teófilo Otoni-MG

**Keywords:** Risk Areas, Neighborhood Filadélfia, Teófilo Otoni City.

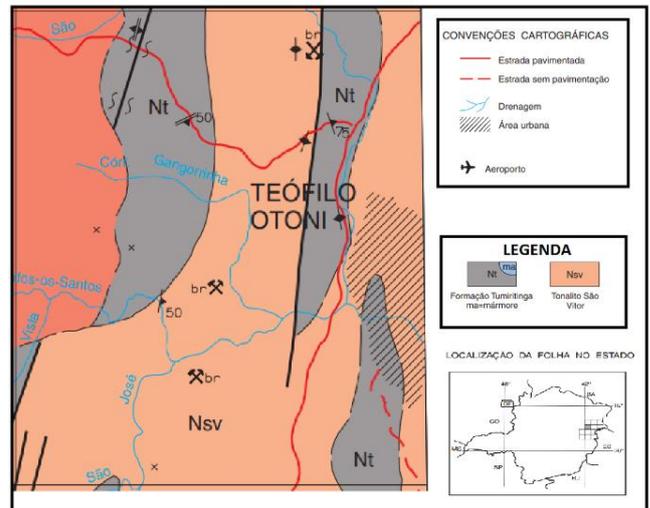
Com base no mapeamento disponibilizado no levantamento geológico realizado pelo Projeto Leste, nota-se que as formações geológicas predominantes em Teófilo Otoni são Tonalito de São Vitor e Tumiritinga (CPRM,1996; COMIG, 2003), na qual possui estas duas formações distintas em sua área territorial, como pode-se observar na Figura (2), conforme ressalta Costa Júnior e Cabral (2019) são características mais complexas e distintas de solo em comparação com outras regiões.

Figura 2 – Carta geológica do município de Teófilo Otoni – MG (Adaptado de COMIG, 2003).

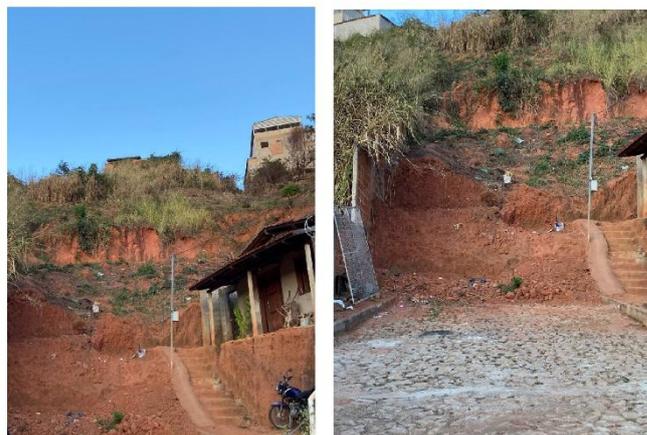
No talude é possível identificar instabilidade devido à presença de deslizamento no corte realizado a mais tempo, na qual é possível visualizar perda de material derivado do corte vertical.

O comportamento apresentado pelas características analisadas do ponto 01 é de risco R3(Risco Alto), pois de acordo com Ministério das Cidades (2007), a características de instabilidade como inclinação do terreno, intervenção antrópica que ocasionou um processo de deslizamento, porém encontra-se em estágio inicial do processo de instabilização, mas o local possui diversas edificações que podem vir a colapso em períodos chuvosos onde se aumenta a probabilidade de ocorrer eventos como a movimentação de massa.

Figura 4 – Talude com interferências Antrópicas.

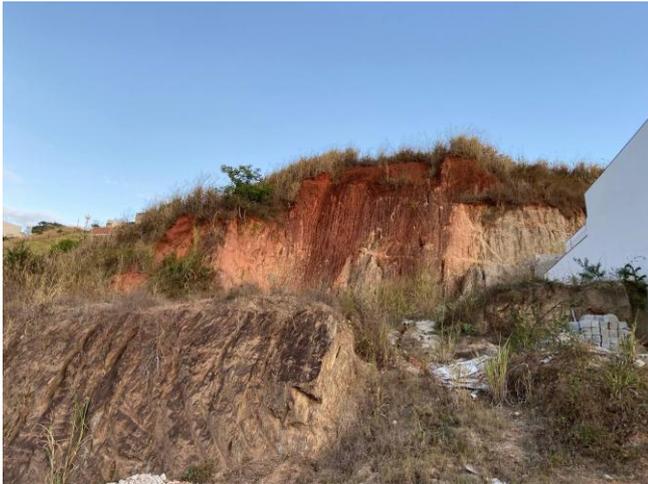
O ponto 02 situado na Rua Sd. Quarenta e Nove pertencente ao bairro Filadélfia, na qual se nota interferência antrópicas no local, em que se nota indícios de instabilidade. Em que o ponto 2 apresenta corte no talude com inclinação imprópria conforme a Figura (5), além de fissuras presente no corte vertical, e perda de solo no sentido de escoamento da água caracterizando a presença de ravinas conforme é possível observar na Figura (6).

Portanto, o Ponto 02 apresenta risco R3 (Risco Alto), pois se nota indícios de instabilidade, devido a fissuras e presença de ravinas que podem levar a evento destrutivo em períodos chuvosos, conforme classificação do Ministério das Cidades (2007).

Figura 5 – Talude com indícios de instabilidade.

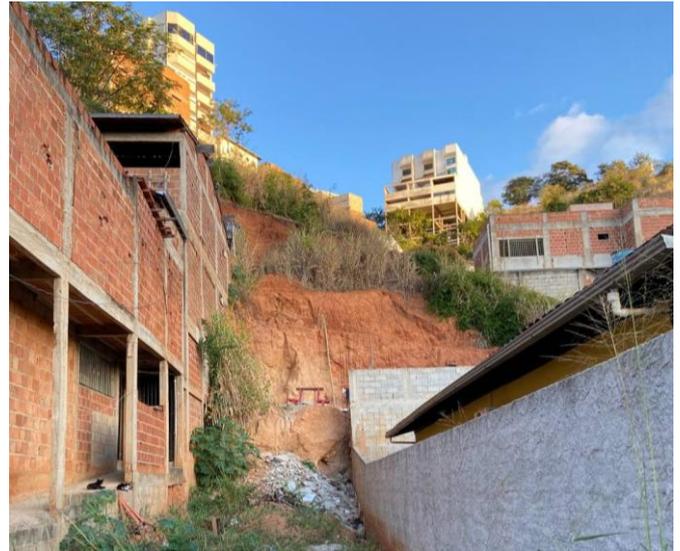
Figura 7 – Degraus e tricas no talude.

O ponto 03 situado na Rua Francisco Mendes de Anchieta pertencente ao bairro Filadélfia, apresenta degraus de cortes realizados no talude propiciando uma declividade impropria (por volta de 90° de inclinação), em que o local predomina residências unifamiliar e multifamiliar em suas proximidades.

O local apresenta moderado as evidências de instabilidade, em que possui marcas de corte e pequenos deslizamento, porém é cercado de residências que podem vir a colapso em caso de movimentação de massa do talude, levando risco aos moradores. Mediante a tal situação e analisando a classificação do Ministério das Cidades (2007) classifica-se o local como risco R3 (Risco Alto). Assim é possível identificar os pontos e riscos através da Tabela (4) e da Figura (8).

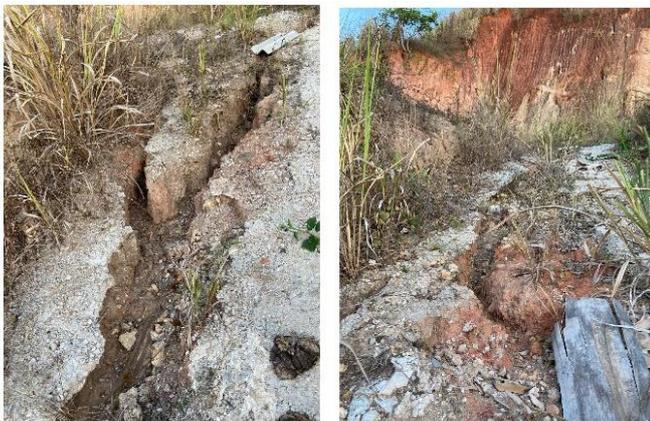
Figura 6 – Ravinas presente no maciço do talude.

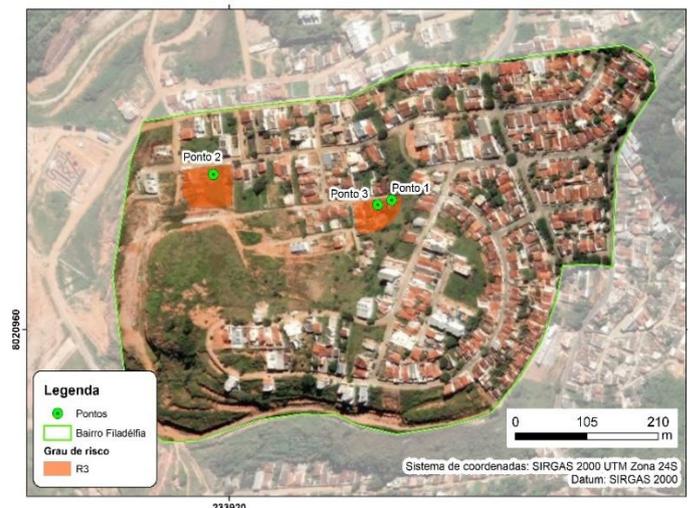
Pontos	Classificação de Risco	Bairro	Rua
01	R3	Filadélfia	Rua Francisco Mendes de Anchieta
02	R3	Filadélfia	Rua Sd. Quarenta e Nove
03	R3	Filadélfia	Rua Francisco Mendes de Anchieta

Figura 8 – setores de risco mapeados no bairro Filadélfia na área conhecida como Alegria.

Vale ressaltar que ações como estabilização de talude por meio de estruturas adequadas e projetadas por profissionais capacitados podem, diminuir os riscos para os moradores locais, que podem evitar danos econômicos e ambientais após medidas de estabilização e drenagem adotadas.
