Case study of landslides on Minervino de Castro Pinto Street in the municipality of Teófilo Otoni

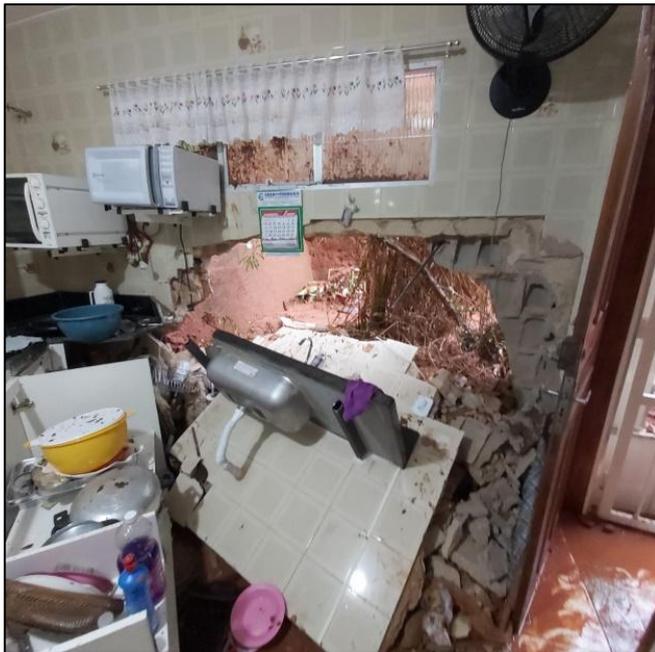
Figura 2 – Edificação 124: térreo atingido.

No decorrer do desenvolvimento deste estudo, durante a chuva no dia 24 de outubro de 2021, após intensas chuvas, ocorreu o deslizamento de massa de solo e veio a atingir a edificação de número 124 na Rua Minervino de Castro Pinto.

O apartamento situado no nível térreo desta edificação, sendo este rente a uma distância de 5 metros (m) da base do talude teve a cozinha toda destruída, por segundos não houve vítimas fatais, visto que a proprietária acaba de fechar as portas do local, toda essa situação indescritível está registrada por câmeras de segurança instaladas no interior e exterior da residência.

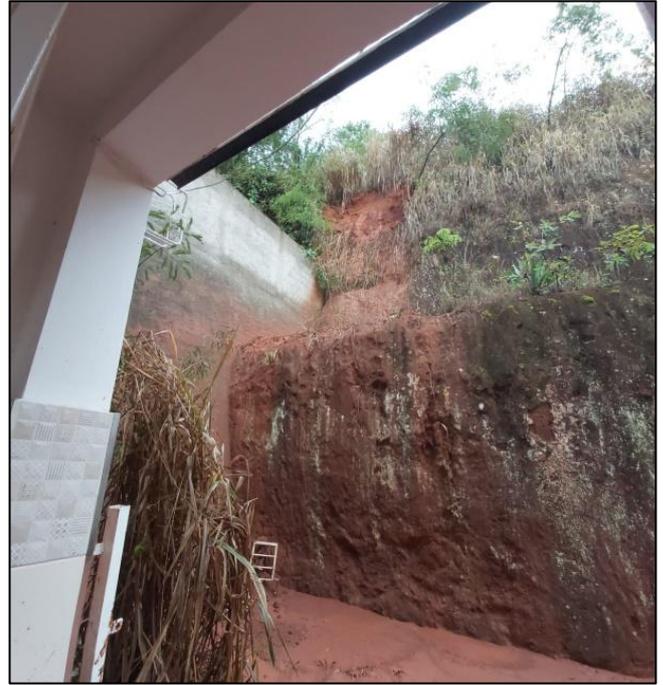
Figura 3 – Edificação 124: deslizamento planar.

Na ocorrência do deslizamento de massa de solo planar é possível verificar a presença de um talude em corte, com interferência antrópica para a construção de uma edificação vertical, conforme apresenta a Figura (3).

A localidade apresenta a ocorrência de processos de deslizamento de solo, sendo característicos de escorregamentos (*Slids*), apresentando geometria planar. A medida protetiva da estrutura de contenção foi adotada pelos residentes do apartamento atingido. Destaca-se que diante a presença de pessoas em área de risco a classificação do grau é R4 – Risco Muito Alto.

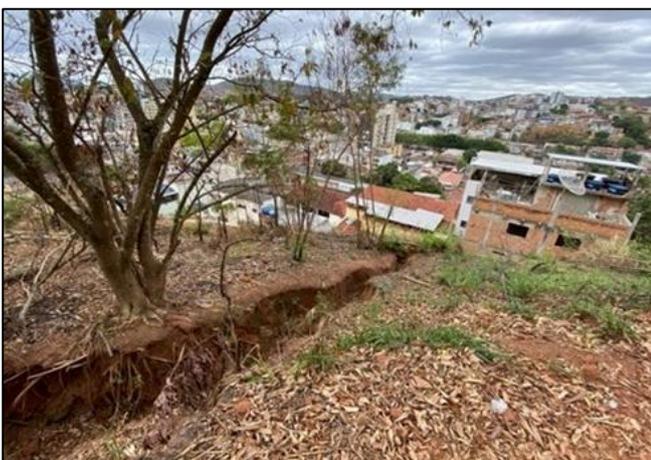
Figura 6 – Edificação 136: vala no topo do talude.

No que diz respeito à área de análise nas intermediações da edificação 136, sendo possível constatar a erosão do solo, a formação de ravina no perfil do talude, além de que no topo desse, há a presença de uma grande vala, representado pela Figura (6), devido a obstrução de um sistema drenagem, hodiernamente, nenhum reparo foi executado.

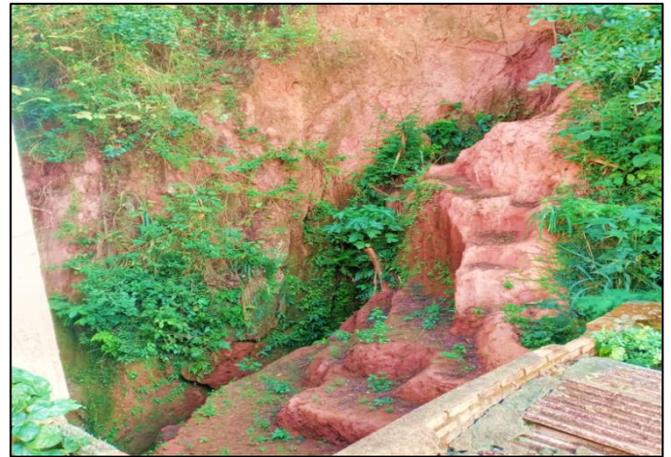
Figura 7 – Edificação 136: ravina no fundo do terreno.

A edificação de número 136 apresenta nos fundos do terreno uma ravina que foi originada por processos antrópicos, ou seja, provocados pela ação humana, somado a ausência de drenagem das águas da chuva e erosão do solo. Nenhuma estrutura de contenção para estabilização do talude foi realizada. A situação descrita apresenta-se na Figura (7).
