## Survey of some points of landslide risk areas in the city of Teófilo Otoni/MG

With the growth of the population, there is the occupation of areas that are not suitable for construction and even the occupation with undesigned buildings. Consequently, risk areas and accidents with landslides have been increasingly frequent in Brazil. Cities with high elevation relief, such as Teófilo Otoni, face this problem even more. The objective of this study was to highlight some risk areas in the Manoel Pimenta neighborhood in the city of Teófilo Otoni. For this survey, the methodology of classification of risk areas of the Ministry of Cities was used. Risk grade areas R3 and R4 were found, showing the need to implement measures in order to reduce or prevent the impacts caused in these areas.

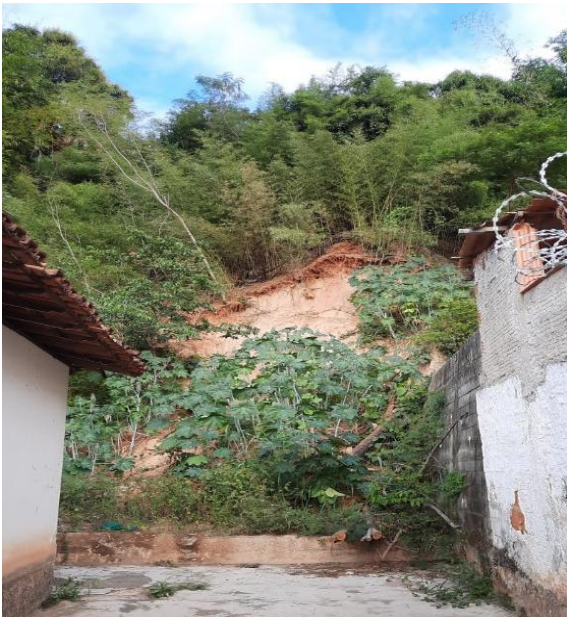
Figura 3 – Área 01.

A área 1 foi a primeira a ser analisada e está localizada na rua Teófilo Rocha, nº 161 (Figura 3), a fotografia foi tirada dos fundos do Centro de Referência de Assistência Social (CRAS), da cidade. Esta área é classificada, de acordo com a metodologia do Ministério das Cidades (2007), como grau de risco R4, pois podemos observar que na área já houve um deslizamento de encostas e a ausência de vegetação em grande parte.

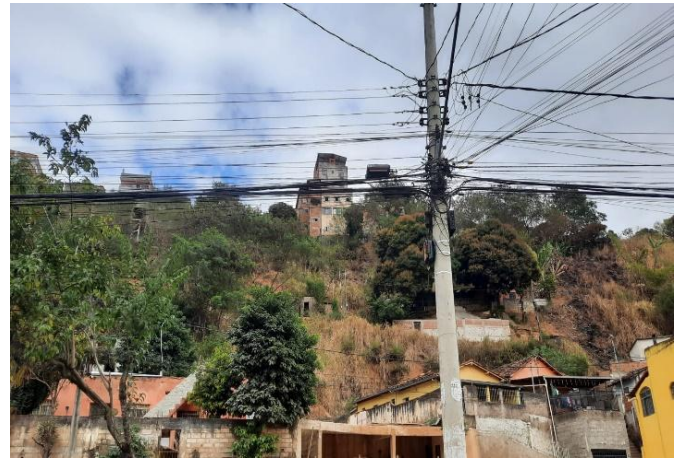
Figura 4 – Área 02.

A área 2 (Figura 4) está situada na Avenida João XXIII, próximo a residência nº 906 e consiste em uma área com algumas residências e pouca vegetação, apresenta grande risco de escorregamento das edificações em épocas chuvosas, uma vez que estas edificações não tem uma boa fundação e edificação, ainda não há algum sistema de drenagem na área. Assim, a classificação desta área é de risco de grau R3.

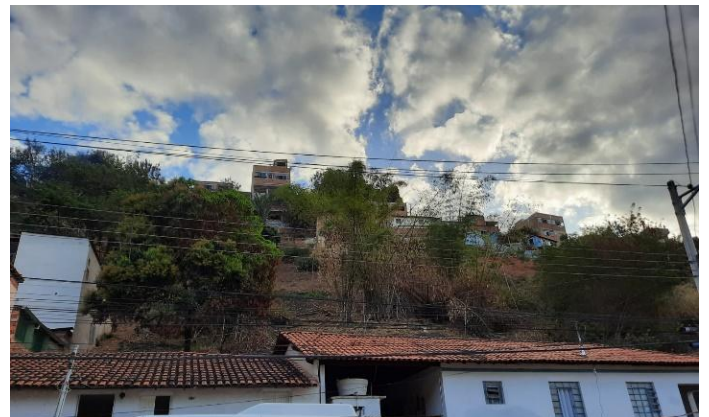
Figura 5 – Área 03.

A área 3 (Figura 5) está situada na Avenida João XXIII, próximo a residência nº 944 e se assemelha com a 2, as edificações presentes apresentam risco de escorregamento e foram projetadas sem estruturas. Nesta área observa-se a presença do solo exposto, causando instabilidade e uma possível erosão no talude. A classificação desta área é de risco de grau R3, pois além das edificações acima, temos também as de baixo que podem ser afetadas diretamente em ocorrências de eventos de chuvas intensas e prolongadas.

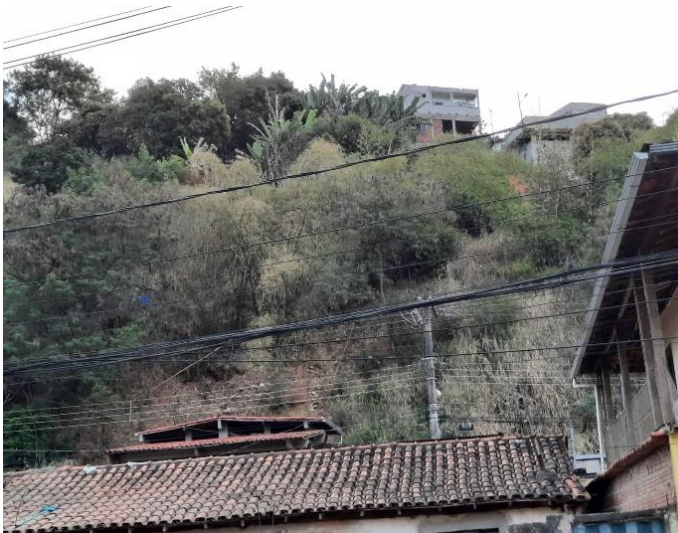
Figura 6 – Área 04.

Na área 4 (Figura 6) existem trincas no solo o que evidencia a ocorrência de deslizamentos neste local, que fica próximo ao nº 406. A vegetação presente assegura pouco o risco, pois plantas como bananeiras não são adequadas para áreas como esta. Como nas outras áreas está também contém as edificações projetadas sem estrutura, tanto no topo do talude como no início. Esta área é classificada como risco de grau R3.
