Landslide Risk Analysis on Riccioti Míglio Street and Minervino de Castro Pinto Street in the city of Teófilo Otoni

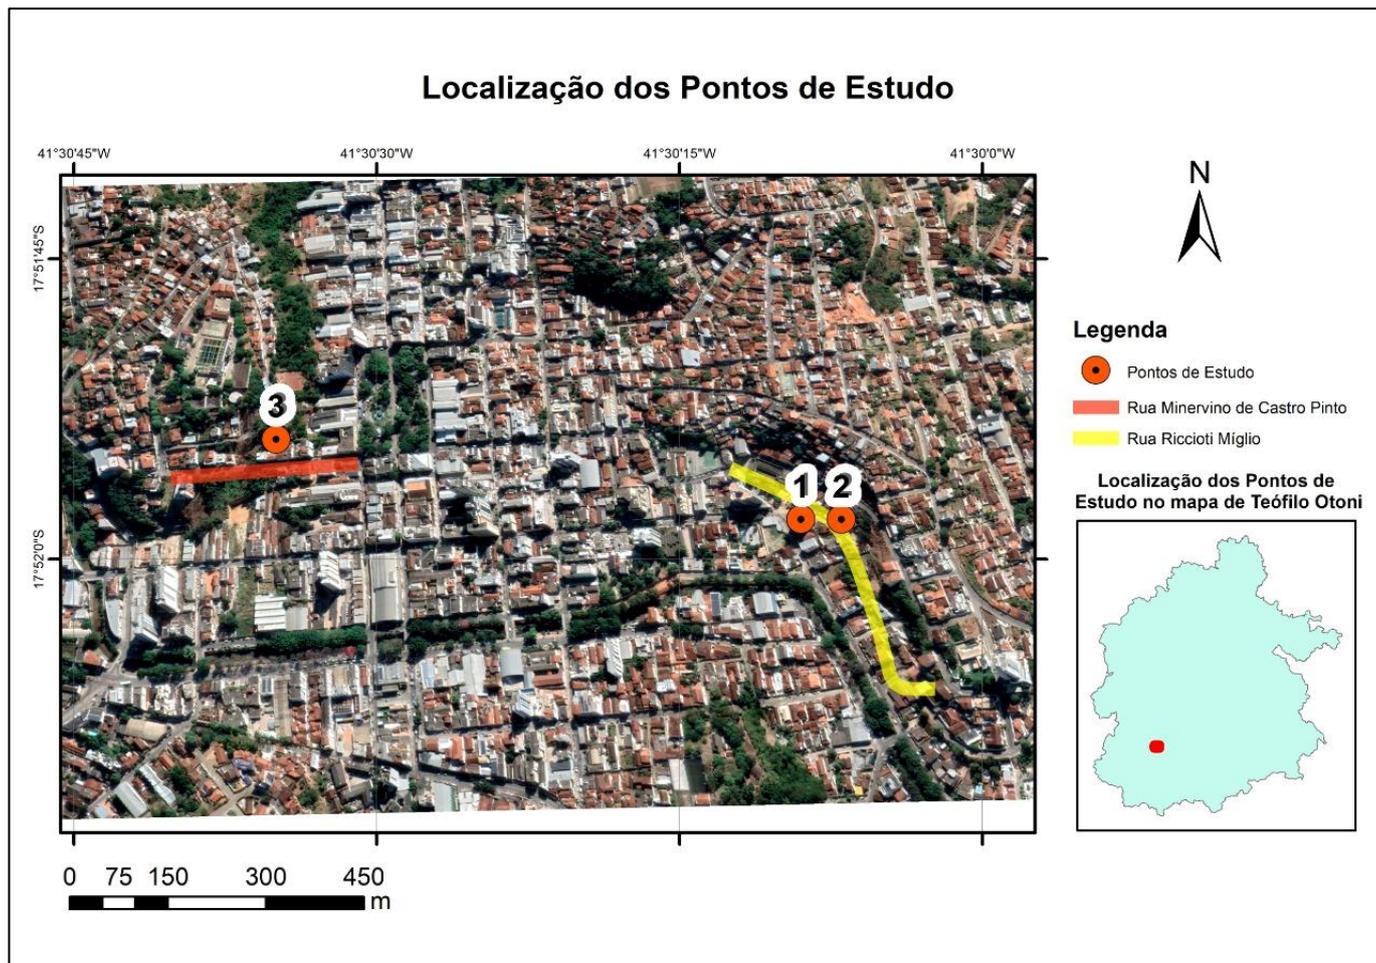
Figura 1 – Localização dos pontos de análise na área de estudo.

A Figura (1), a seguir, apresenta as ruas em que foram constatadas ocorrências de movimentações de massa de solo no relevo, os quais estão identificados pelos pontos 1, 2 e 3.

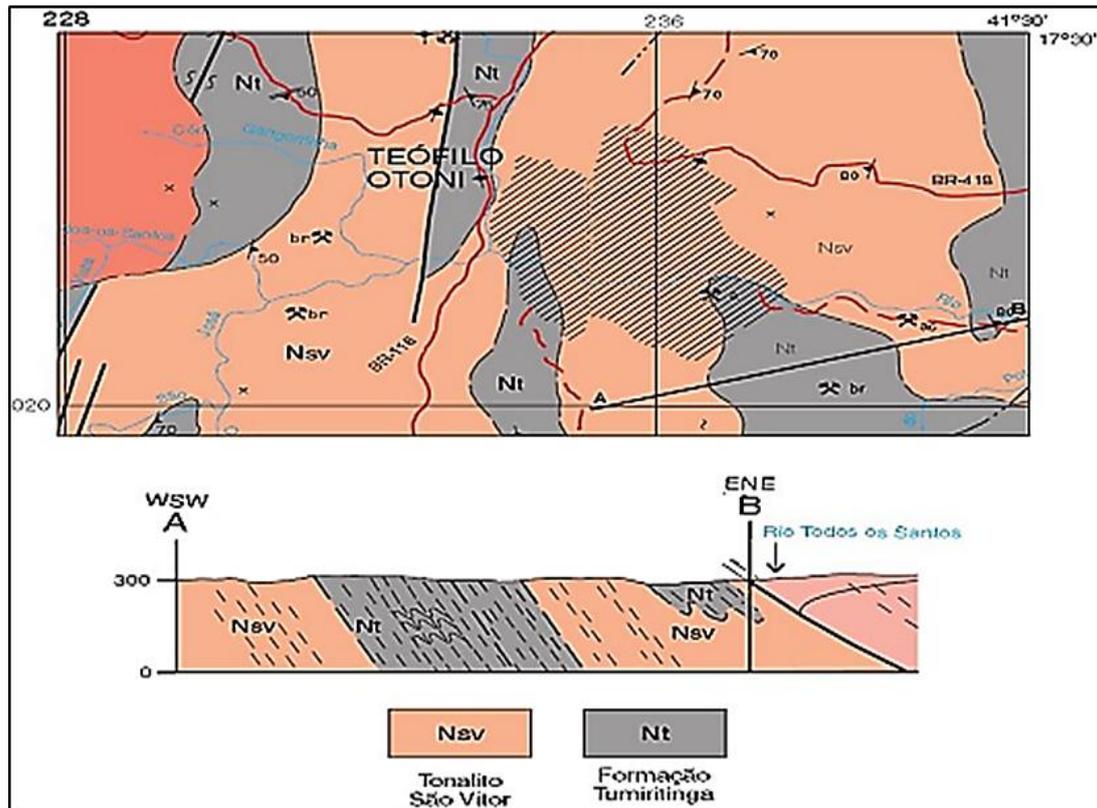
Figura 2 – Principais formações geológicas do município de Teófilo Otoni (Adaptado de CPRM, 1996; Ramos e Gomes, 2016).

Em síntese, Teófilo Otoni apresenta formações litológicas que variam conforme a estratigrafia, sendo pertencentes ao Grupo Rio Doce (formação Tumiritinga) e a Suíte Intrusiva Galiléia (Tonalito São Vitor), como apresenta os autores Durães et al. (2021) na Figura (2) a seguir. Na Tumiritinga, predominam a biotita gnaisse xistoso, constituindo no seu arranjo os minerais essenciais, tais como o quartzo, plagioclásio, biotita, ortoclásio e cordierita. Enquanto no Tonalito São Vitor predominam rochas características graníticas, sendo estas as dominantes no município de estudo (CPRM, 1997).

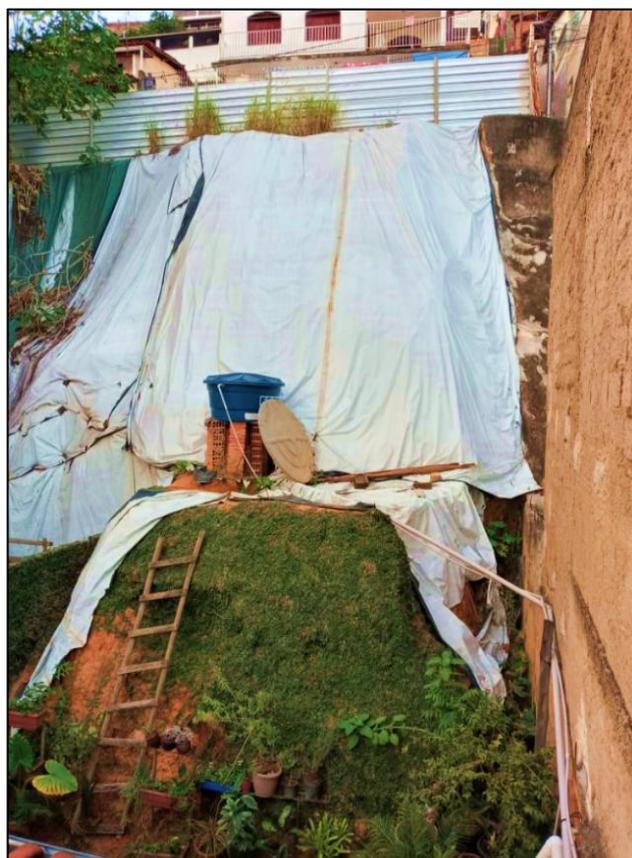
Figura (3) – Talude em corte na Rua Riccioti Miglio (Ponto 1).

A Figura (3) corresponde à situação referente ao Ponto 1. Neste caso, pode ser visualizado um talude em corte em que na proximidade da sua base encontram-se três residências unifamiliares, como pode ser verificado através da Figura (4).

No Ponto 1 também é possível identificar a presença de um talude em corte apresentando visualmente a ocorrência de processos de instabilização, os quais são característicos de rastejos (*Creep*). Devido à dificuldade de acesso, não foi possível realizar a medição da distância entre as residências próximas, construídas em alvenaria, até a base do talude. Observa-se que o corte realizado no talude tornou propício o escoamento superficial de água da chuva. No que diz respeito à coleta das águas servidas, existe a canalização pela rede coletora de esgoto, entretanto, não há nenhum dispositivo de drenagem superficial.

No Ponto 1 temos ainda a vegetação do local encontra-se removida, e, além disso, há feições de instabilidade de trincas em torno do terreno.

Conforme relatos da vizinhança, em dias chuvosos um volume de material considerável proveniente do deslizamento atinge os quintais das residências. Como forma de medida protetiva emergencial, os próprios moradores adicionaram uma lona plástica sobre o talude.

O Ponto 1 situado na Rua Riccioti Míglio no bairro Ipiranga, enquadra-se na classificação R4 – Risco Muito Alto, devido às residências no local e o registro de deslizamentos de massa de solos, e no presente há evidências de instabilidade no perfil.

Constata-se que nenhuma técnica técnica foi realizada no Ponto 1, apenas a disposição de lonas pelos moradores a fim de conter a saturação do solo.

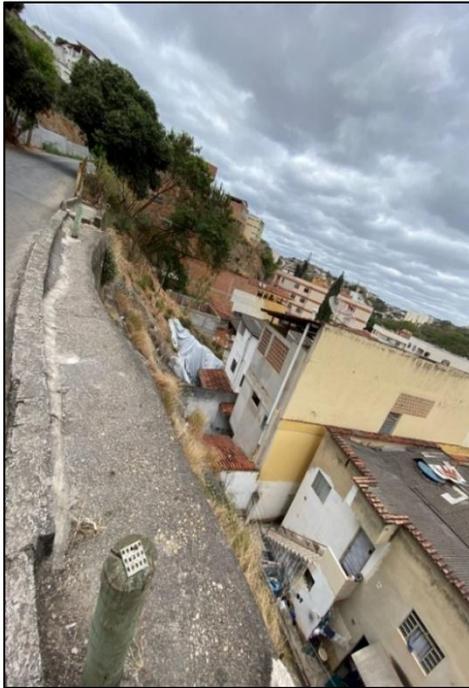
Figura 4 – Vista superior do talude em corte na Rua Riccioti Míglio (Ponto 1).

A Figura (4), por sua vez, corresponde à situação referente ao Ponto 1.

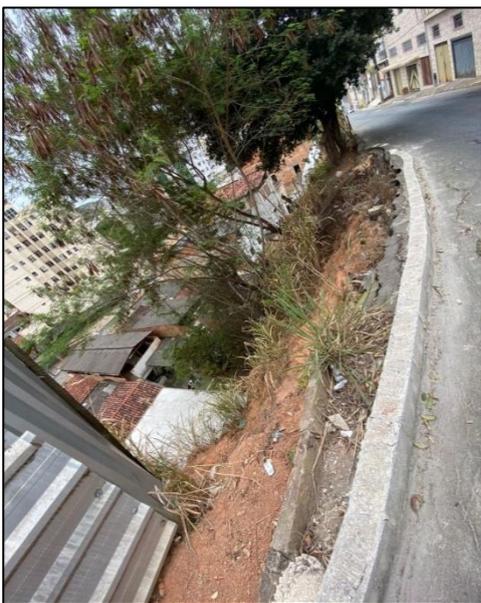
Figura 5 – Vista lateral superior do talude em corte na Rua Riccioti Míglio (Ponto 2).

A Figura (5), por sua vez, corresponde à situação referente ao Ponto 2.

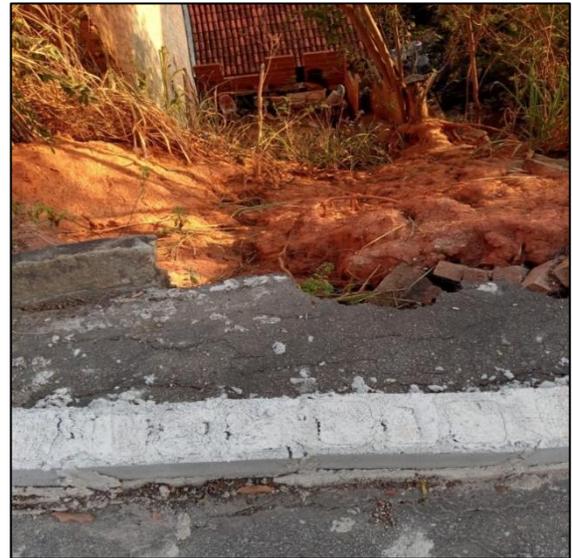
Figura 6 – Talude em corte na Rua Riccioti Míglio (Ponto 2).

Neste caso, no Ponto 2 pode ser visualizado um talude em corte em que na proximidade da sua base encontra-se um sobrado unifamiliar, a situação descrita corresponde a Figura (6).

Deste modo, o Ponto 2 apresenta condições semelhantes ao Ponto 1, uma vez que é possível identificar um talude em corte, o qual apresenta a ocorrência de processos de instabilização, característicos de escorregamentos (*Slids*), conforme a Figura (6). Devido à dificuldade de acesso, também não foi possível realizar a medição da distância entre a residência próxima, construída em alvenaria, até a base do talude.

O Ponto 2 situado na Rua Riccioti Míglio no Bairro Ipiranga, também apresenta classificação R4 – Risco Muito Alto, mediante residências no local, e a presença de instabilidades como trincas no solo, deslizamentos de massa de solo, inclusive obstruindo 70 centímetros da rua neste ponto, e é possível a ocorrência de eventos destrutivos durante episódios de chuvas intensas e prolongadas marcadas pela exposição e desgaste do solo.

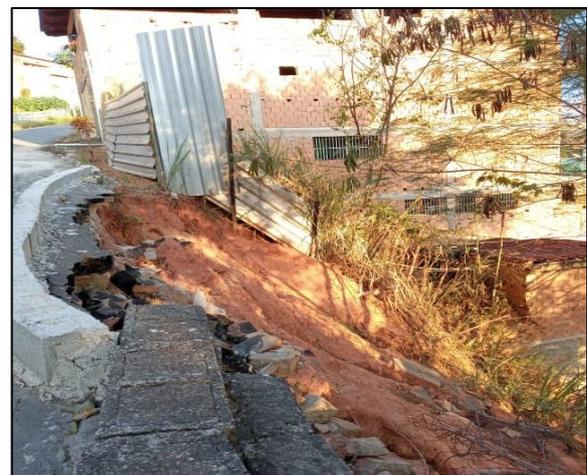
Figura 7 – Blocos de concreto delimitando o entorno da Rua Riccioti Míglio atingida por deslizamento de massa de solo (Ponto 2).

A Figura (7) expõe do deslizamento ocorrido no Ponto 2.

De acordo com a Figura (7), nota-se que o deslizamento ocorrido no Ponto 2 atingiu a lateral da Rua Riccioti Míglio, sendo obstruídos aproximadamente 70 centímetros (cm) da sua largura total. Pode-se identificar também a disposição de blocos de concreto instalados no entorno da feição de ruptura como forma de delimitar a área remanescente. Nota-se ainda nesse local a ausência de sinalizações que identificam a existência do deslizamento próximo à via, assim como a falta de uma barreira protetiva para veículos e pedestres e nenhuma estrutura de engenharia (contenção e drenagem) para reparação dos danos ocorridos.

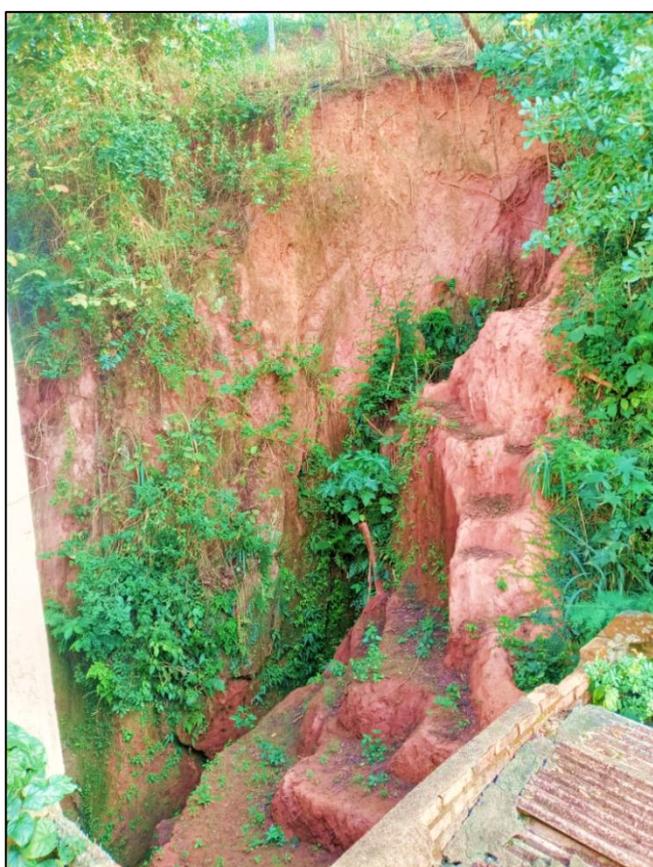
Figura 8 – Deslizamento do talude em corte na Rua Minervino de Castro Pinto (Ponto 3).

A Figura (8), por sua vez, faz referência a análise do Ponto 3.

Nesse caso, pode ser identificado um talude em corte, onde na proximidade da sua base encontra-se um prédio unifamiliar com quatro pavimentos.

No Ponto 3 é possível verificar a presença de um talude em corte, com interferência antrópica para a construção de uma edificação com quatro pavimentos. A localidade apresenta a ocorrência de

processos de deslizamento de solo, sendo característicos de escorregamentos (*Slids*), apresentando geometria planar. Não foi possível medir a distância da edificação devido restrição ao acesso.

O Ponto 3 localizado na Rua Minervino de Castro Pinto Bairro Centro, classifica-se como R4 – Risco Muito Alto, providencias imediatas devem ser tomadas, nesse local consta erosão do solo, a formação de ravina no perfil do talude, além de que no topo desse, há a presença de uma grande vala devido a obstrução de um sistema drenagem urbana sob cuidados da administração municipal, hodiernamente, nenhum reparo foi executado.

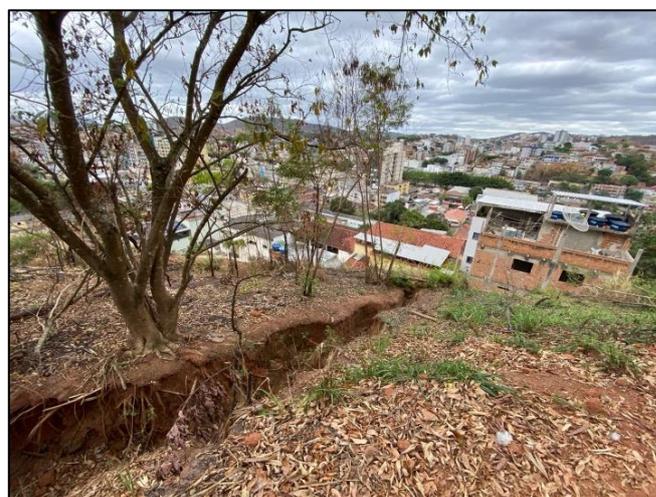
Figura 9 – Ravina no topo do talude situado na Rua Minervino de Castro Pinto (Ponto 3).

Com base na análise, foi possível notar que o corte realizado no talude tornou propício ao escoamento superficial de água da chuva, além que no topo desse perfil há a presença de uma grande vala devido o percurso de água da chuva, segue mostrado na Figura (9). No que diz respeito à coleta das águas servidas, existe a canalização pela rede coletora de esgoto, entretanto, não há nenhum dispositivo de drenagem superficial para águas pluviais.

Quanto à vegetação, nesse respectivo ponto há a presença de árvores com algumas delas apresentando tronco inclinado, o que evidencia sinais de instabilidade. Além disso, devido à degradação e exposição do talude em análise, constatou-se a presença de ravinas, as quais são identificadas como crateras no relevo provocadas por uma combinação de fatores e, também, o sinal mais evidente de extrema degradação do solo, com consequência direta no problema de assoreamento dos cursos de água.

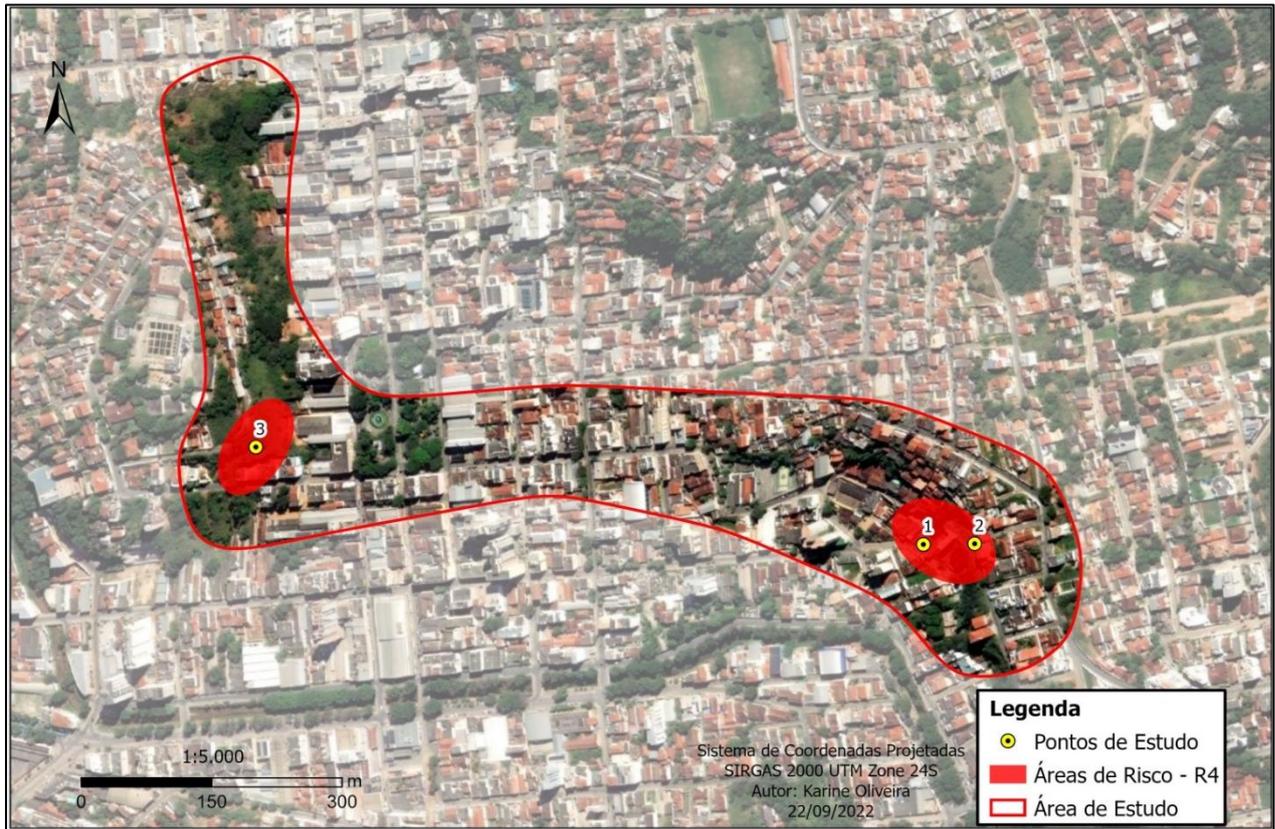
Figura 10 – Mapa de risco dos 3 (três) pontos da área de estudo

A Figura (10) apresenta a localização exata dos pontos de análise estudados (Ponto 1, Ponto 2 e Ponto 3) juntamente com a classificação do grau de risco de deslizamentos da massa de solo para cada um deles.
