Determination of the landslide risk level of a slope in São Cristóvão neighborhood in Teófilo Otoni/MG

Landslides have become more frequent, driven by climate change that results in heavy rainfall, combined with inadequate occupation of urban areas. These phenomena have negative consequences for society, causing material damage and affecting people's safety. It is important to identify areas susceptible to landslides in order to implement measures to mitigate the associated risks. Thus, this work aims to determine the level of landslide risk of a slope located on Matildes Borges da Rocha Street and Uruguay Street in the São Cristóvão neighborhood, in the city of Teófilo Otoni, Minas Gerais. The methodology adopted included a field survey, photographic records, annotations on field files, and the application of the methodological script for risk analysis and mapping of risk areas in slope and lowland sectors, with a focus on landslides, recommended by the Ministry of Cities in 2007. After the analyses, the results revealed that the study area has a degree of R4 (very high) risk. Given this scenario, there is a need to implement mitigating measures and intervention plans to ensure t

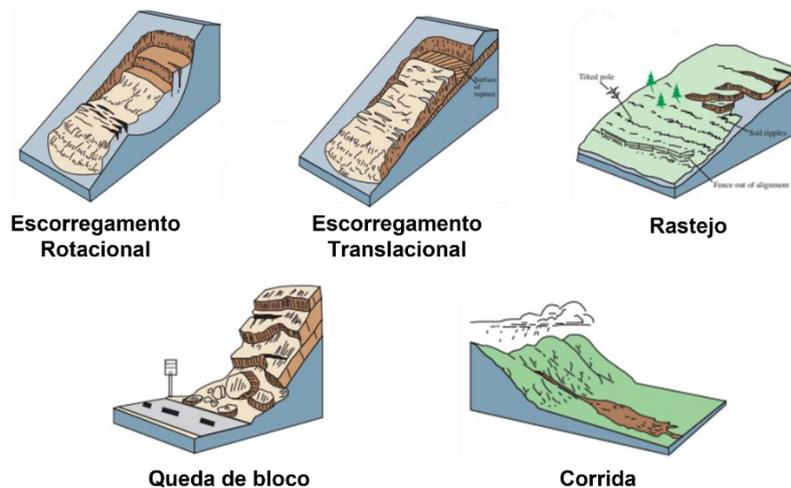
De acordo com Araújo (2017), os movimentos de massa podem ser divididos em quatro grupos principais: rastejos, escorregamentos, quedas de blocos e corridas. A Figura (1) mostra estes tipos de movimentos de massa.

Figura 1 – Tipos de movimentos de massa (Adaptado de USGS, 2004).

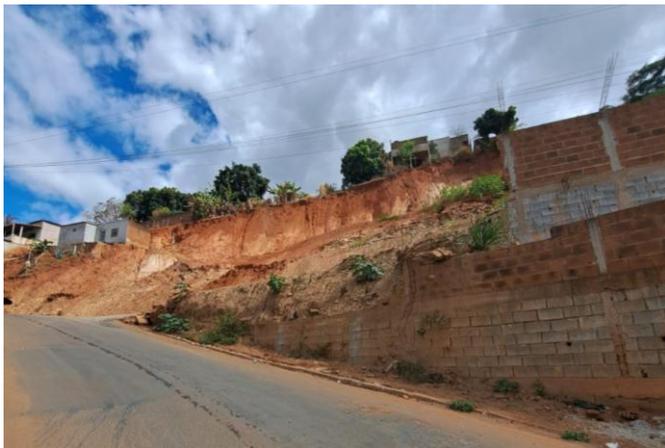
Por ser uma área extensa, como mostra a Figura (4), abrange duas ruas: a rua Matildes Borges da Rocha e a rua Uruguai, e está sob as coordenadas geográficas -17.84373 de latitude e -41.52052 de longitude.

Figura 4 – Área de risco de deslizamento de terra escolhida para estudo.

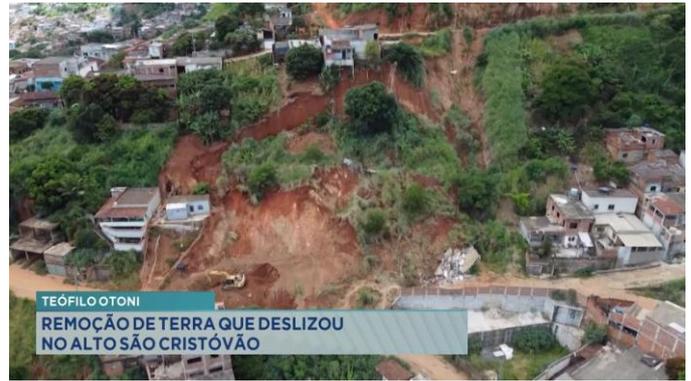
A área de estudo possui histórico de deslizamentos de terra, tendo o mais recente ocorrido em fevereiro de 2023 (Figura 5).

Figura 5 – Vista aérea da área de estudo em fevereiro de 2023 (TV Leste, 2023).

Além disso, a região já sofreu um escorregamento de mesmo tipo, como pôde ser visto a partir da Figura (5), em fevereiro do ano de 2023.

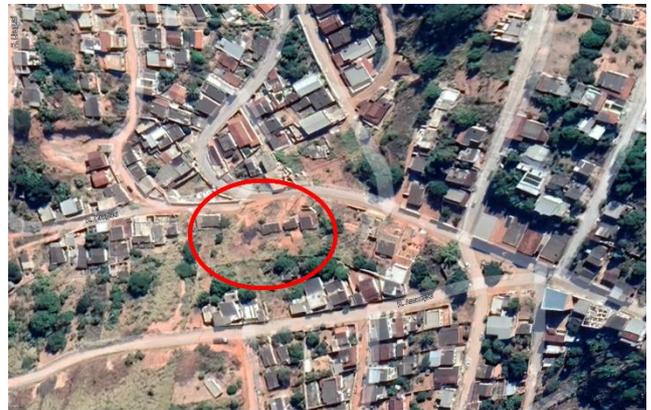
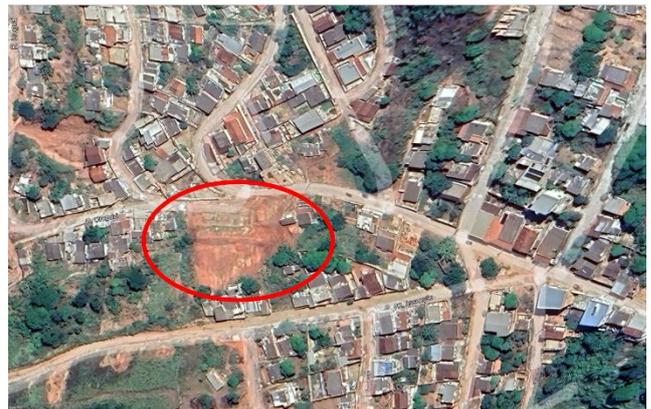
Como mostra a Figura (6), o deslizamento foi de grandes proporções, tendo destruído três residências e inviabilizado o trânsito dos moradores.

Figura 6 – (a) Área de estudo em 2022, antes do deslizamento (b) Área de estudo em 2023, após o deslizamento.

Foi feita a remoção da terra que escorregou, porém o local ainda oferece risco como será visto no decorrer deste estudo e continua trazendo transtornos aos moradores, tendo esta área sido escolhida por essa razão.

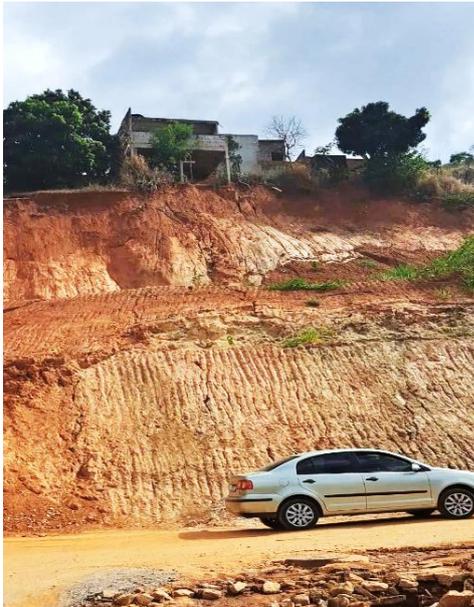
A primeira moradia em risco (moradia 01), apresentada na Figura (7), localiza-se na rua Uruguai, no Bairro São Cristóvão.

Figura 7 – Moradia 01 em risco.

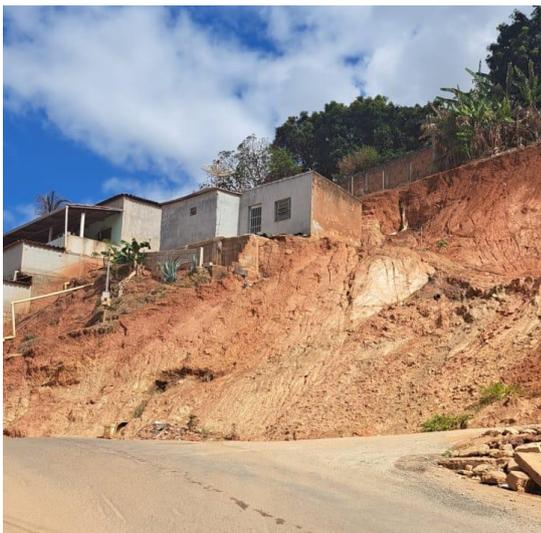
A segunda moradia em risco (moradia 02), vista na Figura (8), localiza-se na rua Matildes Borges da Rocha, também no Bairro São Cristóvão.

Figura 8 – Moradia 02 em risco.

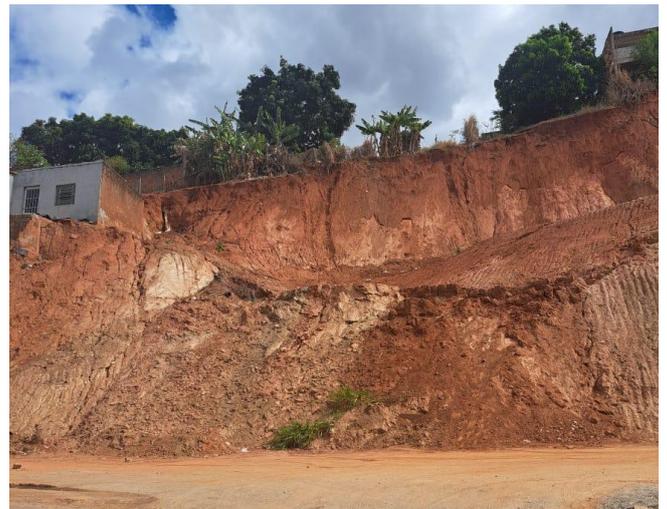
- Padrão construtivo: ambas as moradias foram construídas em alvenaria, e, portanto, tendem a suportar maior sollicitação que moradias como as feitas de madeira, por exemplo;
- Tipo de talude: o talude apresenta regiões naturais e regiões onde houve corte, em função de deslizamentos anteriores, o que o torna mais propenso a instabilizações;
- Tipo de material: solo;
- Presença de materiais: bananeiras no topo do talude, localizadas mais ao centro dele e perto da moradia 02, como mostra a Figura (9);

Figura 9 – Bananeiras no topo do talude.

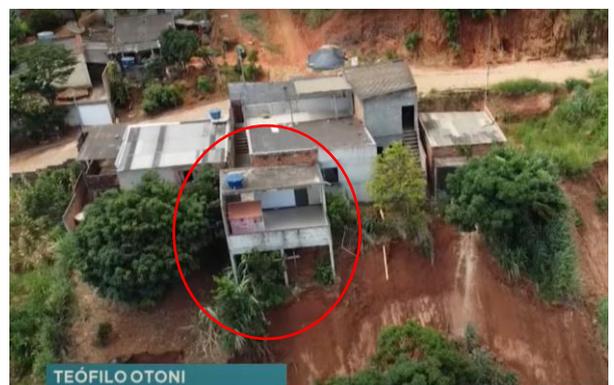
- Inclinação da encosta: observando o local e seguindo as instruções do roteiro nota-se que a encosta possui entre 60° e 90° e segundo o Ministério das Cidades (Brasil, 2007) taludes acima de 17° já são passíveis de movimentações;
- Distância da moradia ao topo: a moradia 01 está exatamente no topo do talude, como pode-se constatar na Figura (10), e a moradia 2 está no meio do talude.

Figura 10 – Vista aérea da moradia 02 (TV Leste, 2023).

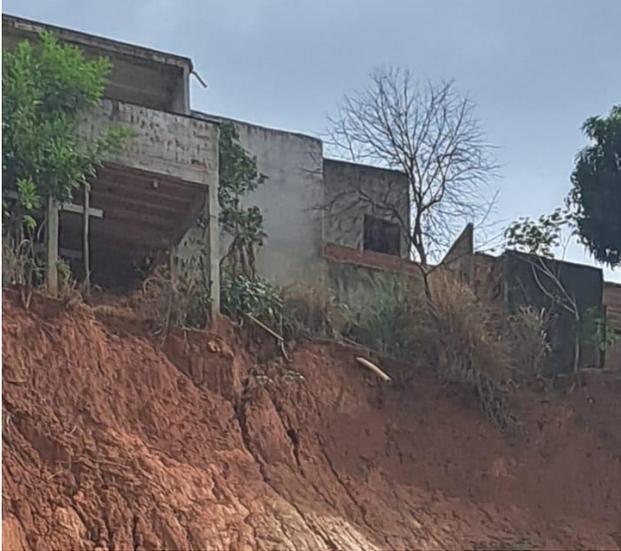
Pela Figura (11), observa-se que há ou houve lançamento de águas servidas na encosta, próximo à moradia 01.

Figura 11 – Lançamento de águas servidas no talude.

Além disso, a área estudada não possui sistema de drenagem superficial.

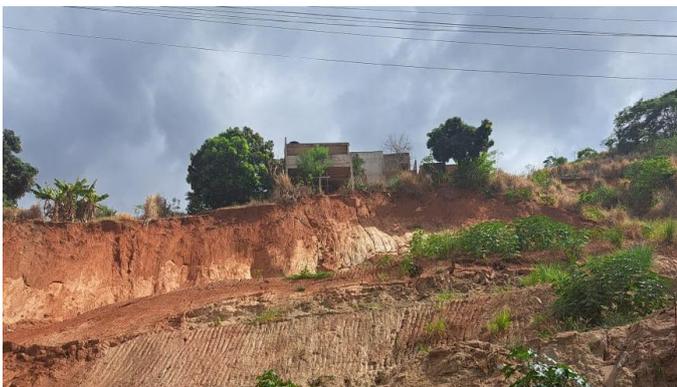
O talude possui cobertura de vegetação praticamente nula, presentes em apenas alguns pontos, como é possível ver na Figura (12), e as proximidades possuem pouca vegetação. Há presença de bananeiras no topo do talude, o que pode facilitar a infiltração de água.

Figura 12 – Talude com pouca cobertura vegetal.

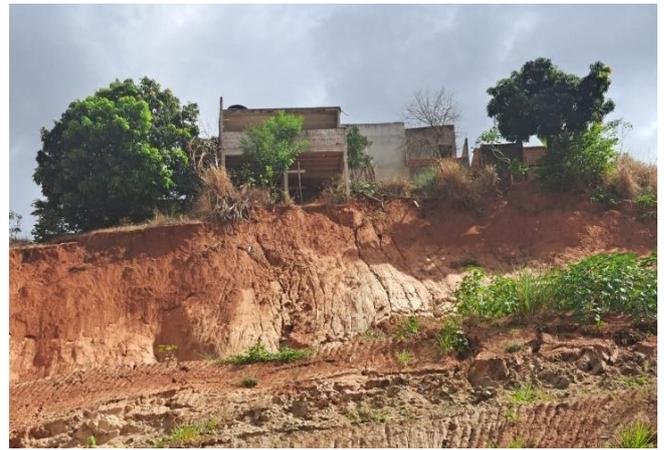
A Figura (13) exhibe a presença de trincas no solo e cicatrizes de deslizamento próximas à moradia 01.

Figura 13 – Zoom na parte superior do talude na rua Uruguai.

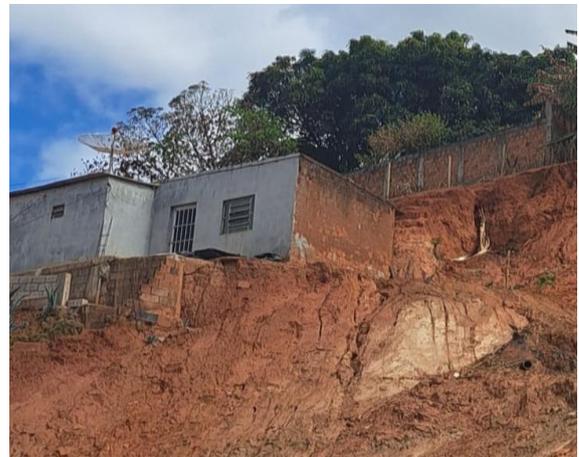
A mesma situação é observada perto da moradia 02 (Figura 14).

Figura 14 – Zoom na moradia 02.

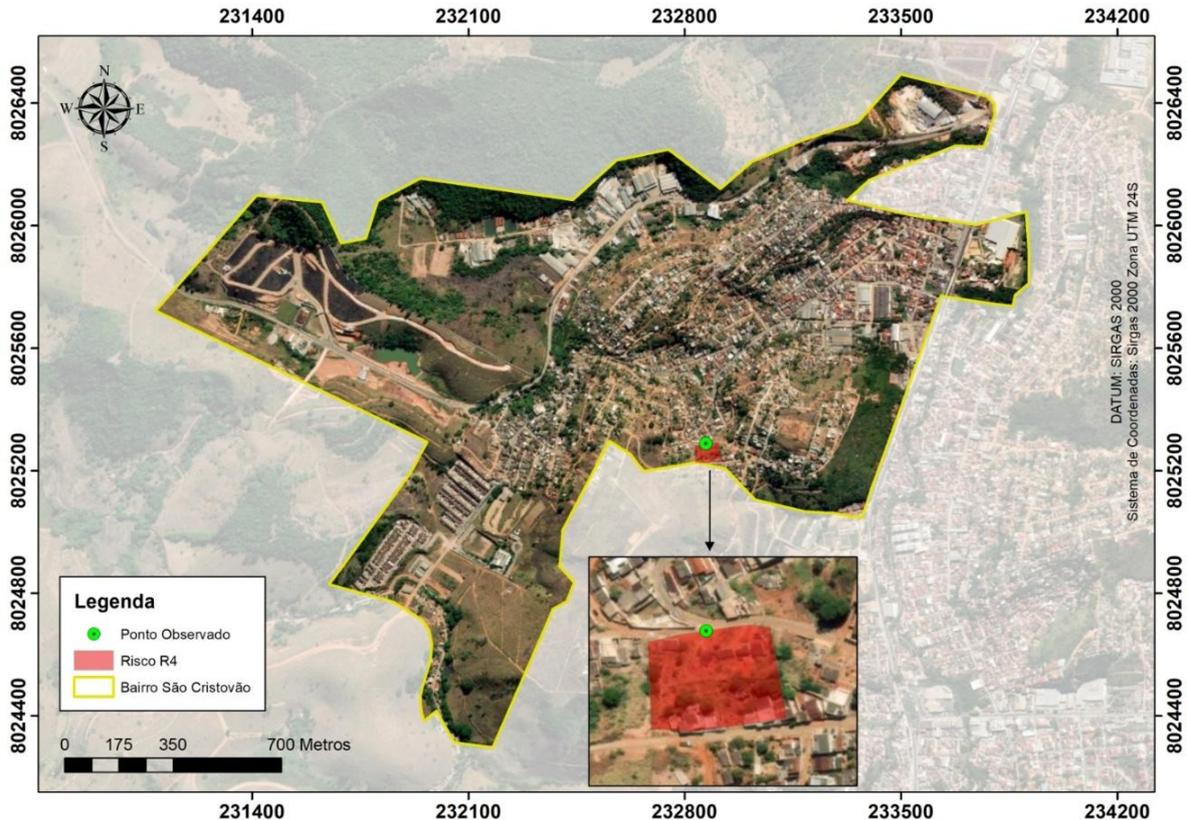
Dessa forma, é possível inferir que a área de estudo se classifica como uma área de risco de deslizamento de grau de probabilidade R4 (Muito Alto).

Na Figura (15) é possível observar o mapa de risco da área de estudo.

Figura 15 – Mapa de risco da área analisada.

Para mitigação dos riscos, impactos potenciais e proteção de vidas e propriedades, é importante que novas medidas de estabilização do talude sejam tomadas. Outrossim, a comunidade local precisa ser conscientizada sobre comportamentos seguros em áreas de risco de deslizamento de terra. Em suma, destaca-se a urgência de ações dos órgãos responsáveis.
