## Analysis of Urban Drainage on the Mucuri Campus of UFVJM

A case study was conducted in the urban drainage course, focusing on analyzing drainage systems across various locations of the campus of the Federal University of Jequitinhonha and Mucuri Valleys (UFVJM). Through technical visits, critical issues were identified, such as the insufficiency of storm drains and their obstruction or damage in several locations, including the University Restaurant, the Roundabout, the Engineering Laboratory, the Gymnasium, the ICET (Institute of Science, Engineering, and Technology), and the Transportation Building. These deficiencies compromise the efficiency of stormwater runoff, resulting in flooding and erosion, especially in low-altitude areas like the University Restaurant. The study highlighted the need for interventions to maintain and improve drainage infrastructure, proposing solutions to minimize environmental and structural impacts. Such as adding more drainage grates and storm drain inlets, creating permeable areas, and strategically distributing manholes. This would increase drainage capacity and significantly reduce the risk of flooding and erosion.

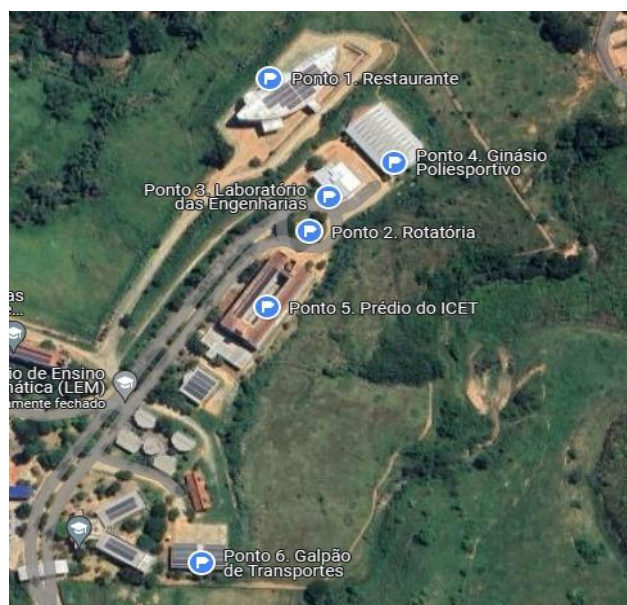
Figura 3 – Detalhe da área de estudo dentro do campus.

No dia 7 de junho de 2024, foi realizada uma visita técnica no âmbito da disciplina de Drenagem Urbana, como parte das atividades práticas do curso de Engenharia Civil na Universidade Federal dos Vales do Jequitinhonha e Mucuri (UFVJM), campus Mucuri, localizado em Teófilo Otoni-MG (Figuras 1). A atividade consistiu na análise detalhada de várias áreas dentro do campus Mucuri, incluindo o Restaurante Universitário, a Rotatória, o Laboratório das Engenharias, o Ginásio, o ICET (Instituto de Ciência, Engenharia e Tecnologia) e o Prédio de Transporte (Figuras 2 e 3).

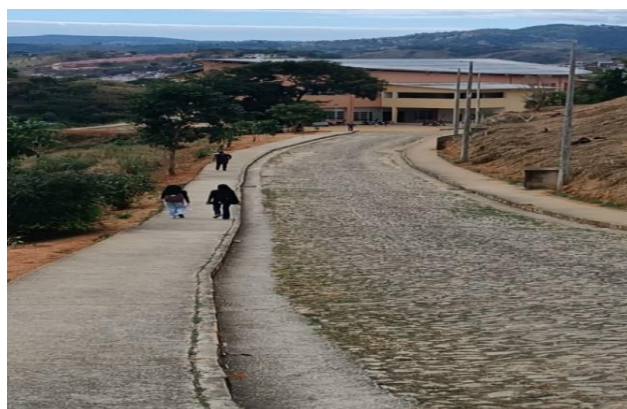
Figura 4 – Localização do ponto mais baixo do sistema de drenagem, o Restaurante Universitário.

Ao chegar ao local, foi constatado que o restaurante universitário é o ponto mais baixo da universidade (Figura 4). Isso implica que toda a água da chuva converge para essa área, o que eleva significativamente o risco de alagamentos e erosão. A concentração do fluxo de água nesse ponto justifica a necessidade de intervenções específicas para aprimorar a drenagem e prevenir danos estruturais.

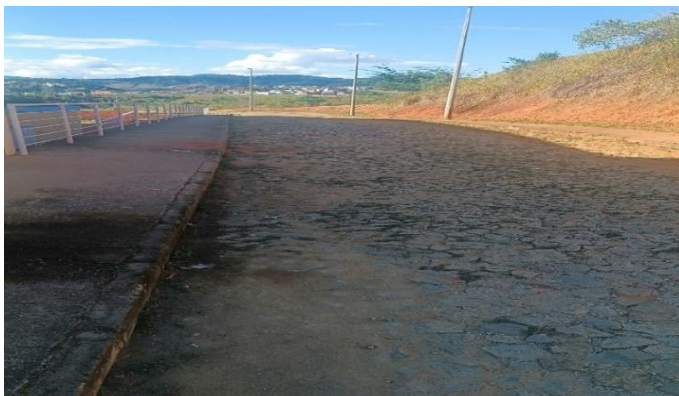
Figura 6 – Ausência de boca de lobo.

Outro problema significativo foi a insuficiente quantidade de bocas de lobo, conforme ilustrado na (Figura 6).

A quantidade atual de bocas de lobo é inadequada, pois observa-se que em períodos de chuva, há o alagamento da área baixa do RU. Portanto, sugere-se, conforme ilustrado na planta baixa da Figura (7), a construção de mais bocas de

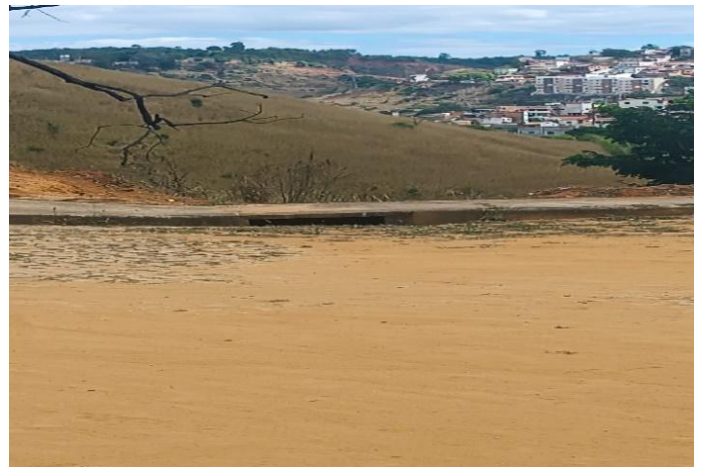
Figura 8 – Boca de lobo em local inadequado.

Foi observado que uma das bocas de lobo estava instalada em um local inadequado (Figura 8). A localização atual da boca de lobo não coincide com o curso natural da água, tornando-a ineficaz. Esse problema poderia ser corrigido realocando a boca de lobo para uma posição mais estratégica, alinhada com o fluxo de água da chuva.

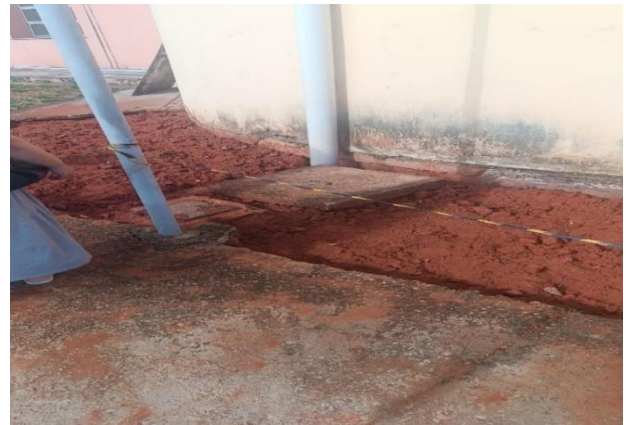
Figura 9 – Local onde estava desconectada a tubulação.

De acordo com informações dos trabalhadores da obra, havia uma tubulação de drenagem desconectada anteriormente (Figura 9). Essa desconexão pode ter contribuído para o aumento do volume de água na área, exacerbando os problemas de drenagem e resultando em danos estruturais ao prédio, como trincas, rachaduras e deslocamento do solo.

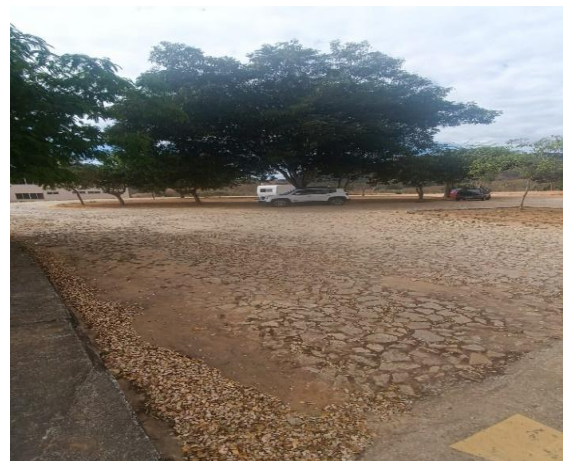
Figura 12 – Rotatória.

Ao chegar na rotatória (Figura 12), foi possível observar uma deficiência na infraestrutura de drenagem, destacada pela presença insuficiente de bocas de lobo no local. Adicionalmente, foi constatado que os Laboratórios das Engenharias, cuja obra havia sido recentemente finalizada, está localizado nas proximidades. o que resultou na destruição total de algumas bocas de lobo e na obstrução de outras.

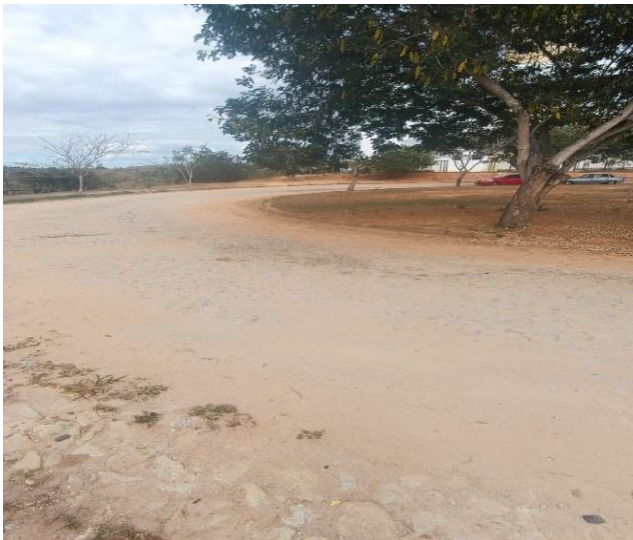
Figura 13 – Insuficiência de boca de lobo.

O número de bocas de lobo na rotatória é insuficiente para garantir uma drenagem eficaz da água pluvial. Isso pode levar a acúmulo de água e, potencialmente, alagamentos durante períodos de chuvas intensas (Figura 13).

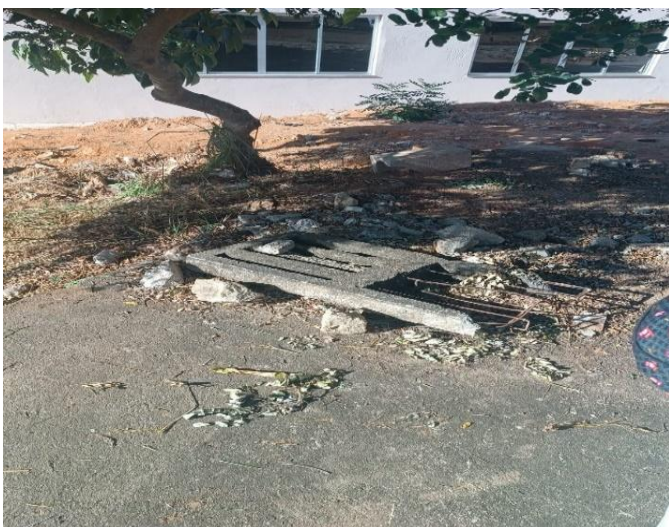
Figura 14 – Boca de lobo quebrada e obstruída.

Devido à construção do Laboratório das Engenharias nas proximidades, algumas bocas de lobo foram completamente destruídas, enquanto outras foram obstruídas por detritos e materiais de construção. Este cenário agrava ainda mais o problema de drenagem, impedindo o fluxo adequado da água (Figura 14).

É imperativo realizar a limpeza das bocas de lobo que se encontram obstruídas, removendo detritos e materiais que impedem o fluxo adequado da água. A manutenção regular deve ser implementada para prevenir futuras obstruções.

Durante a realização de obras nas proximidades, deve-se garantir a proteção das bocas de lobo existentes. Barreiras e coberturas temporárias podem ser utilizadas para evitar danos e obstruções causados por materiais de construção.

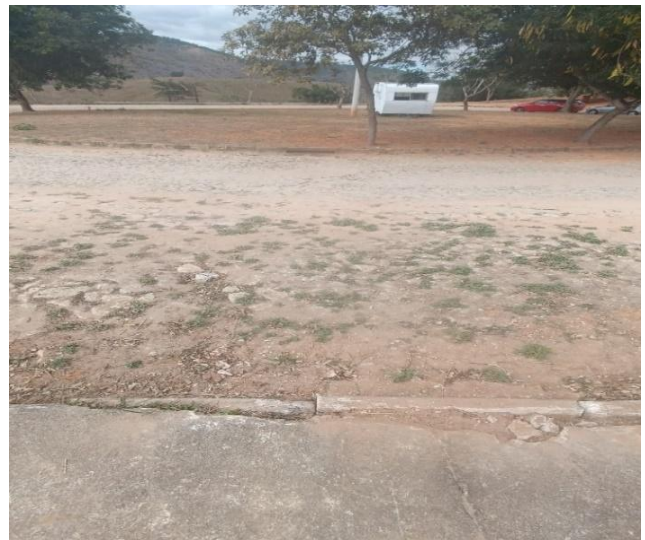
Figura 15 – Área permeável na rotatória.

A presença de áreas permeáveis próximas à rotatória é um ponto positivo significativo. Essas áreas facilitam a infiltração da água no solo, reduzindo o volume de escoamento superficial e, consequentemente, os riscos de alagamento (Figura 15).

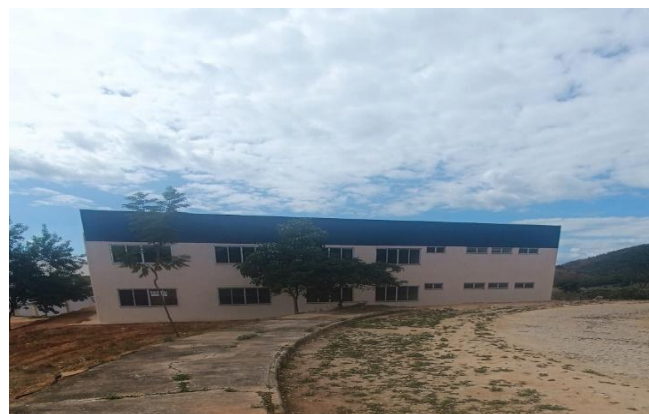
Figura 17 – Laboratório das engenharias.

Ao chegar no terceiro ponto de avaliação, próximo ao Laboratório das engenharias (Figura 17), foi constatada a ausência de bocas de lobo no local, com exceção de uma única unidade próxima ao ginásio. Esta única boca de lobo, entretanto, estava obstruída devido a uma obra em andamento nas proximidades, impedindo o correto escoamento da água pluvial.

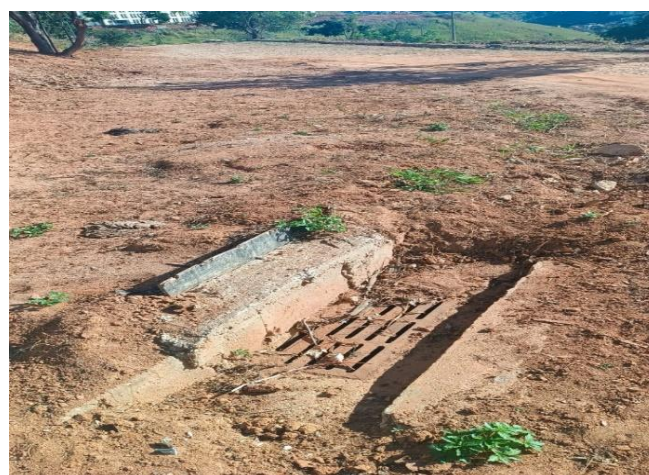
Figura 18 – Obstrução da boca de lobo.

A falta de bocas de lobo no entorno do Laboratório das engenharias representa uma deficiência significativa na infraestrutura de drenagem local. A única boca de lobo existente estava obstruída, o que compromete severamente a capacidade de drenagem durante o evento de chuvas (Figura 18).

A obra em andamento nas proximidades contribuiu diretamente para a obstrução da única boca de lobo disponível. Esse cenário ressalta a necessidade de medidas preventivas durante atividades de construção para proteger e preservar a funcionalidade das estruturas de drenagem existentes.

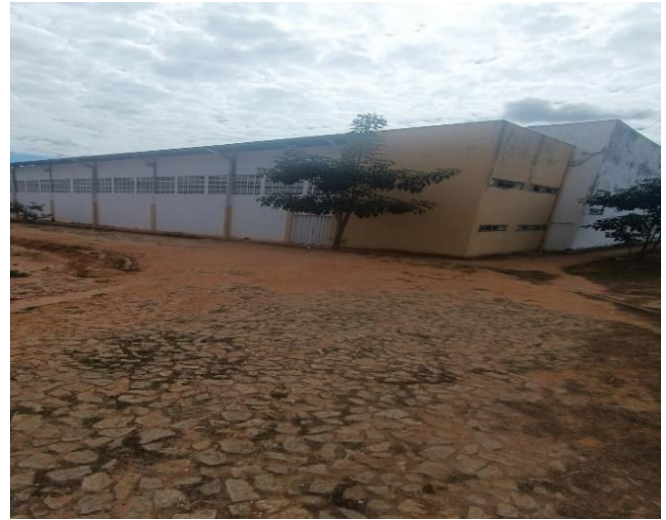
Figura 20 – Ginásio poliesportivo.

Ao chegar no quarto ponto de observação, o ginásio poliesportivo (Figura 20), foi possível notar a ausência de dispositivos de drenagem visíveis. Apesar disso, havia uma predominância de áreas

verdes ao redor. A água da chuva, ao atingir essa área, percola o solo; no entanto, a água que não consegue infiltrar escoava para o rio próximo.

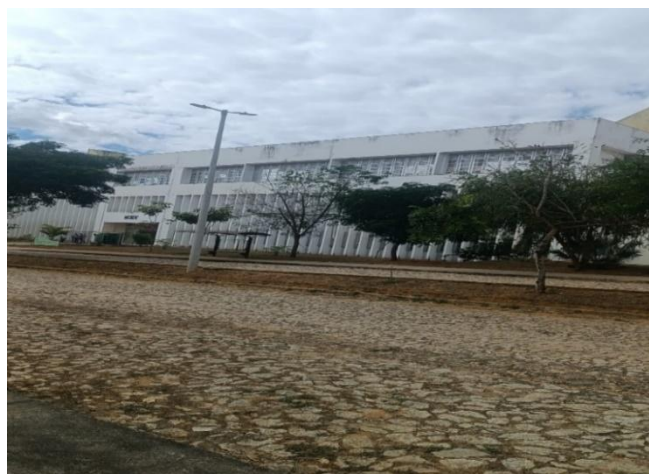
Figura 22 – ICET.

Ao chegar no ICET (Figura 22), foi possível observar que havia um número de bocas de lobo suficiente no local, porém elas estavam instaladas de formas inadequada.

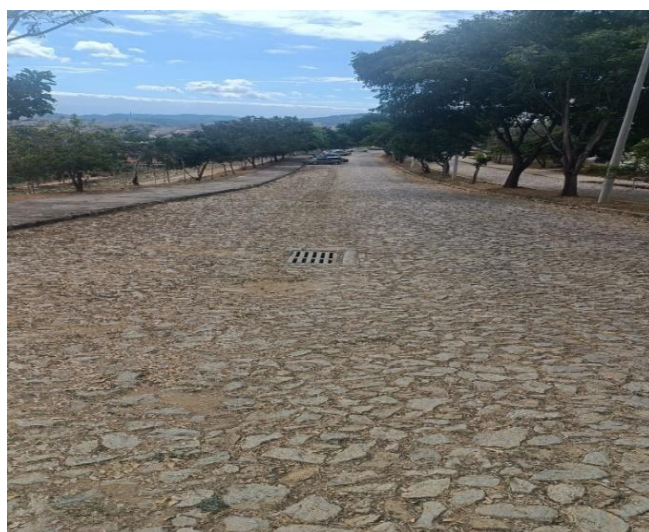
Figura 23 – Boca de lobo no meio da via.

O único problema identificado foi que, ao se quebrar a rua de acesso ao ICET para fazer um estacionamento, as bocas de lobo ficaram no meio da via, conforme mostrado na (Figura 23). Essa alteração fez com que a vazão da água da chuva não chegue de forma eficiente ao sistema de drenagem.

Para resolver esse problema, é necessário reposicionar as bocas de lobo de modo que fiquem alinhadas com o novo layout do estacionamento e da rua, junto com as sarjetas. A realocação das bocas de lobo para áreas onde a água possa escoar de forma eficiente garantirá que o sistema de drenagem funcione corretamente como mostrado no corte da Figura (24).

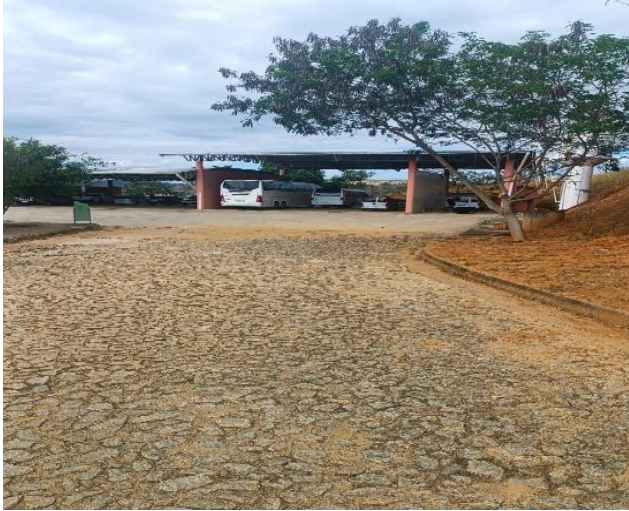
Figura 25 – Prédio do transporte.

Ao chegar no último ponto de observação, prédio do transporte (Figura 25), foi possível notar

diversas deficiências no sistema de drenagem. A área da garagem apresenta características que demandam um sistema de drenagem bem planejado, dado que é um espaço suscetível ao acúmulo de água, especialmente durante períodos de chuvas intensas. No entanto, as observações iniciais revelaram uma infraestrutura inadequada para gerenciar o escoamento de águas pluviais.

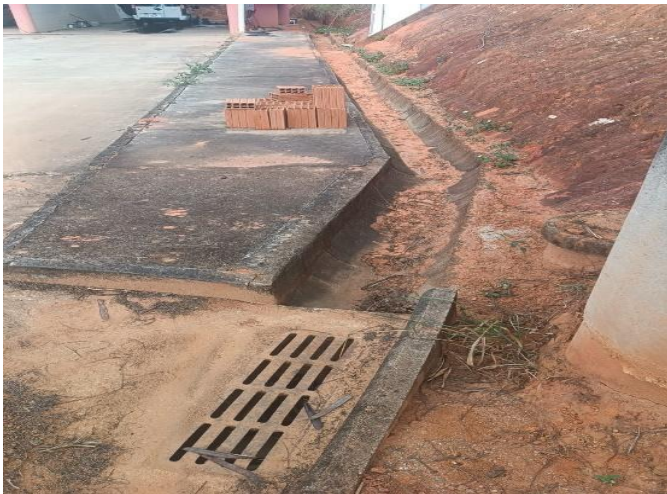
Figura 26 – Canaleta obstruída.

Foi identificado que havia uma canaleta obstruída próxima ao local (Figura 26). Além disso, a área contava com apenas uma boca de lobo e o poço de visita estava sem tampa. Essa configuração é insuficiente para lidar com o volume de água da chuva, podendo causar alagamentos durante as épocas de chuvas. A obstrução da canaleta impede o fluxo adequado da água, agravando ainda mais o problema de drenagem.

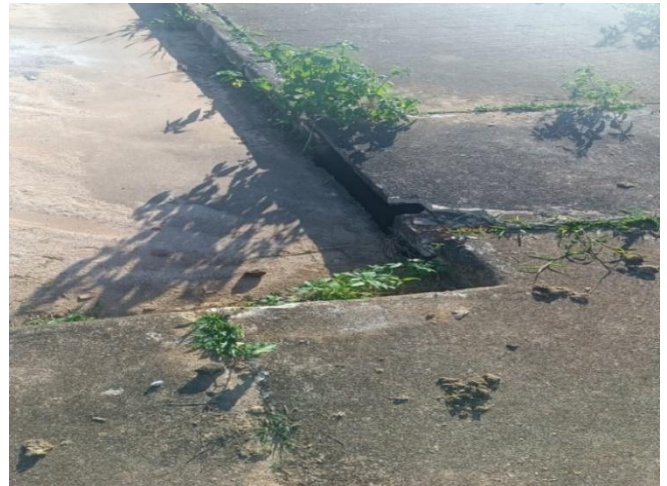
Figura 27 – Acúmulo de areia na boca de lobo.

A outra boca de lobo, localizada no lado oposto da canaleta, apresentava um acúmulo considerável de materiais de construção civil em seu entorno, como areia e brita. Observa-se, conforme ilustrado na Figura 27, que vestígios significativos de areia já haviam penetrado na boca de lobo. Este acúmulo de materiais pode indicar problemas potenciais, como obstruções no sistema de drenagem ou acúmulo excessivo de sedimentos.
