## Areas of geohydrological risk in the urban perimeter of the Municipality of Coluna in the State of Minas Gerais

This study presents the initial results of the geohydrological risk survey conducted in the Municipality of Coluna, State of Minas Gerais, Brazil. In this matter, field surveys were conducted, integrating with historical records of landslides and floods, which enabled the classification of geohydrological risks from R1 to R4, in accordance with the methodology of the Brazilian Ministry of Cities, as well as an understanding of the region's vulnerability. With unplanned urbanization, human interventions, road construction, and building in unsuitable areas, the risk of environmental disasters is increased in the city of Coluna, characterized by soils susceptible to erosion, irregular topography, and steep slopes, increases during the rainy season. The results obtained at the six points studied, called A, B, C, D, E and F, indicate that the lack of adequate drainage, combined with interventions without technical criteria, increases soil instability and population exposure, with Points A, B, E and F being high risk (R3) and Points C and D being medium risk (R2). It is the

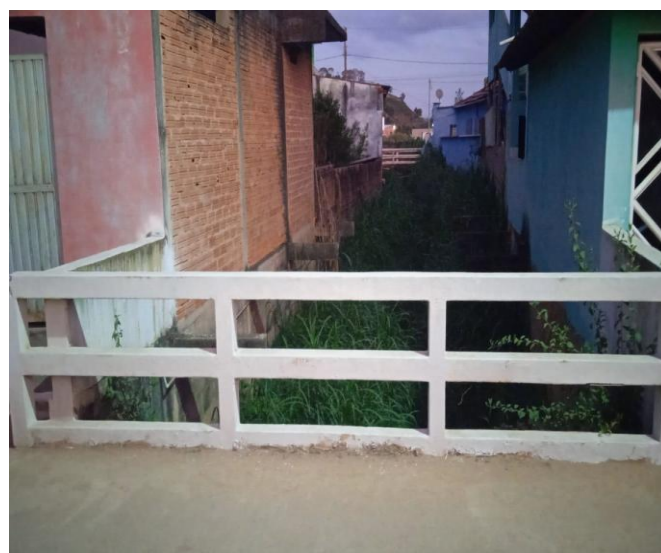
Figura 1 – Ponto A: Rua Francisco Lopes, n.º 36 (prox.), coordenadas 18°14'00.42"S, 42°50'29.64"O.

O ponto A, situado na Rua Francisco Lopes, próximo ao n.º 36, apresenta risco R3 (alto). Conforme o Ministério das Cidades (2007), trata-se de uma área de drenagem com alto potencial de danos, com ocorrência média de eventos nos últimos cinco anos e moradias em alta vulnerabilidade, o que eleva o perigo de alagamentos e prejuízos estruturais.

Em determinados cenários, as pontes podem atuar como barreiras físicas ao escoamento natural das águas, restringindo a capacidade de vazão dos cursos d'água. Essa limitação hidráulica tende a intensificar a frequência e a magnitude dos eventos de inundação, ampliando os impactos socioambientais associados a tais ocorrências.

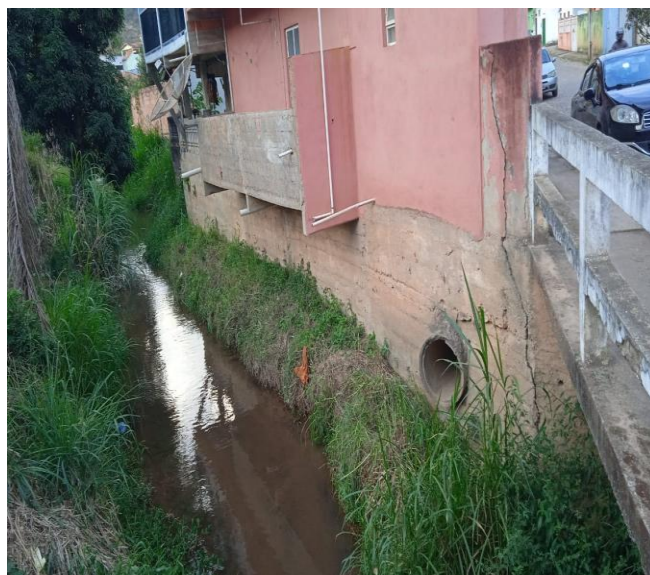
Figura 2 – Ponto B: Rua Teófilo Pereira, nº 98 (prox.), coordenadas 18°13'47.96"S, 42°50'26.58"O.

O ponto B, localizado na Rua Teófilo Pereira, próximo ao nº 98, apresenta risco R3 (alto) devido à proximidade de residências situadas na divisa entre o rio e a ponte (Figura 3), ressalta-se que, conforme a Lei nº 12.651 de 2012 (Brasil, 2012), art. 4º, é proibida a construção em margens de rios, por se tratarem de Áreas de Preservação Permanente (APPs), destinadas à proteção dos recursos hídricos e à prevenção de riscos ambientais e estruturais.

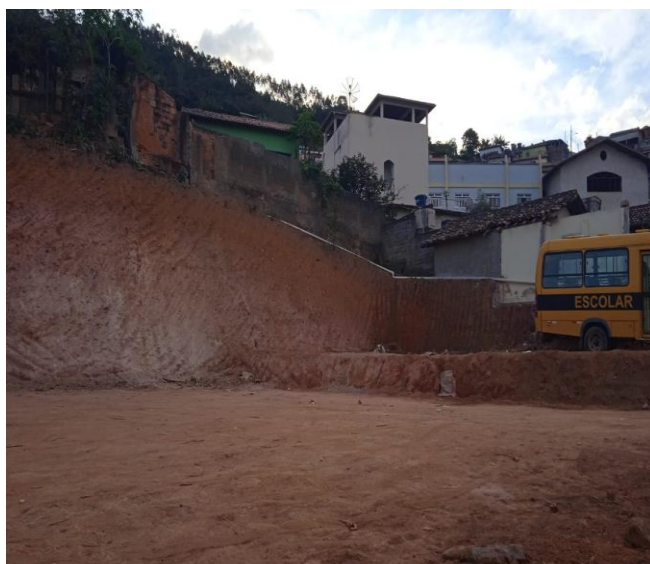
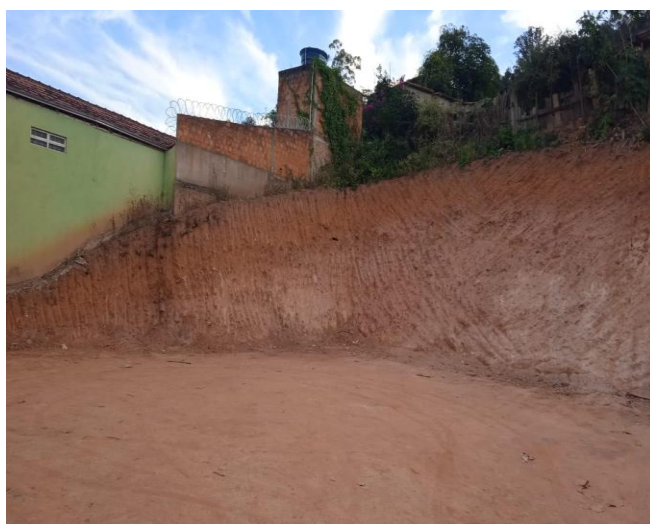
Figura 3 – Ponto C: Rua Francisco de Souza Ferreira, nº 253 (prox.), coordenadas 18°13'49.37"S, 42°50'28.25"O.

Na área urbana, edificações construídas sobre cortes e aterros em encostas íngremes aumentam significativamente os riscos de movimentos de massa, como deslizamentos e escorregamentos. A ocupação irregular, muitas vezes realizada sem critérios técnicos adequados, agrava a instabilidade das encostas, sobretudo durante períodos de chuvas intensas e prolongadas. Essa realidade evidencia a importância de medidas de planejamento urbano que considerem a geologia e a topografia locais, a fim de reduzir vulnerabilidades e proteger a população. Nesse contexto, o Ponto C (Figura 4 e 5), na Rua Francisco de Souza Ferreira, próximo ao nº 253, é classificado como R2 (Médio), indicando risco moderado de deslizamentos, com baixa probabilidade de ocorrência de eventos destrutivos, mantidas as condições atuais.

Além das intervenções humanas, essas áreas apresentam uma vegetação diversificada, composta por plantas de diferentes portes, cuja presença influencia diretamente a estabilidade do terreno. A vegetação desempenha um papel significativo na estabilidade das encostas, podendo atuar tanto de forma positiva quanto negativa. Em determinados casos, a vegetação favorece a infiltração de água no solo, o que pode reduzir sua coesão e aumentar a suscetibilidade a processos de instabilidade, como deslizamentos.

Entre as espécies vegetais presentes, as bananeiras se destacam por sua estrutura radicular e características morfológicas, que aumentam a infiltração de água no solo. Embora ofereçam resistência ao vento, podem contribuir indiretamente para a desestabilização de encostas, especialmente em áreas já suscetíveis a deslizamentos (Brasil, 2007). Nesse contexto, o Ponto D (Figura 6), na Rua Geraldo Inácio, próximo ao nº 79, é classificado como R2 (Médio), indicando risco moderado, com baixa probabilidade de eventos destrutivos mantidas as condições atuais.

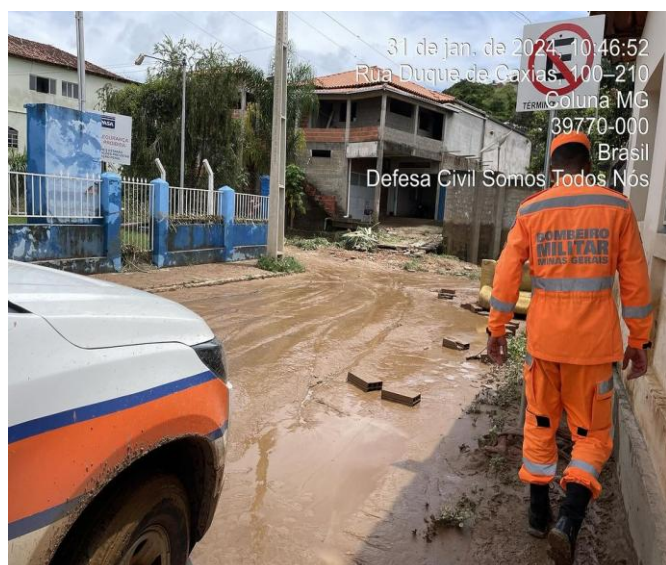
Figura 8 – Ponto F: Tv. Copasa (próx), coordenadas, 18°13'52.79"S, 42°50'21.88"O.

O Ponto F (Figura 9), na Tv. Copasa, é classificado como R3 (Alto), evidenciando a vulnerabilidade da infraestrutura urbana diante de chuvas intensas, que podem causar alagamentos e danos à população, à infraestrutura e à rede viária. Todos os pontos estão ilustrados na Figura (10).
