## Diagnóstico hidroambiental para subsidiar a elaboração de projetos e a implantação de intervenções na área de contribuição da Barragem Bico da Pedra

### *Diagnosis for the development of projects and implementation of hydro-environmental interventions in the contribution area of the Bico da Pedra Dam*

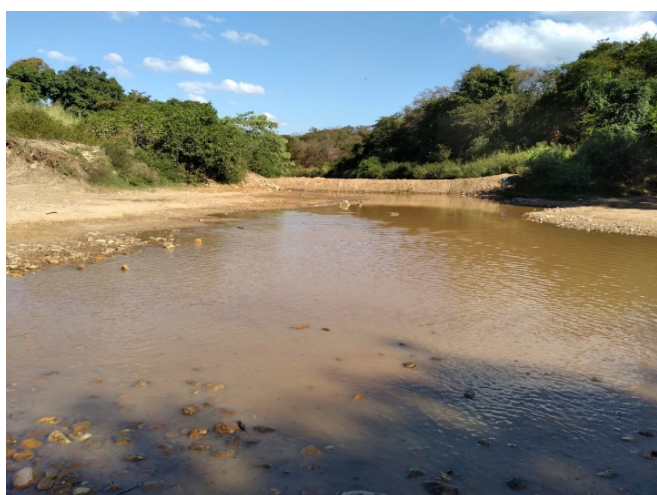
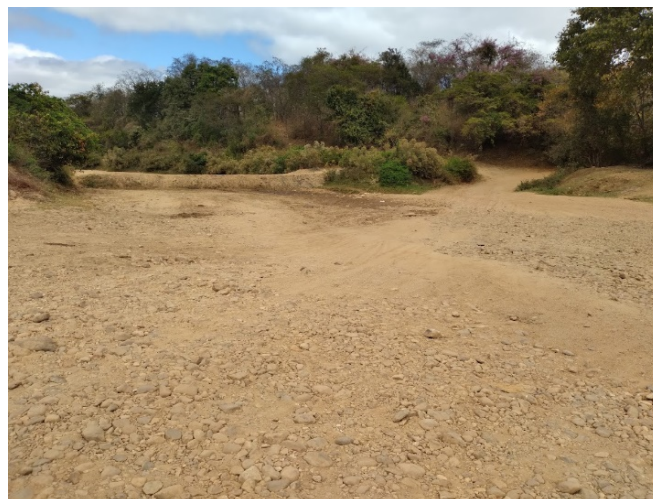
**Figura 4** – Travessia no rio Gorutuba, Distrito de Catuni – Francisco Sá/MG (Junho/ 2021 e Setembro/ 2021)

redução da água superficial e dos corpos hídricos na região, tanto naturais quanto artificiais. As observações realizadas em campo corroboram esses resultados (Figura 4), demonstrando que, em 2021, o rio Gorutuba apresentava trechos com regime intermitente, permanecendo com reduzida lâmina d'água em junho e completamente seco em setembro. Considerando que o rio Gorutuba constitui o principal curso d'água da bacia, esse comportamento indica que grande parte de seus afluentes se encontrava em condição intermitente ou efêmera, com escoamento restrito aos períodos de precipitação, reforçando o impacto da redução da disponibilidade hídrica na bacia hidrográfica e na barragem Bico da Pedra.

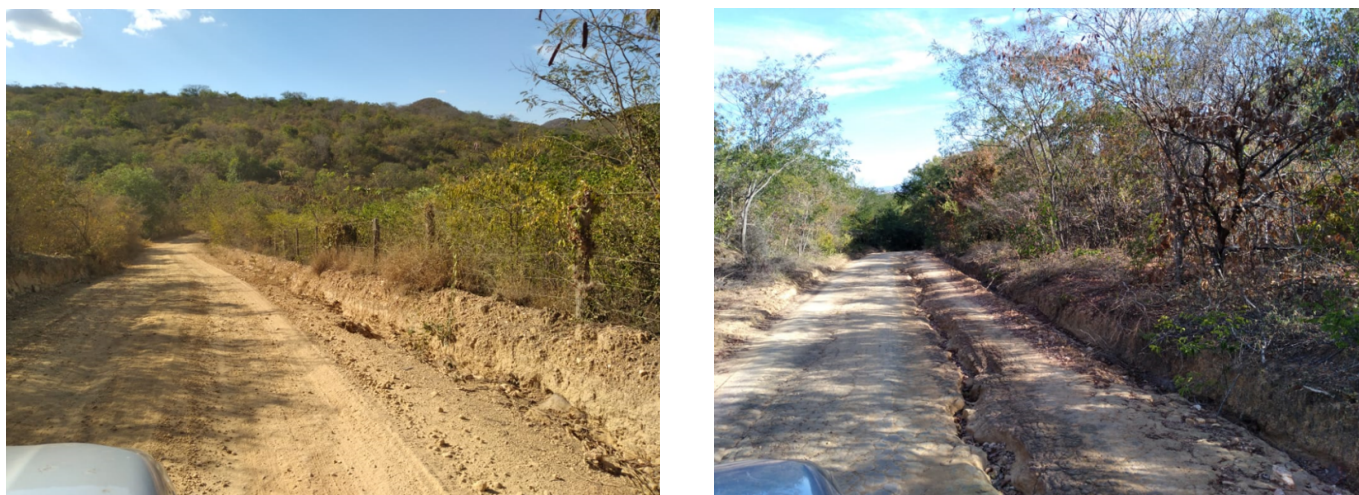
**Figura 10** – Travessia no rio Gorutuba, Distrito de Catuni – Francisco Sá/MG (Junho/ 2021 e Setembro/ 2021)

É observado também que a ausência de planejamento na construção de estradas vicinais, muitas vezes sem dispositivos de drenagem (Figura 10), e a adoção de práticas agropecuárias incompatíveis com a capacidade de uso do solo, agravam ainda mais essa situação.

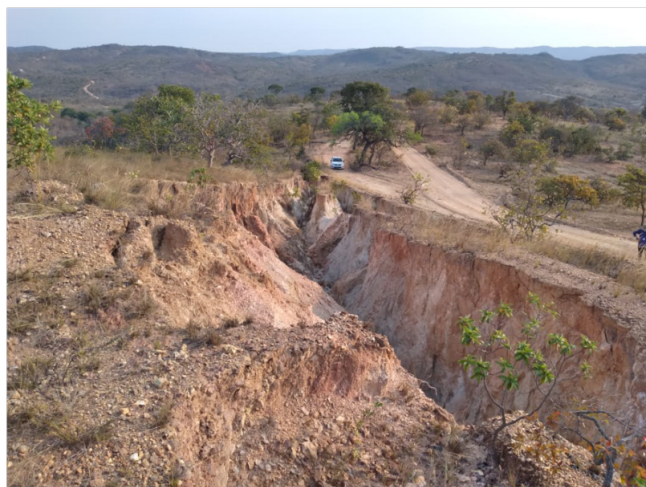
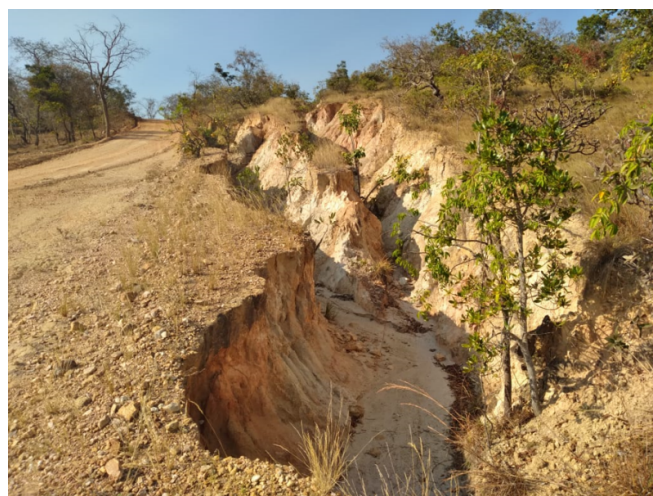
**Figura 11** – Travessia no rio Gorutuba, Distrito de Catuni – Francisco Sá/MG (Junho/ 2021 e Setembro/ 2021)

As voçorocas observadas às margens de estradas rurais da sub-bacia, são resultantes do aumento do escoamento concentrado que dá origem a sulcos que, em estágio avançado, evoluíram para ravinas. Nos trechos mais críticos, nas porções montantes da sub-bacia, foram identificadas voçorocas (Figura 11), feições erosivas profundas e extensas que indicam degradação severa do solo, conforme a classificação de
