Ministério da Educação – Brasil  
Universidade Federal dos Vales do Jequitinhonha e Mucuri – UFVJM  
Minas Gerais – Brasil  
Revista Vozes dos Vales: Publicações Acadêmicas  
ISSN: 2238-6424  
QUALIS/CAPES B1 – LATINDEX  
Nº. 25 – Ano XIII – 05/2024  
<http://www.ufvjm.edu.br/vozes>

## **Levantamento de Área de Risco de Inundação do Bairro Água Branca no município de Machalis-MG.**

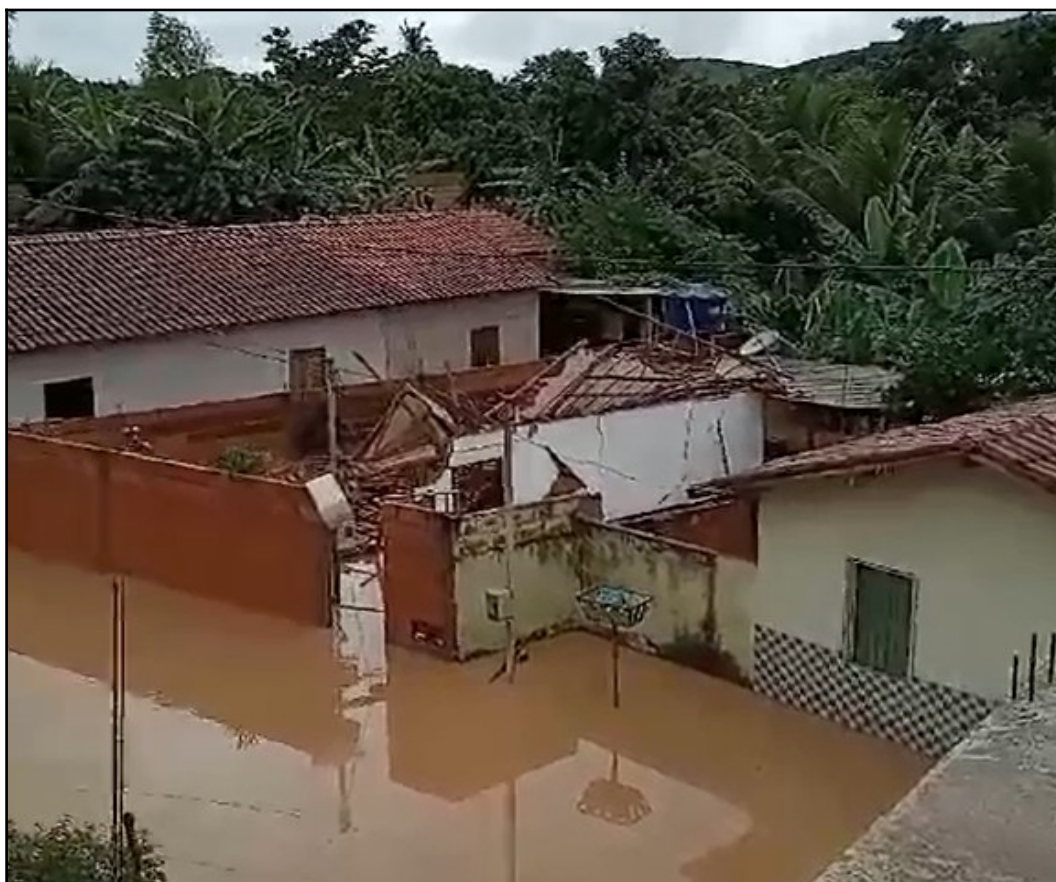
Figura 4: Inundação da Rua Água Branca em Machacalis - MG

Por se tratar de uma área muito próxima da margem do Rio do Norte o bairro Água Branca sofre com eventos extremos, grande parte das casas estão construídas no leito maior do rio, o que coloca em risco parte da população que ali reside. Na Figura 4 e 5 pode-se observar o resultado do evento extremo que ocorreu em dezembro de 2021 e deixou muitas casas alagadas e algumas completamente destruídas.

Neste evento extremo segundo Ribeiro (2021) as intensas chuvas no município resultaram na inundação devido ao transbordamento dos rios Água Branca e Norte. Um total de 2.903 pessoas ficaram deslocadas, enquanto outras 400 foram desabrigadas.

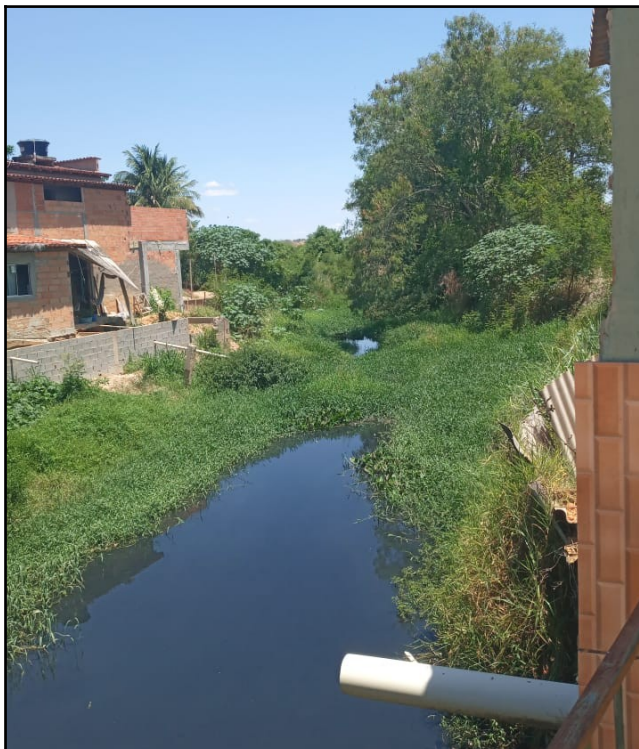
Figura 8: Rio do Norte – Município de Machacalis

Considerando os riscos associados aos processos hidrológicos, o cenário predominante na região é de enchente ou inundação com alta energia cinética (C2), conforme evidenciado pelo histórico da área. A análise cuidadosa dos eventos passados revela a recorrência desses fenômenos, destacando a vulnerabilidade das planícies fluviais a esse tipo específico de processo. Na figura 8 e 9 pode-se observar a distância do curso d'água para as casas da área estudada.

Avaliando a distância das residências até o leito do rio, constata-se um grau de periculosidade P1. Essa classificação indica uma alta possibilidade de impacto direto em caso de eventos hidrológicos, considerando a proximidade das habitações ao leito fluvial. A categoria P1 sugere que as moradias estão em uma posição mais vulnerável, aumentando o risco de serem diretamente afetadas por enchentes e inundações.

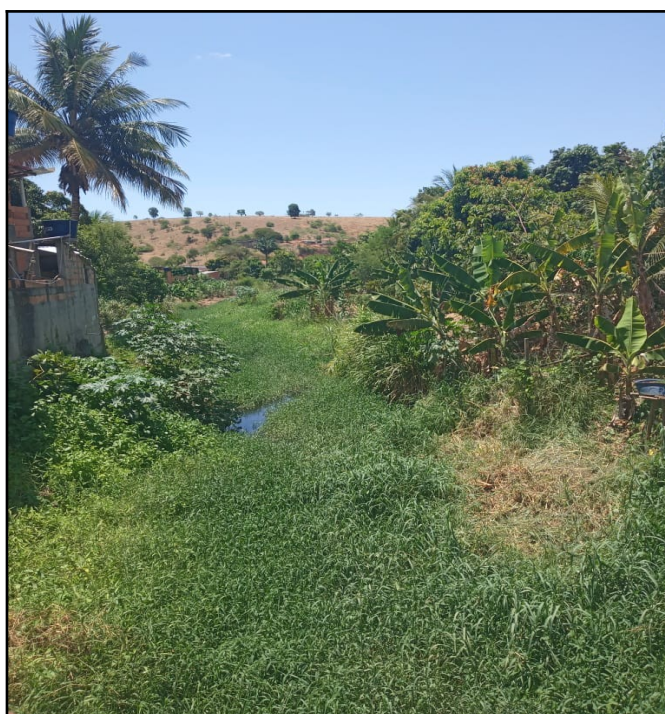
Figura 9: Rio do Norte com alto grau de Eutrofização.

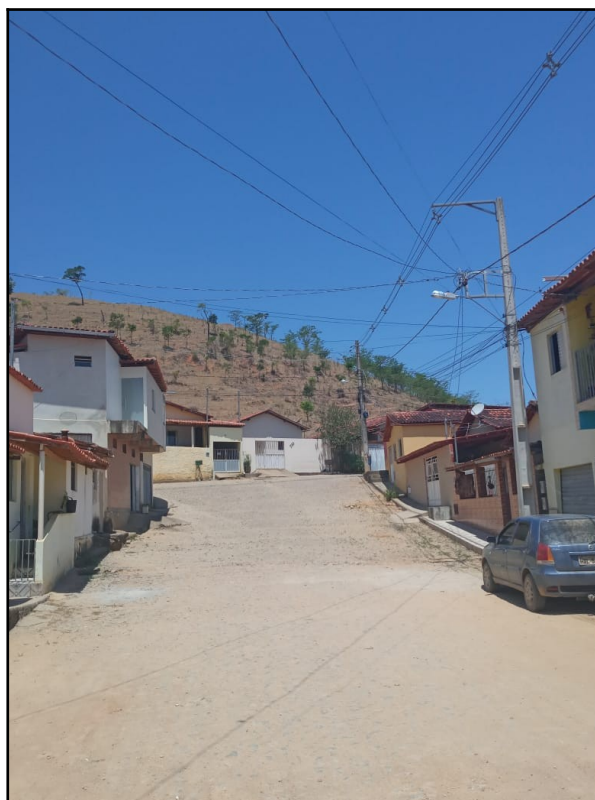
As residências na região em questão exibem um padrão construtivo de nível médio (V2). Esse aspecto do ambiente construído (Figura 10) é relevante ao avaliar a vulnerabilidade da ocupação urbana em relação aos riscos de enchentes e inundações. O padrão construtivo médio sugere uma qualidade estrutural moderada nas moradias, o que pode influenciar diretamente na capacidade de resistir aos impactos desses eventos hidrológicos.

Figura 10: Residências da Área exibem um padrão construtivo médio.
