Ministério da Educação – Brasil  
Universidade Federal dos Vales do Jequitinhonha e Mucuri – UFVJM  
Minas Gerais – Brasil  
Revista Vozes dos Vales: Publicações Acadêmicas  
ISSN: 2238-6424  
QUALIS/CAPES – LATINDEX  
Nº. 27 – Ano XIII – 05/2025  
<https://doi.org/10.70597/vozes.v12i27.721>

## **Análise de área de risco geológico na Rua Victor Renault Bairro Marajoara em Teófilo Otoni/MG**

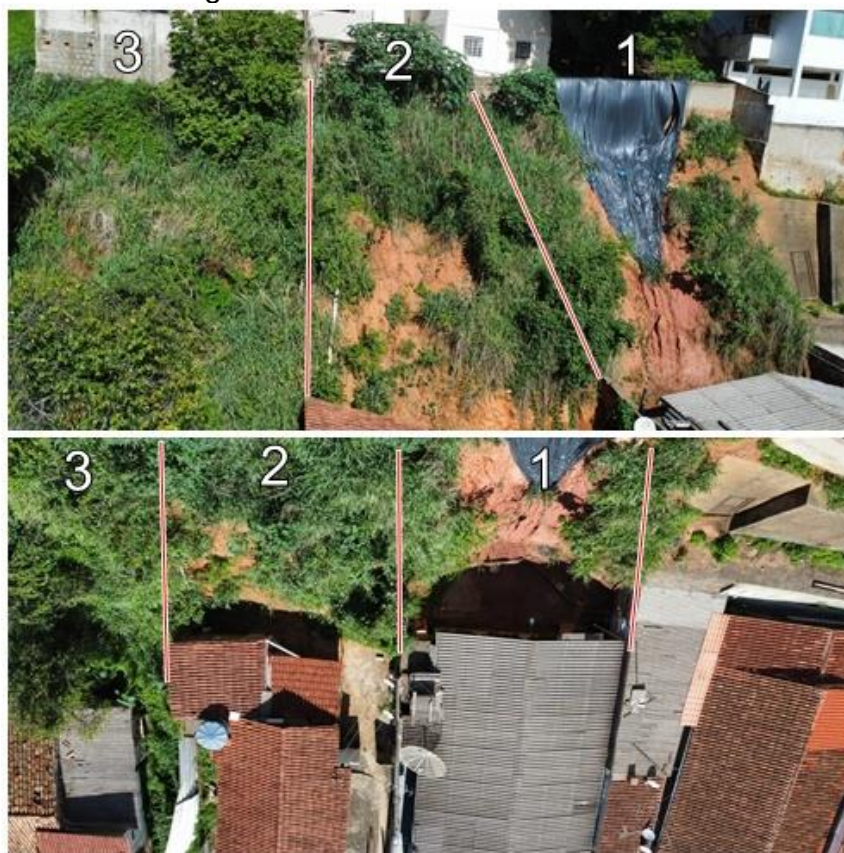
Figura 3: Taludes Analisados

As residências analisadas são vizinhas e compartilham da mesma problemática do talude e situação de risco diferentes. Tanto a distância vertical dos taludes analisados, quanto o ângulo dos taludes, são semelhantes. Existindo diferença apenas na distância horizontal do cômodo da casa mais próximo ao talude. Na Figura 3 é possível compreender a situação dos 3 taludes analisados.

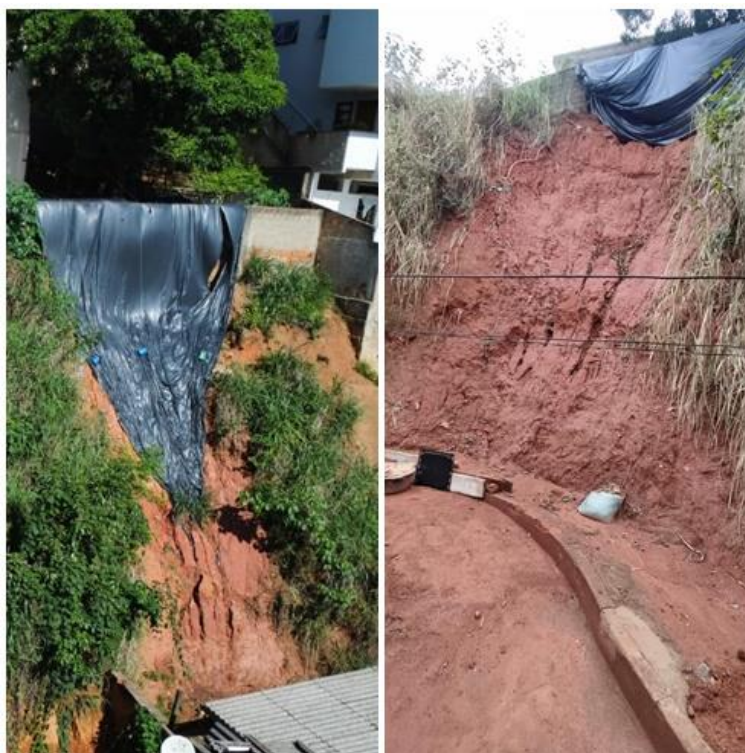
Figura 4: Primeiro Talude

O primeiro talude analisado encontra-se há uma distância horizontal de 2 metros do cômodo mais próximo da casa (varanda), e tem uma distância vertical maior de 9 metros. Neste talude (Figura 4) é encontrado a vegetação rasteira nas laterais do talude, processos erosivos devido o escoamento da água no meio do talude, e no seu topo existe um muro formado por blocos de concreto.

As distâncias encontradas do talude para a residência mostraram uma proximidade que pode resultar em situações críticas. O ângulo encontrado no talude foi de 60° a 90°, e é nítido os sinais de movimentação do talude sob influência da água da chuva. Outro ponto considerado na análise foi o muro de blocos de concreto (na parte superior do talude) que existe uma alta possibilidade de cair, com futuros deslizamentos. Diante destas informações e de episódios anteriores de deslizamento do talude, o grau de risco definido para o local foi o R4 (risco muito alto).

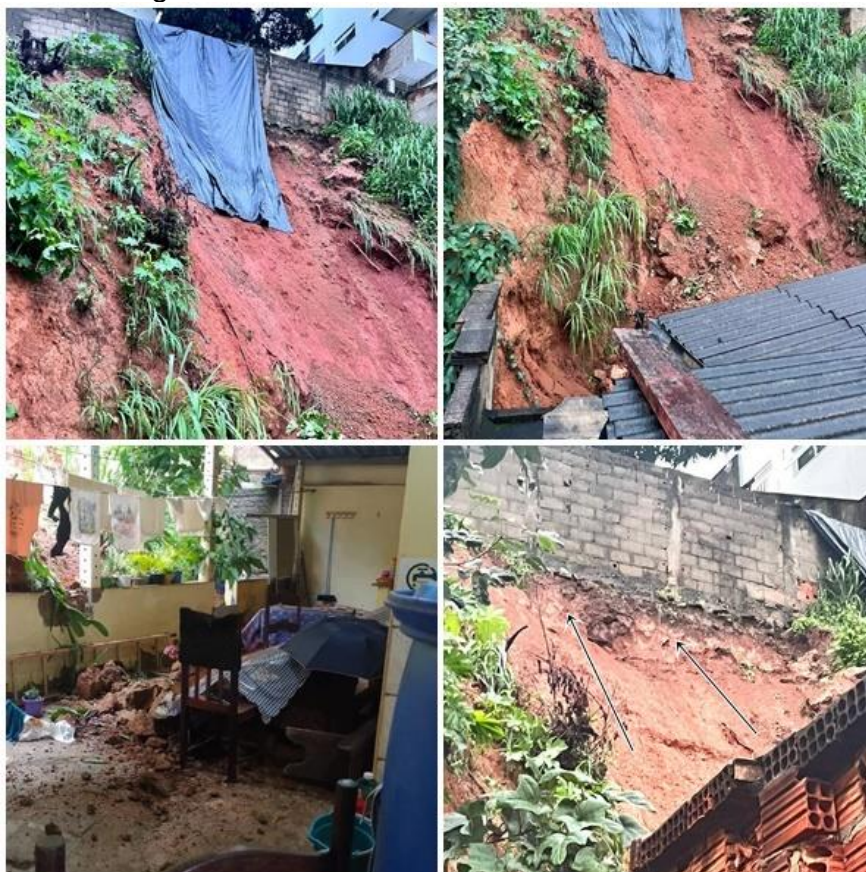
Figura 5: Deslizamento do Talude

A Figura 5 representa o estado do talude no mês de novembro de 2022, quando a cidade passou por uma chuva intensa e boa parte do talude sofreu o processo de deslizamento, ocasionando apenas perdas materiais.

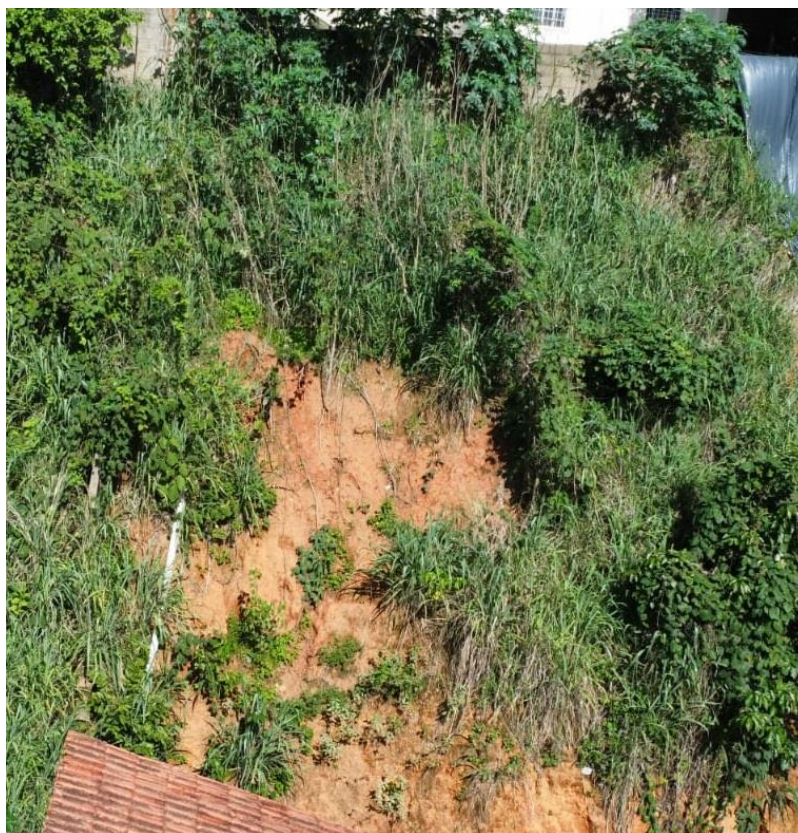
Figura 6: Segundo Talude

O segundo talude analisado, encontra-se há uma distância horizontal menor que 2 metros do cômodo mais próximo ao talude, ângulo de 60° a 90°, e distância vertical maior que 9 metros. Neste talude (Figura 6) é encontrado a vegetação rasteira nas áreas mais altas e no meio do talude, os processos erosivos são menores neste talude devido a maior presença da vegetação, e no seu topo também existe um muro formado por blocos de concreto, mas que apresenta menor instabilidade, devido a presença da vegetação, e de também conter mais terra na parte superior do talude. Portanto, este talude foi classificado como R3 (risco alto) visto que existe sinais de deslizamento, e pode desenvolver situações de risco ao longo do tempo.
