Survey of geological and environmental risk areas in the city of Itambacuri - MG

The objective of this study was to identify and classify geological and environmental risk areas in the city of Itambacuri - MG. It was realized that the city was developed in a natural flood basin region of the Itambacuri River and Engenho and Fortuna streams, which cross the city of Itambacuri. The geological formation is characterized principally by alluvial soils. The survey consisted of going through neighborhoods and observing the characteristics of slopes and signs of carriage of soil, cracks, or gulch in soil. Based on technical visits to the sites and the methodology used, seven risk areas in the city of Itambacuri were found. Were found in points 01 and 02, risk areas of type R4 (Very High Risk), in points 03 and 04, risk areas of type R3 (High Risk), and in points 05, 06, and 07, risk areas of type R2 (Medium Risk).

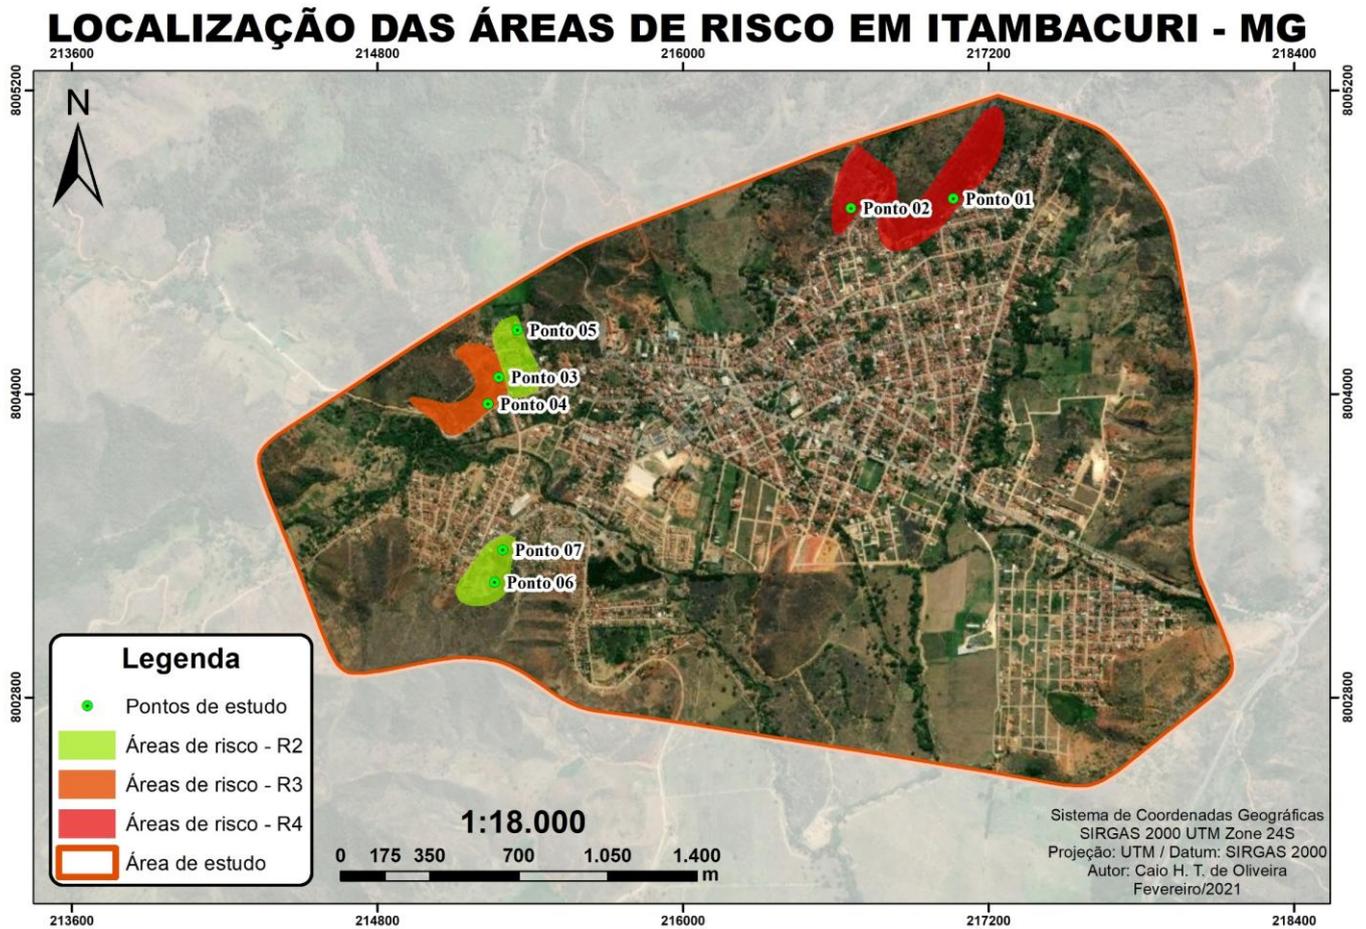
Figura 18: Mapa de risco geológico e ambiental do município de Itambacuri – MG.

Como forma de prevenir vítimas e danos ambientais e econômicos, recomenda-se realizar a

avaliação de custo-benefício entre a construção de obras de contenção, remoção e abatimento de blocos ou a desocupação das moradias presentes nas áreas de risco. Estabilização de taludes e ações de mitigação da erosão hídrica são necessárias para evitar a evolução do quadro de risco e o assoreamento de corpos hídricos. Por fim, a elaboração e implantação de um plano municipal de drenagem pluvial urbana.
