Mapping of risk areas in the Buritis and Castro Pires neighborhoods in Teófilo Otoni - MG

Keywords: Risk Areas, Mapping, Teófilo Otoni.

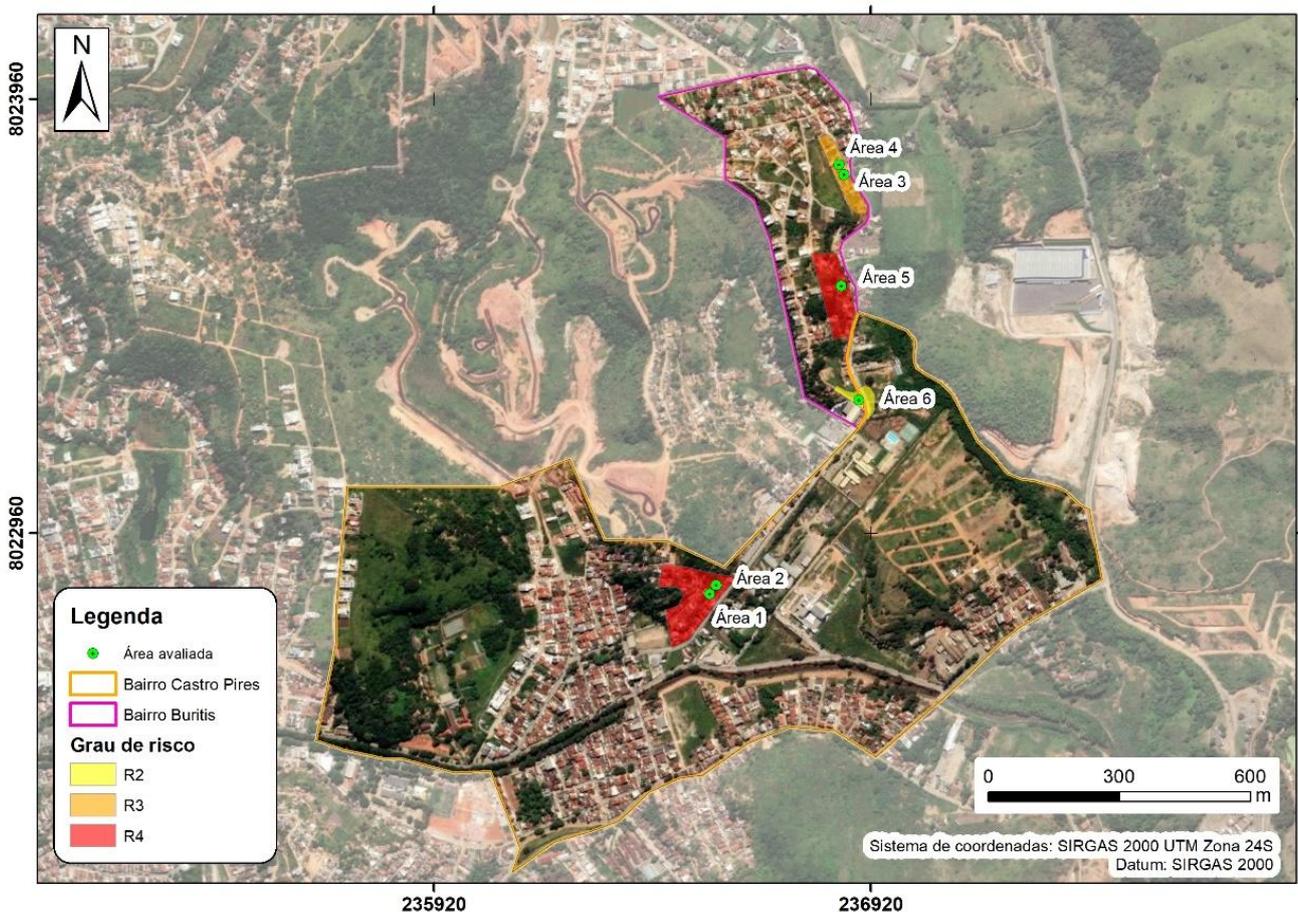
Figura 15 – Mapa de risco geológico e ambiental dos bairros Buritis e Castro Pires.

Tendo em vista os elevados graus de risco somados à expansão dos bairros, torna-se imprescindível a realização de ações mitigadoras para evitar perdas humanas, materiais e econômicas. Visando a melhoria da infraestrutura e proteção de população, é recomendado um estudo de custo-benefício entre obras de contenção, abatimento dos taludes e remoção dos habitantes residentes em áreas de risco. A ausência de drenagem urbana na região estudada também é um fator que contribui para o aumento das áreas de risco, sendo necessários investimentos em infraestrutura de drenagem.
