## Study on Mass Movement Risk Area in The Manoel Pimenta Neighborhood in the City of Teófilo Otoni/MG

Brazil is a country with great climatic, geological, and socioeconomic diversity. One of the main problems faced in urban centers is the occupation of land, mainly by an economically vulnerable population, in areas at risk of movement of massive soil or in areas of flooding, putting them at risk of material, health, and life. This work aims to identify, classify, and recommend technical solutions in an area at risk of slope sliding in the Manoel Pimenta neighborhood, in the city of Teófilo Otoni. A history of mass movement and the imminence of new mass movement were noted in the study area, where there are 3 residences, all classified as R4 (High Risk), requiring intervention from public bodies and owners to mitigate risks.

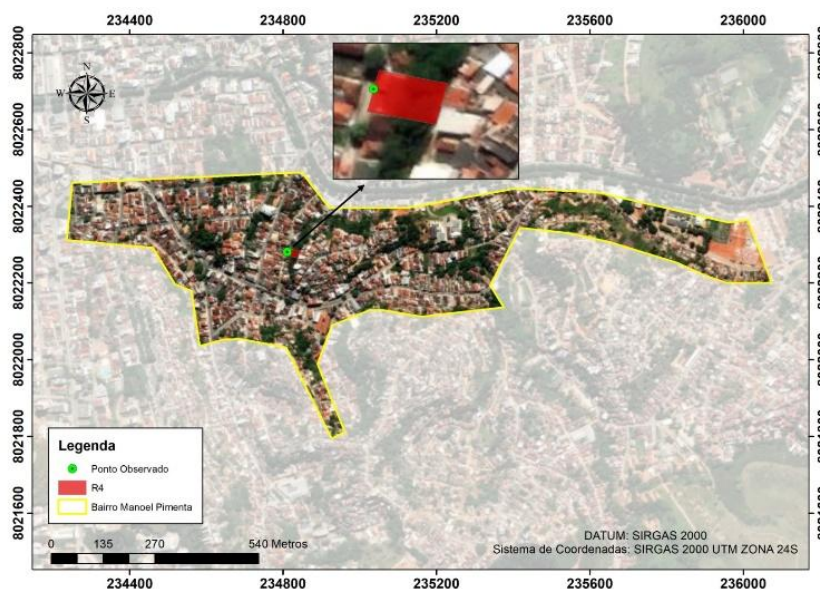
Para a realização do estudo desse artigo foi escolhido uma área de risco no Bairro Manoel Pimenta, na rua Gustavo Kern, que apresenta acentuado desnível com a Rua Oito, aproximadamente 20m, foram analisadas 3 casas vizinhas que estão na mesma área de risco e com condições diferentes, a área de estudo pode ser visualizada na Figura (2).

Figure 2 – Delimitação da área de estudo, Bairro Manoel Pimenta.
