Exploring culverts and bridges of the old railway sub-track between Diamantina and Monjolos - To know to protect

This article is the result of the Specialization Course in Geoprocessing of IFNMG, dealing with data survey of hydraulic structures of the old railway sub-track Diamantina to Monjolos, Minas Gerais, opened in May 1914, comprising 92.5km, with activities ended in 1973. Nowadays it is sought out by walkers and cyclists, and for contemplation of nature, presenting tourist potential. After the closing of the railway activities, its bridges and culverts have accumulated degradation processes over the years, due to lack of maintenance or even by natural or anthropic action. Understanding that to preserve it is necessary to know, through geotechnological principles, we proceeded to collect information in the field of these structures during 8 (eight) days between the end of 2020 and beginning of 2021, we elaborated the respective georeferenced database, adopted SRTM image for the generation of information about the local surface water network and generated thematic maps and tables about the collected and elaborated information. As an example of verification of hydraulic functi

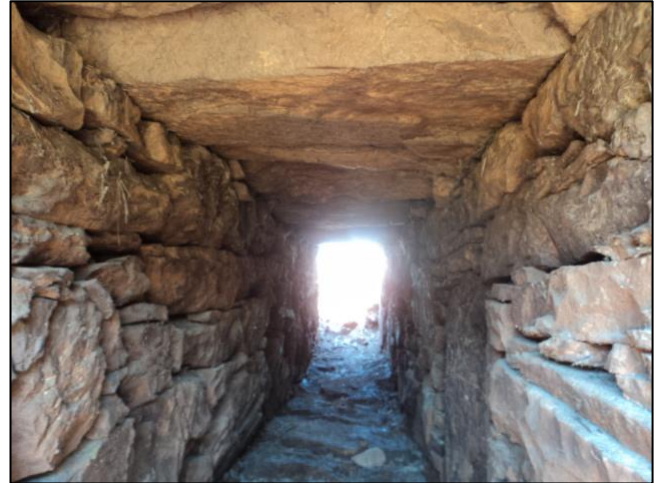
Figura 5 – Travessia do tipo bueiro de greide celular simples em alvenaria de pedra seca.

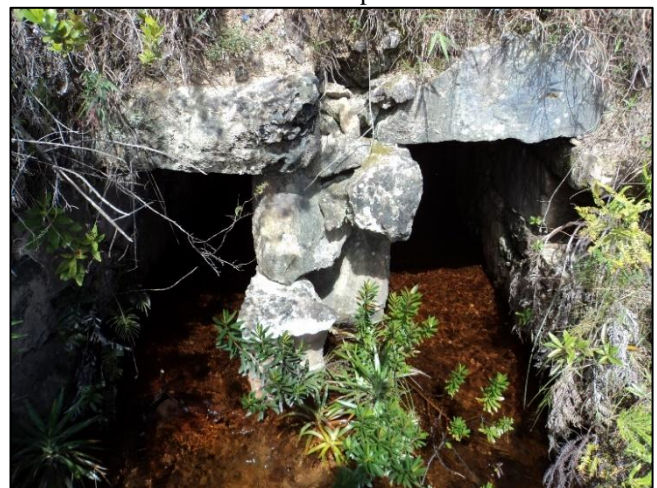
Figura 6 – Travessia do tipo bueiro celular duplo em alvenaria de pedra seca.

Nas Figuras (6) e (7) se observam respectivamente as características de bocas de saída e entrada de uma estrutura do tipo bueiro celular duplo e uma do tipo bueiro celular triplo, construídos também praticamente com as mesmas tecnologias adotadas para os bueiros celulares simples, com suas seções transversais também variando de acordo com a necessidade de escoamento de vazão de água.

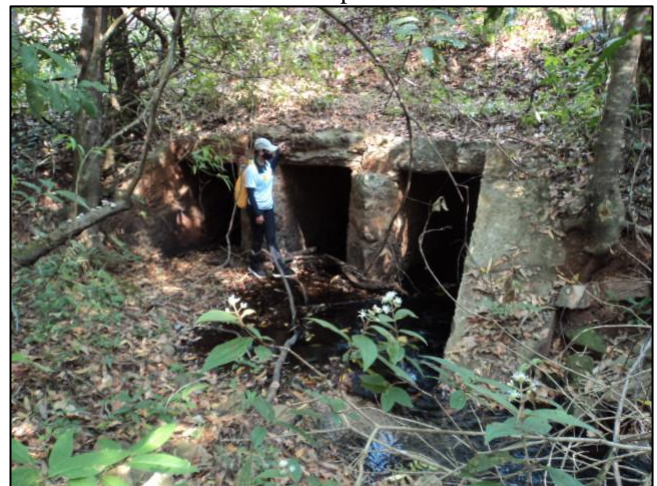
Figura 7 – Travessia do tipo bueiro celular triplo em alvenaria de pedra seca.

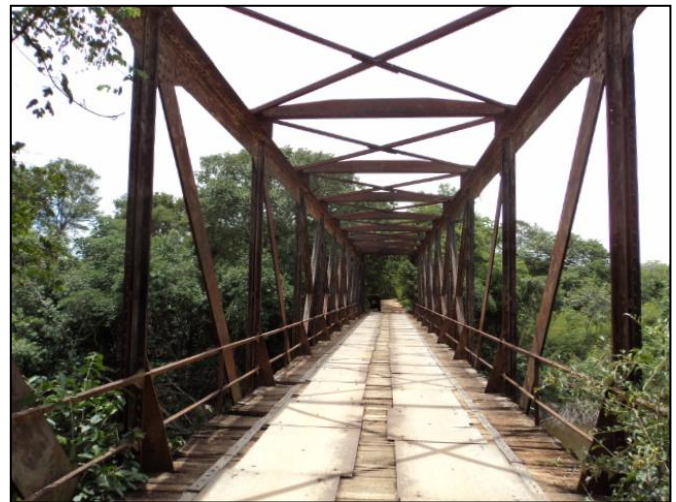
Na Figura (8) observa-se travessia do tipo ponte metálica treliçada, sobre o Rio Pardo Pequeno no município de Monjolos, apresentando um vão livre de 40,05m. para qual fora elaborado croqui que segue em recorte na Figura (9).

A estrutura apresenta-se em funcionamento no atendimento de tráfego de veículos automotores como de tração animal na atualidade. Esclarece-se que o Rio Pardo Pequeno intercepta o leito ferroviário em dois pontos, sendo um neste município já informado e o outro nas proximidades do distrito de Barão do Guaicuí, demarcando divisa com os municípios de Diamantina e Gouveia. Ali, também se registra a presença de ponte metálica em estrutura treliçada com um vão livre de 30,18m, conforme pode ser visto na Figura (10).

Figura 8 – Travessia do tipo ponte metálica treliçada sobre o Rio Pardo Pequeno no município de Monjolos.

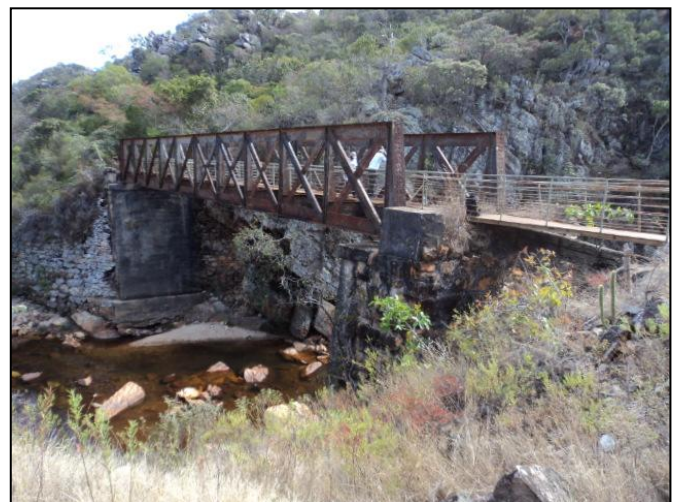
Figura 10 – Pontilhão sobre o Rio Pardo Pequeno em divisa de Diamantina e Gouveia.

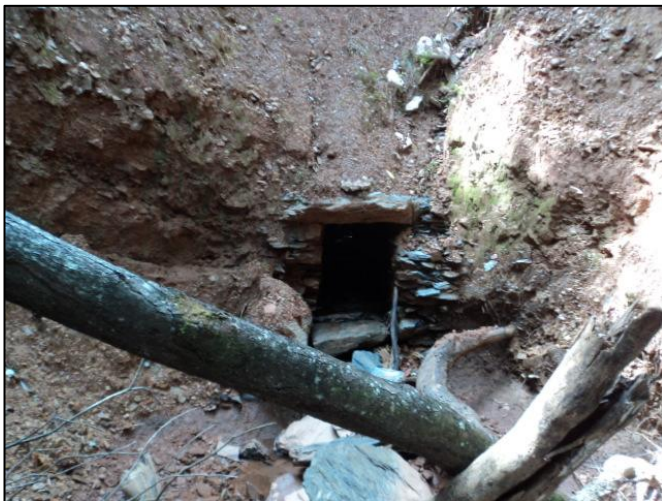
Foram identificados dentre os 175 dispositivos de transposição, 13 (treze) que apresentaram ocorrência de processos erosivos pela interferência de águas. Alguns destes 13 dispositivos de travessias apresentam inconformidades estruturais em bocas de entrada ou de saída, tendo identificado o deslocamento de massas de solos ou de rochas que suportavam tanto o dispositivo de transposição como de corpo de aterro do leito estradal ferroviário, como se vê em exemplo a Figura (11).

Figura 11 – Processo erosivo desencadeado de jusante para montante de dispositivo de travessia.

A imagem acima refere-se a uma drenagem inserida na bacia do Rio Pardo Pequeno, sem denominação segundo carta do IBGE, localizada no município de Monjolos. O sub-trecho ferroviário neste ponto, até antes do deslocamento de massa de solo pelo processo erosivo, se apresentava como trafegável por veículos automotores, no entanto, na atualidade o ponto se apresenta como interdito forçando os usuários a procurarem outros acessos. O processo erosivo em questão tende a se agravar caso não sofra intervenção para a sua recuperação, visto a ocorrência de solo exposto e a possibilidade de movimentação de material de base da estrutura pelas águas.

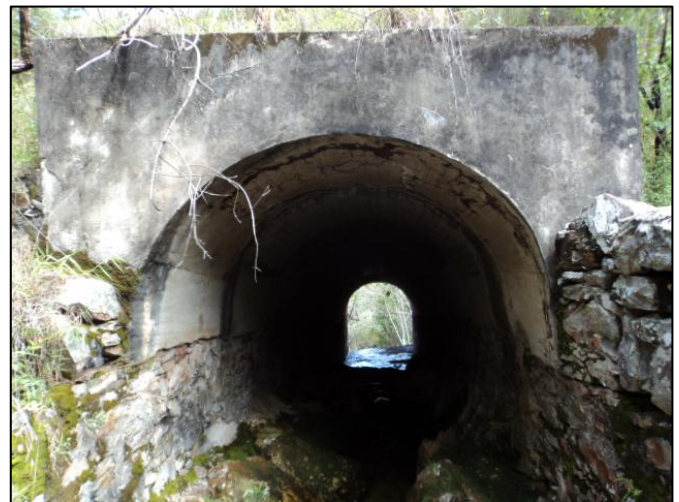
Quando se trata de obras hídricas com ocorrência de processos erosivo, há de se entender se o mesmo ocorre por condições de projeto ou por falta de manutenções preventivas. Em caráter exemplificativo quanto esta questão, tomou-se neste trabalho a estrutura de transposição do tipo obra de arte especial em bueiro único em seção ogival, localizada no sub-trecho do antigo ramal ferroviário entre Diamantina e Monjolos, nas proximidades do distrito de Conselheiro Mata, especificamente no ponto de coordenada UTM X: 612233/Y: 7972492, tendo sua boca de entrada (montante) apresentada na Figura (12).

Figura 12 – Boca de entrada (montante) do bueiro ogival próximo ao distrito de Conselheiro Mata.

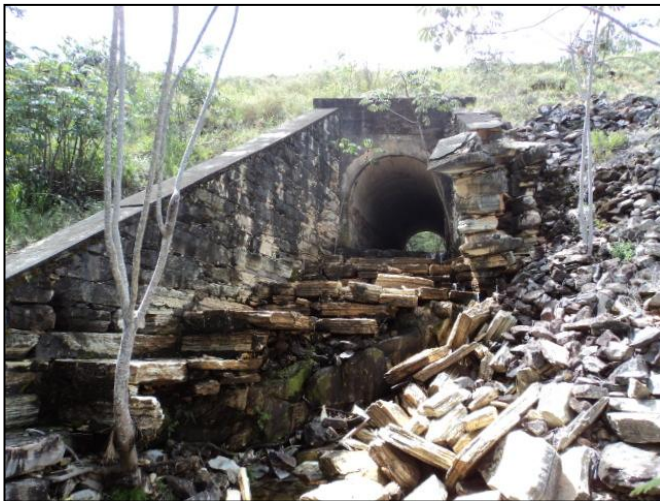
Quando da avaliação de campo constatou-se a ocorrência de deslocamento parcial da estrutura e piso da escada dissipadora de energia localizada na parte jusante do bueiro, composta de pedras aparelhadas e encaixadas umas nas outras dando o formato de uma escada, apresentando degraus e espelhos com dimensões variadas aumentando de montante para jusante caracterizando uma abertura em leque, conforme se observa na imagem (18). Verificou-se ainda na parte interna da estrutura do bueiro, bem próximo à boca de jusante, a ocorrência de trincas com espessuras próximas de 4cm que vão de piso à teto, conforme Figura (18). Constatou-se ainda a ocorrência de infiltração de água no interior da galeria, não tendo o volume total escoando na superfície do piso do bueiro.

Figura 18 – Boca jusante e escada dissipadora de energia do bueiro ogival próximo ao distrito de Conselheiro Mata.

Observa-se que a inclinação de piso interno da estrutura acompanhou na maior parte da extensão do bueiro a inclinação natural do talvegue, sendo já reduzida próximo à boca de jusante do bueiro por necessidade de instalação de estrutura de contenção de aterro do corpo estradal. Assim entende-se que esta questão tenha influência sobre as condições atuais da estrutura, que pode deteriorar ao longo do tempo pela ação das águas assim como da estabilização de forças tanto do corpo de aterro como da própria estrutura hidráulica de transposição, exigindo intervenções para a recuperação deste dispositivo de transposição.
